Závěrečná zpráva o výsledcích šetření mimořádné události

Střetnutí vlaku Os 20323 s motocyklem na železničním přejezdu P2104 mezi
dopravnou D3 Velvary a žst. Kralupy nad Vltavou předměstí

Accident and incident investigation report

Collision of the regional passenger train No. 20323 with a motorcycle at the level
crossing No. P2104 between Velvary operating control point and Kralupy nad
Vltavou předměstí station

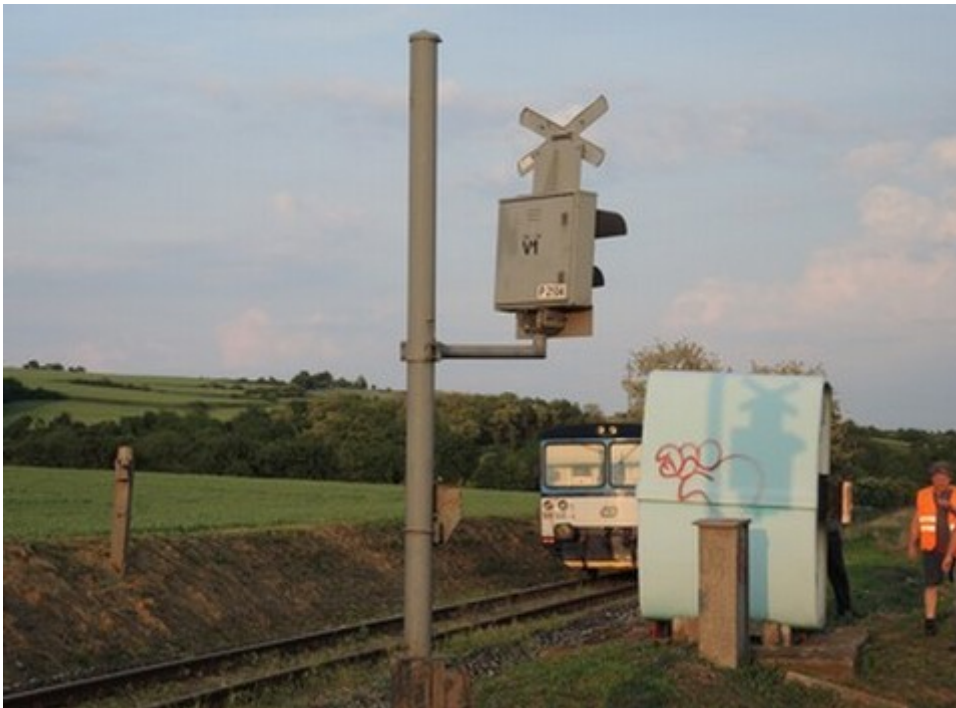
Obr. č. 1: Pohled na konec vlaku a výstražník zezadu

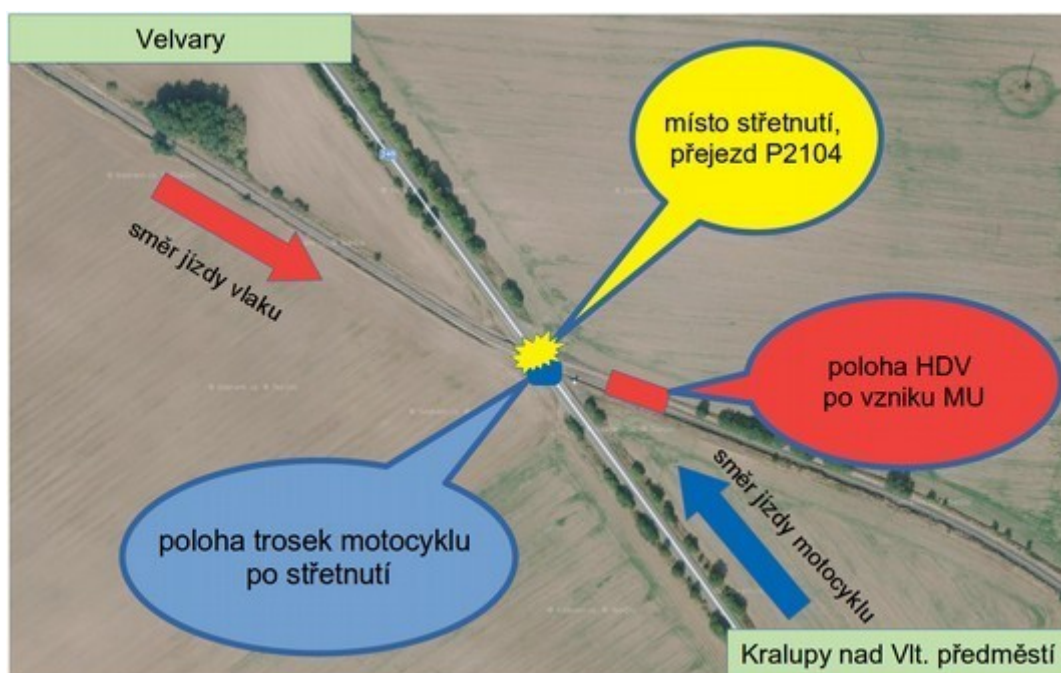
Obr. č. 2: Schéma místa vzniku MU

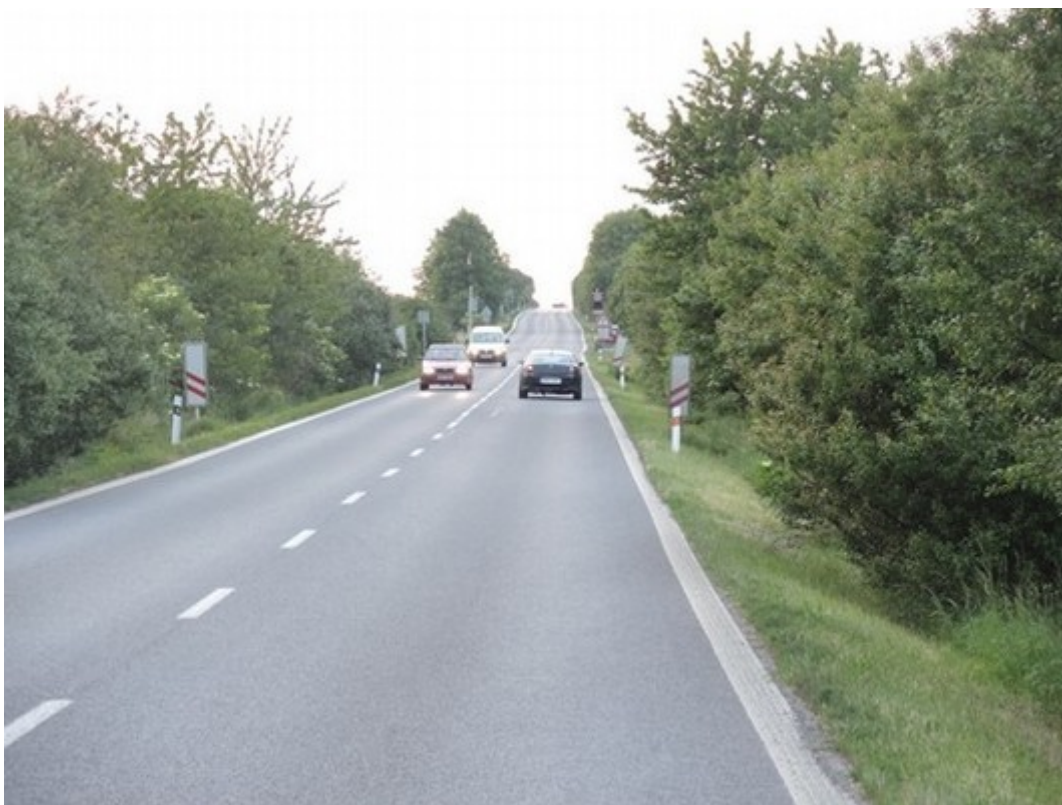
Obr. č. 3: Pohled ve směru jízdy motocyklu k železničnímu přejezdu P2104

- ve směru jízdy motocyklu (viz Obr. č. 3), tj. ve směru jízdy od Kralup nad Vltavou do Velvar, byly umístěny vpravo a vlevo na PK svislé dopravní značky A 31a „Návěstní deska (240 m)“ doplněná dopravní značkou A 30 „Železniční přejezd bez závor“, A 31b „Návěstní deska (160 m)“, A 31c „Návěstní deska (80 m)“ a A 32a „Výstražný kříž pro železniční přejezd jednokolejný“;

- zajistit, aby svislé dopravní značky A 31a „Návěstní deska (240 m)“ (doplněná dopravní značkou A 30 „Železniční přejezd bez závor“), A 31b „Návěstní deska (160 m)“ a A 31c „Návěstní deska (80 m)“ umístěné před železničním přejezdem P2104 v obou směrech, byly dovybaveny žlutým reflexním podbarvením za účelem zvýraznění. Toto může v budoucnu varovat účastníky provozu na pozemních komunikacích jedoucí zvýšenou (nepřiměřenou) rychlostí jakož i silniční vozidla ostatní.

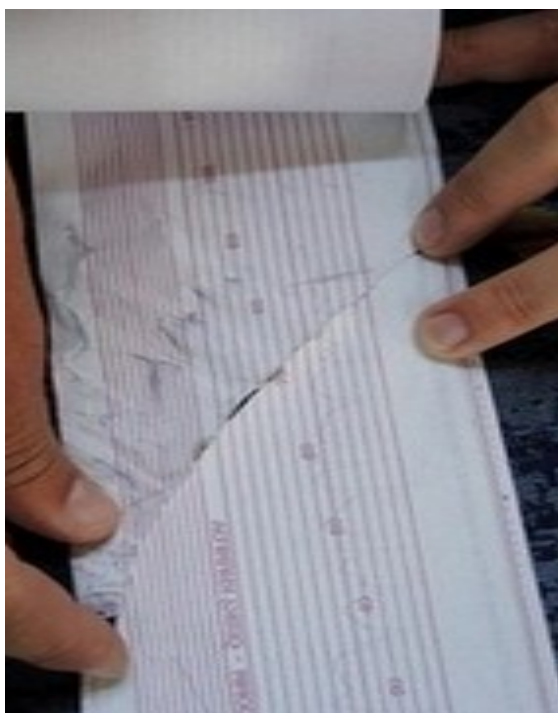
- na přístrojové desce se nacházel SJŘ trati Kralupy nad Vltavou předměstí – Velvary pro vlak Os 20323;
 - mechanický registrační rychloměr na II. stanovišti (typ rychloměru: E611/VIII, číslo rychloměru: 76138, rozsah záznamu rychlosti: do 120 km·h⁻¹) v průběhu jízdy vlaku neposouval rychloměrný proužek, a proto nezaznamenával časové ani rychlostní údaje (tato skutečnost byla součástí dalšího šetření).

Obr. č. 4: Pohled na rychl. proužek Zdroj: DI

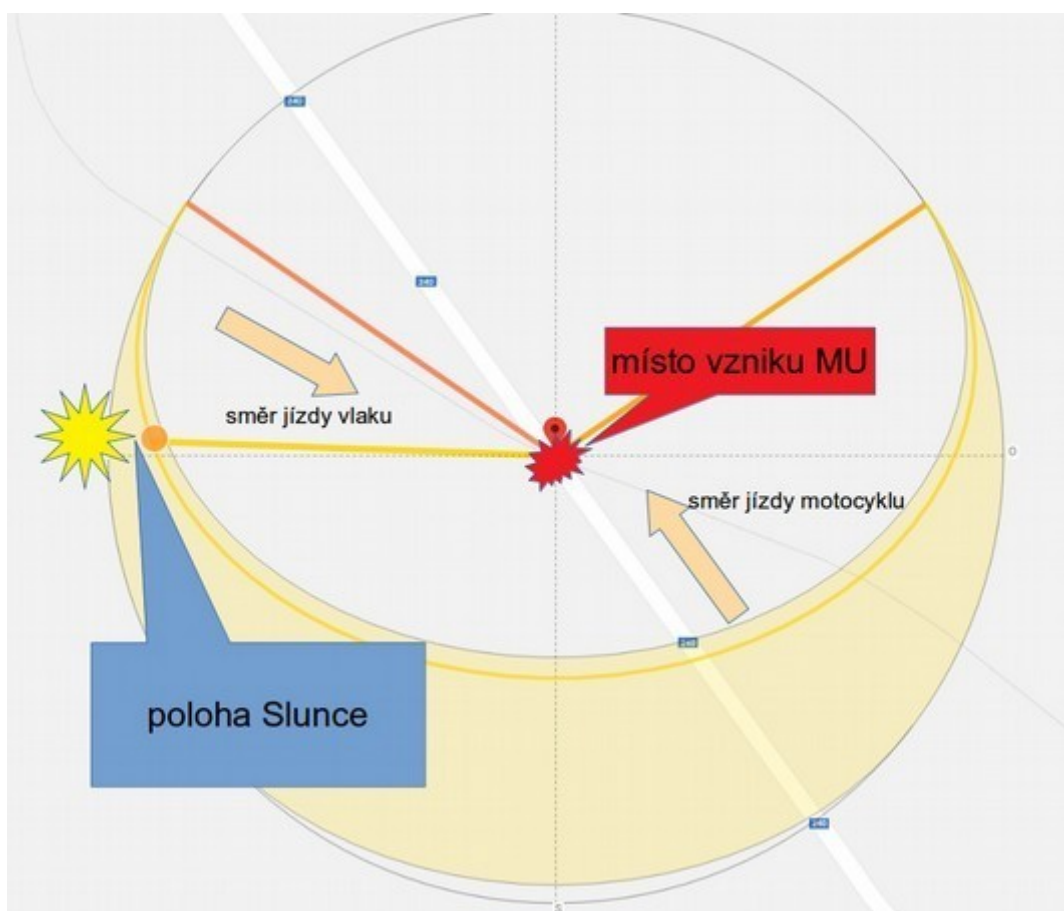
DI dále prověřovala možnost oslnění řidiče motocyklu sluncem. Vzhledem ke směru jízdy řidiče motocyklu a orientování železničního přejezdu P2104 bylo možné oslnění řidiče vyloučeno, a to jak dokumentací na místě vzniku MU (ve zcela totožných světelných podmínkách), tak i za použití speciálního programu, jak je vidět na Obr. č. 5. Po celou dobu jízdy po pozemní komunikaci směřovaly sluneční paprsky z levé strany k řidiči motocyklu přibližně pod úhlem 110° ve směru jeho jízdy. Jejich intenzita však v tuto hodinu a v této poloze nebyla taková, aby mohla zapříčinit jak oslňující účinek pro řidiče motocyklu tak i ovlivnění – snížení vnímání světelné výstrahy na světelné skříni výstražníku železničního přejezdu P2104. Slunce sice řidič motocyklu mohl spatřit vlevo, avšak při pohledu ve směru jízdy motocyklu nemohlo dojít k oslnění (i s ohledem na umístění a viditelnost výstražníků). Fakt, že nedocházelo k oslnění účastníků provozu na PK, navíc potvrdil i svědek vzniku MU (řidič osobního automobilu) ve svědecké výpovědi pro PČR.

Obr. č. 5: Poloha slunce v době vzniku MU

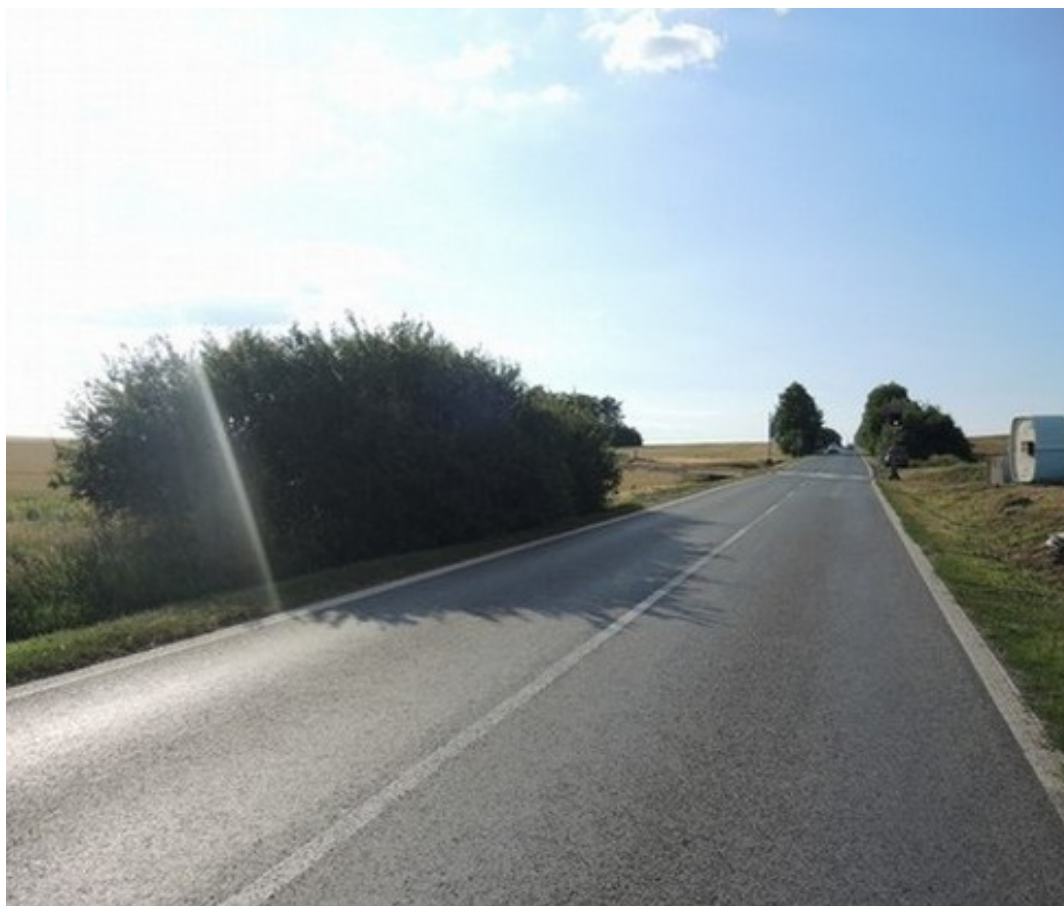
Skutečnost, že řidič motocyklu patrně (dle svědeckých výpovědí) v příslušné vzdálenosti od železničního přejezdu nebrzdil, tedy nelze přiřknout poloze slunce, viz též Obr. č. 6.

Obr. č. 6: Světelné podmínky (slunce výrazně vlevo od osy PK) v době vzniku MU Zdroj: DI

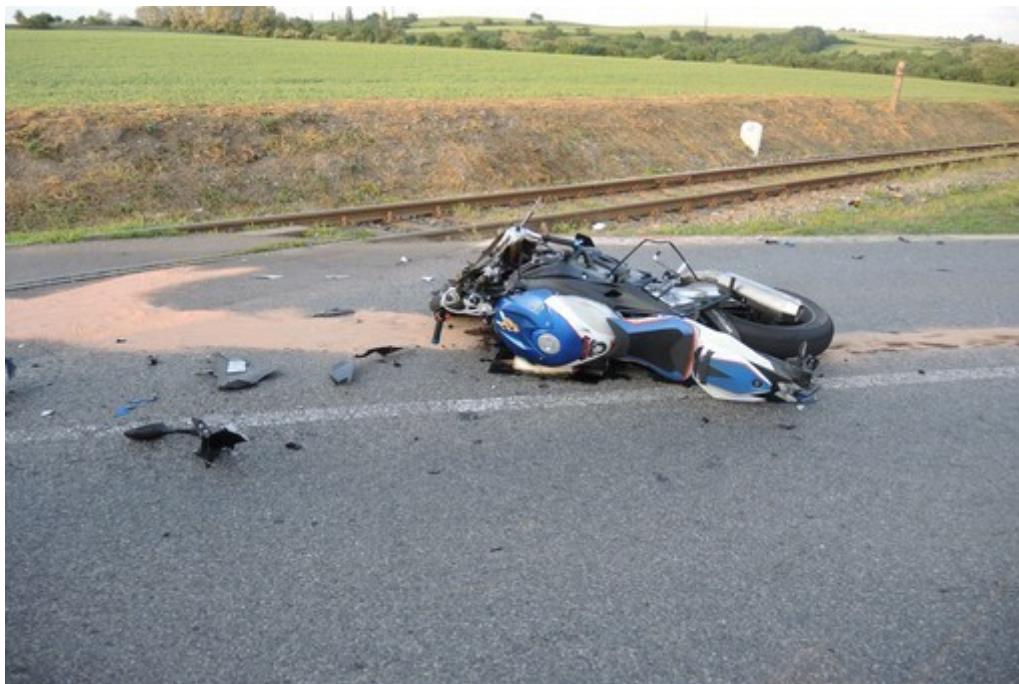
- přejezdová vozovka byla ve vyhovujícím stavu a byla sjízdná bez omezení;
- v ose PK ve směru jízdy silničních vozidel od Kralup nad Vltavou ve vzdálenosti 2 metrů od osy traťové koleje ležel odražený zdemolovaný motocykl, u kterého došlo

- k úniku provozních kapalin (zejména oleje), viz Obr. č. 7 v příloze této ZZ;
- na PK ve vozovce byly drobné části (úlomky) motocyklu a drobné části lidské tkáně, tělo řidiče motocyklu bylo ve směru své jízdy odraženo do levého příkopu vedle PK;
 - ve vzdálenosti 43 metrů za železničním přejezdem (místa vzniku MU) ve směru jízdy vlaku byly nalezeny stopy po jízdě (smýkání) kol HDV v zablokovaném stavu.

Obr. č. 7: Poloha trosek motocyklu po vzniku MU

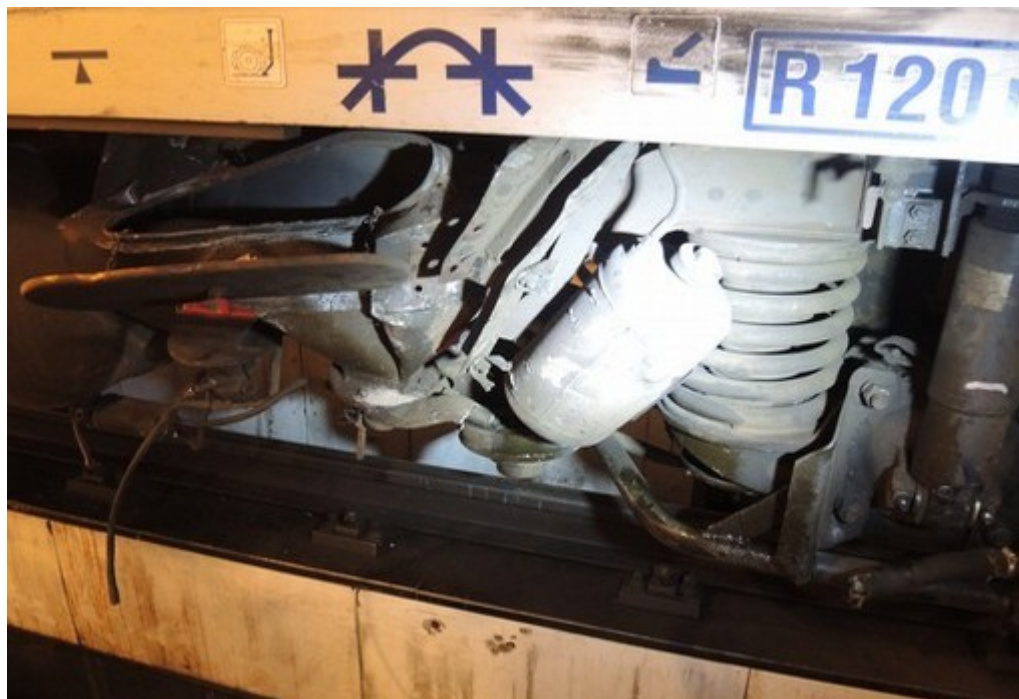
- HDV (vlak Os 20323) 198 208 Kč.

Obr. č. 8: Viditelné poškození na HDV
