Střetnutí vlaku Sp 1725 s osobním automobilem na železničním přejezdu
P7935 mezi železničními stanicemi Kyjov a Vlkoš

Investigation Report of Railway Accident

Collision of passenger train No. 1725 with a car at the level crossing
No. P7935 between Kyjov and Vlkoš stations

č. j.: 6-1249/2014/DI

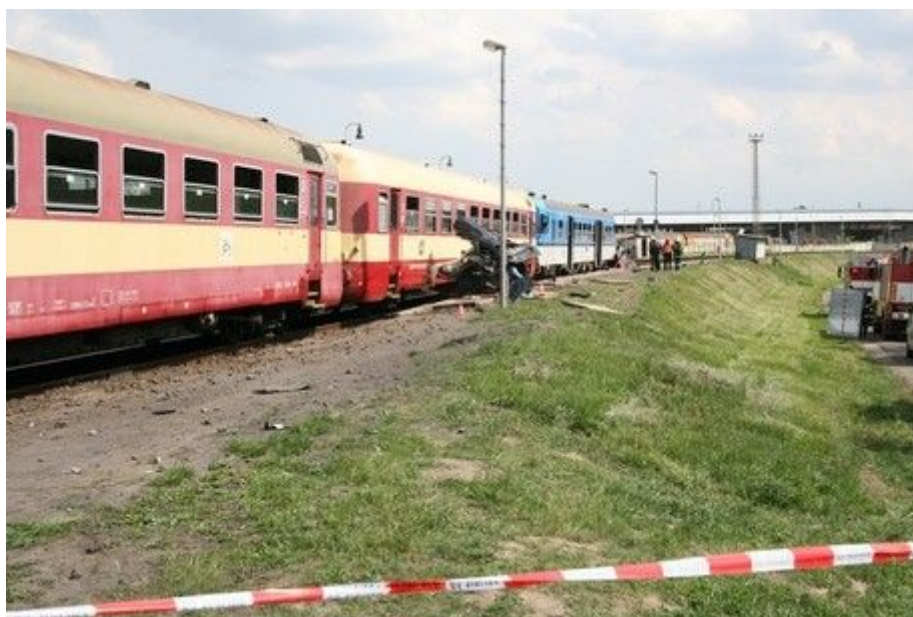
Obr. č. 1: Pohled na místo MU

Ke střetnutí vlaku Sp 1725 a OA došlo na ŽP P7935 v km 64,247 tratě Brno hl. n. – Veselí nad Moravou. Čelo vlaku se nacházelo v km 64,327, tedy 80 m za ŽP směrem na Veselí nad Moravou. OA byl nárazem rozlomen na dvě části. Přední část OA byla zaklíněna mezi pravou částí čela HDV 842 028-3 a betonovou konstrukcí nástupiště zastávky Kyjov zastávka. Zadní část OA se nacházela na začátku nástupiště vpravo od soupravy vlaku (asi v polovině délky soupravy). Směr jízdy vlaku a OA k ŽP je znázorněn na situačním schématu místa MU (Obr. č. 3). Bylo poškozeno nástupiště u 1. TK v délce 50 m. Na HDV bylo poškozeno čelo (stanoviště 2) v oblasti pluhu a vzduchové spojky (na pravé straně ve směru jízdy), poškozen lak na bočnici a poškozeny vstupní dveře pro cestující (na pravé straně ve směru jízdy). Na prvním TDV bylo patrné poškození laku.

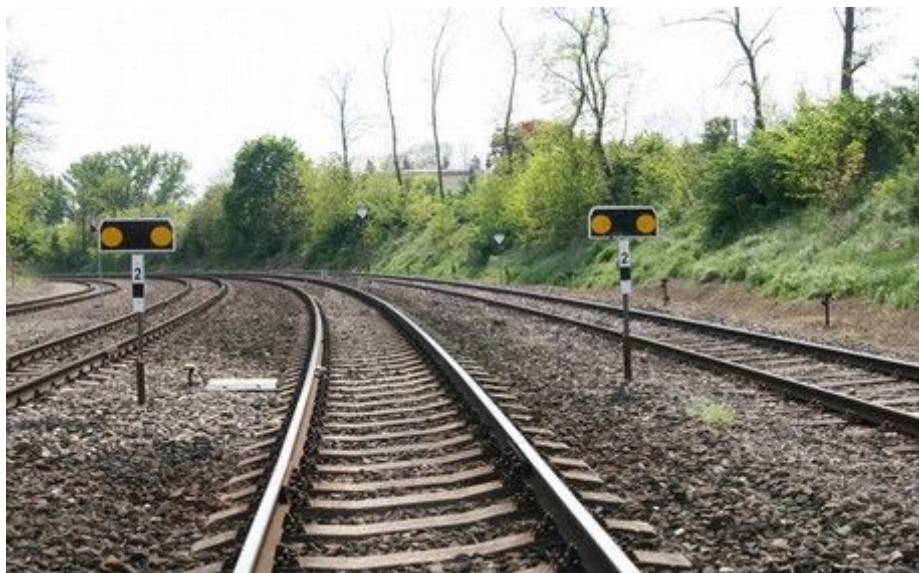
- předpokládal umístění přenosného přejezdníku na jiném místě, skutečné místo s umístěným přejezdníkem přehlédl.
- strojvedoucí vlaku Sp 1725 – Podání vysvětlení k mimořádné události DI:

- při mazání chybových hlášek systému přehlédl přenosný přejezdník;
 - před přejezdem u zast. Kyjov zastávka uviděl poměrně rychle jedoucí OA, který nečekaně odbočil do prostoru přejezdu.

Obr. č. 3: Osazené přenosné přejezdníky

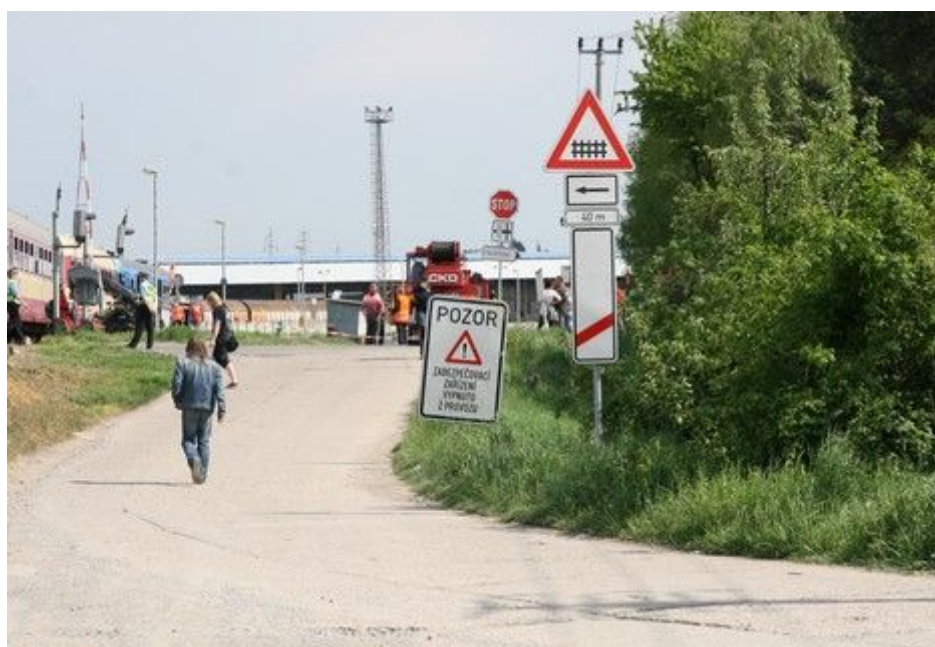
Trat' v místě MU ve směru jízdy vlaku je vedena v přímém směru nad úroveň okolního terénu a v rovině. Pozemní komunikace (kategorie D1 – místní komunikace) je před ŽP, ve směru jízdy OA, vedena v přímém směru souběžně s tratí a zatáčí doleva pod úhlem 90° . Před ŽP je křížení tří komunikací. Na křižovatce byla umístěna viditelná dopravní značka P6 „Stůj, dej přednost v jízdě!“.

repasování výstroje a doplnění elektronickými prvky. Na vypnutí PZZ uživatele pozemní komunikace upozorňovaly dopravní značky typu IP22 „Pozor, zabezpečovací zařízení vypnuto z provozu“ a P6 „Stůj, dej přednost v jízdě!“. Vypnutí PZZ bylo v souladu s Rozkazem o výluce č. 35005 a normou ČSN 73 6380 (článek 6.1.5). Rozmístění dopravního značení bylo projednáno s městským úřadem Kyjov a P ČR.

Obr. č. 4: Dopravní značení ze směru jízdy OA
