The Rail Safety Inspection Office

Závěrečná zpráva o výsledcích šetření mimořádné události

Střetnutí vlaku Os 7907 s osobním automobilem s následným vykolejením na železničním přejezdu P558 mezi železničními stanicemi Lochovice a Zdice

Accident and incident investigation report

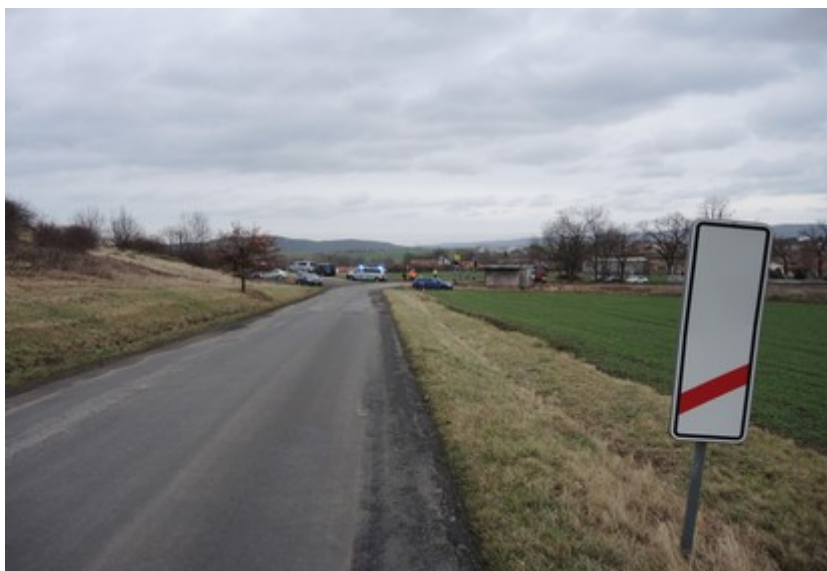
- ve směru jízdy OA byly před ŽP umístěny na společném sloupku dvě světelné skříně výstražníků („B1“ – ve směru k obci Netolice a „B2“ – ve směru k účelovým komunikacím navazujícím zleva na pozemní komunikaci III. třídy před ŽP);
- na zadních stranách světelných skříní výstražníků byly umístěny samolepicí fólie s označením ŽP identifikačním číslem P558;
- výstražný kříž a světelná skříň výstražníku byly ze směru jízdy OA viditelné na vzdálenost 160 m, výstraha PZZ dávaná dvěma červenými střídavě přerušovanými světly byla viditelná na vzdálenost 80 m (viz obr. č. 4);

Obr. č. 4: Viditelnost výstražného kříže a výstrahy PZZ ve směru jízdy OA

Dopravní značení na pozemní komunikaci bylo v souladu s příslušnými předpisy pro provoz na pozemních komunikacích. Dopravní značky byly v době ohledání bezprostředně po vzniku MU nepoškozené a dobře viditelné. Výstražný kříž a světelná skříň výstražníku byly ze směru jízdy OA viditelné na vzdálenost 160 m, výstraha PZZ dávaná dvěma červenými střídavě přerušovanými světly byla viditelná a spolehlivě rozpoznatelná již na vzdálenost 80 m.

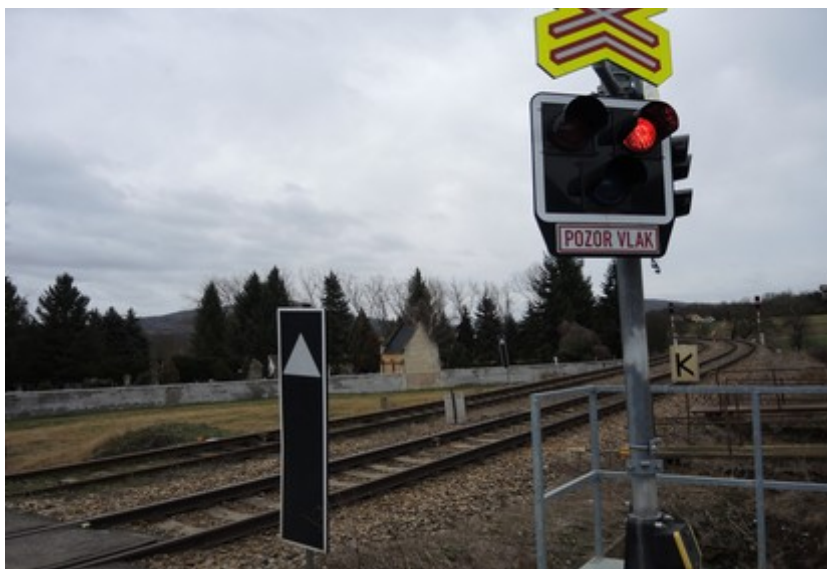
- rozhledová délka pro nejpomalejší silniční vozidlo pro případ poruchy nebo vypnutí PZZ byla ve směru jízdy OA a jízdy vlaku Os 7907 naměřena 191 m (viz obr. č. 5);

Obr. č. 5: Rozhledová délka ve směru jízdy OA a vlaku Os 7907
