The Rail Safety Inspection Office

Najetí vlaku Os 21240 na překážku a následné vykolejení drážního vozidla při nezajištěné jízdě zpět v prostoru výhybky Sv7 v dopravně Lovětín

Accident and incident investigation report

Collision of the regional passenger train No. 21240 with an obstacle and consequent derailment while driving back in the switch Sv7 at Lovětín operating control point

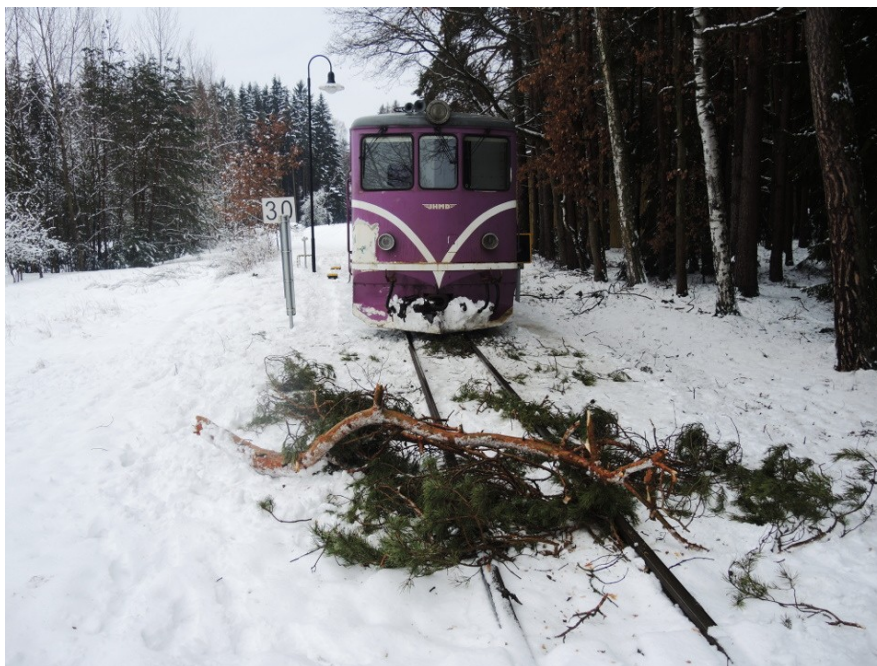
Popis události: najetí vlaku Os 21240 na ulomenou větev borovice v prostoru koleje s následným vykolejením při nezajištěné jízdě vlaku zpět prostorem výhybky Sv7 se samovratným přestavníkem v činnosti.

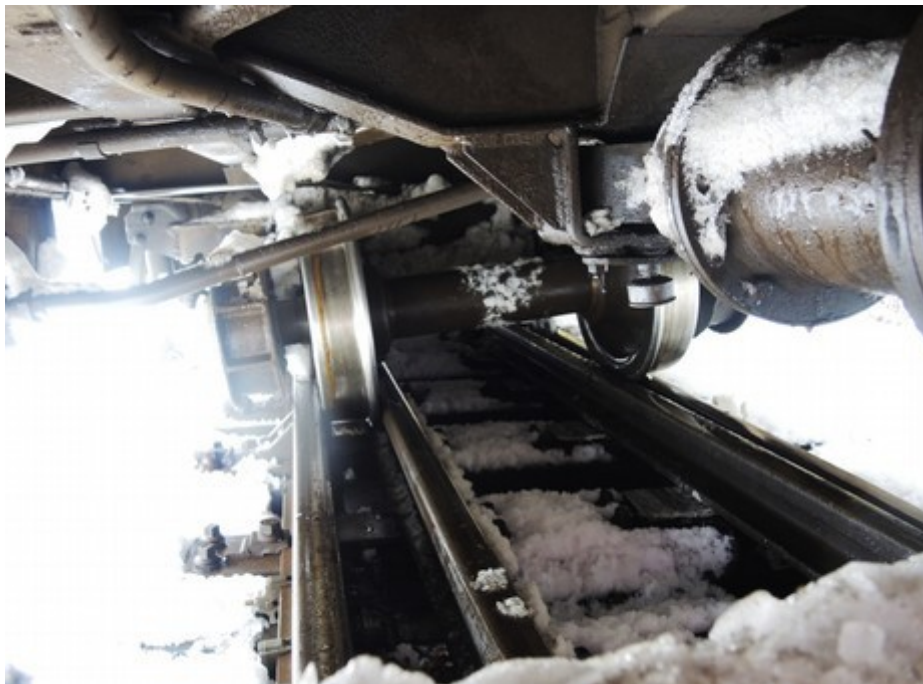
Obr. č. 1: Pohled na vykolejený podvozek TDV

Poté, co v rámci probíhající jízdy vlaku, nyní již po regionální trati se zjednodušeným řízením dopravy Jindřichův Hradec – Obrataň, strojvedoucí provedl dopravní a přepravní úkony v dopravně Horní Skrýčov, zastávce Dolní Radouň a v dopravně Lovětín, pokračoval vlak v jízdě obvodem této dopravní. V době průjezdu výhybkou Sv7 na odjezdovém (obrataňském) zhlaví dopravní Lovětín strojvedoucí zaregistroval překážku v dopravní cestě, tvořenou ulomenou větví z borovice. Ihned zavedl rychločinné brzdění a zastavil. Přesto se nepodařilo zabránit jejímu zaklínění pod čelní pluh HDV. Pro potřebu uvolnění překážky z pod HDV strojvedoucí zadal jízdu zpět a po ujetí dráhy 5 m došlo k vidlicové jízdě TDV v prostoru jazyků výhybky Sv7 a k vykolejení druhého podvozku TDV ve směru nezajištěné jízdy vlaku zpět (dále také jízdy zpět) levými koly obou náprav (viz obr. č. 1).

V km 7,719⁶² se nacházel střed podvozku „a“ (druhého ve směru nezajištěné jízdy) TDV soupravy vlaku. Obě levá kola tohoto podvozku ve směru jízdy zpět byla propadlá do prostoru pražců mezi levým jazykem a levou opornicí výhybky Sv7. Pravá kola výše uvedeného podvozku TDV spočívala na temeni pravé opornice a k okolkům pravých kol přiléhala pravý jazyk výhybky. Podvozek „b“ TDV nebyl vykolejen. Pravý jazyk výhybky byl částečně přilehlý k opornici a pravý hákový závěr byl zaklesnutý na hodnotu záklesu 45 mm. Levý jazyk byl odlehlý od opornice. Celkový chod výhybky při přestavování pod vlakem však nebyl dokončen. Úplnému dotažení jazyka k opornici v celé délce přiléhání vadily a většímu zaklesnutí pravého hákového závěru bránily okolky pravých kol náprav vykolejeného podvozku, a proto nebylo v činnosti ani zábleskové světlo. Konec vlaku se nacházel v km 7,708³⁷.

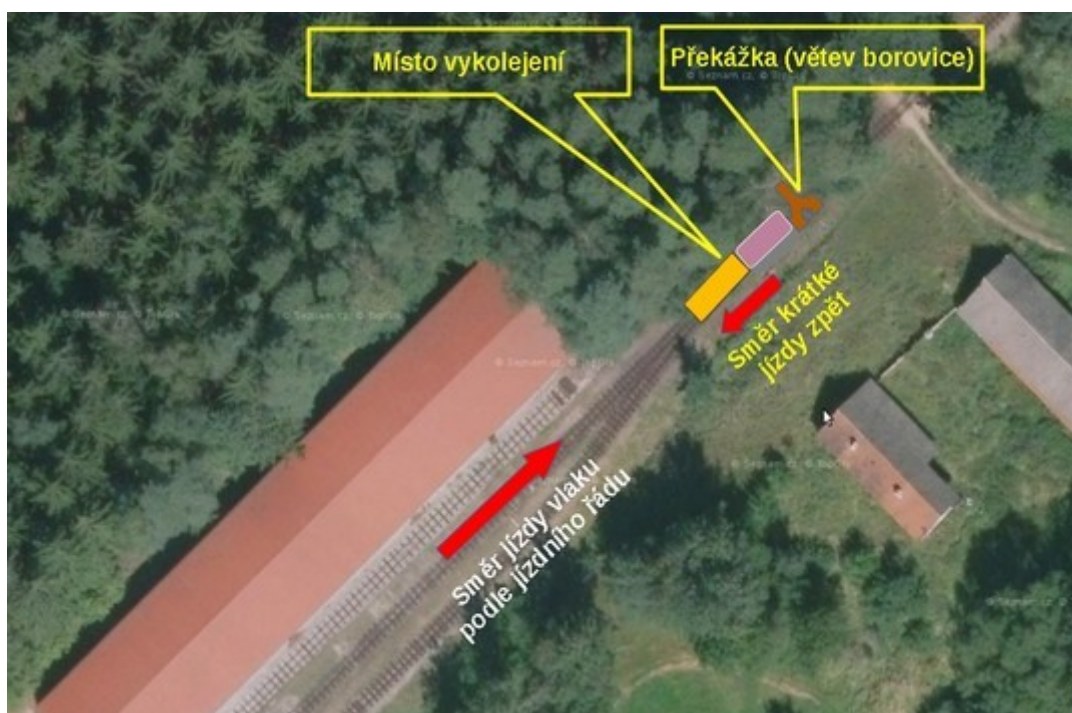
Obr. č. 2: Schéma místa vzniku MU

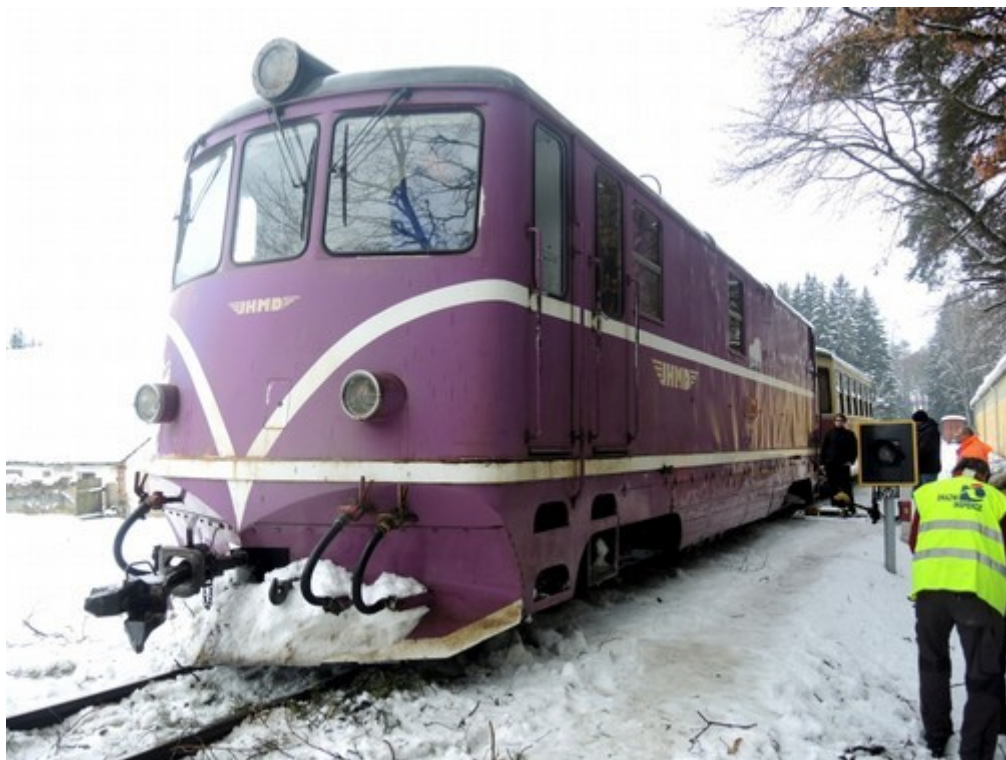
Obr. č. 3: Pohled na postavení vlaku po vykolejení zprava ve směru sunutí Zdroj: DI
