Závěrečná zpráva o výsledcích šetření mimořádné události

Střet vlaku Os 9143 nebo Os 9419 se zaměstnancem externí společnosti (bezpečnostní hlídkou) střežící pracovní místo mezi železniční stanicí Lysá nad Labem a Odbočkou Káraný

Accident and incident investigation report

Collision of the regional passenger train No. 9143 or No. 9419 with an external worker (security patrol), who guards the working place between Lysá nad Labem station and Káraný junction point

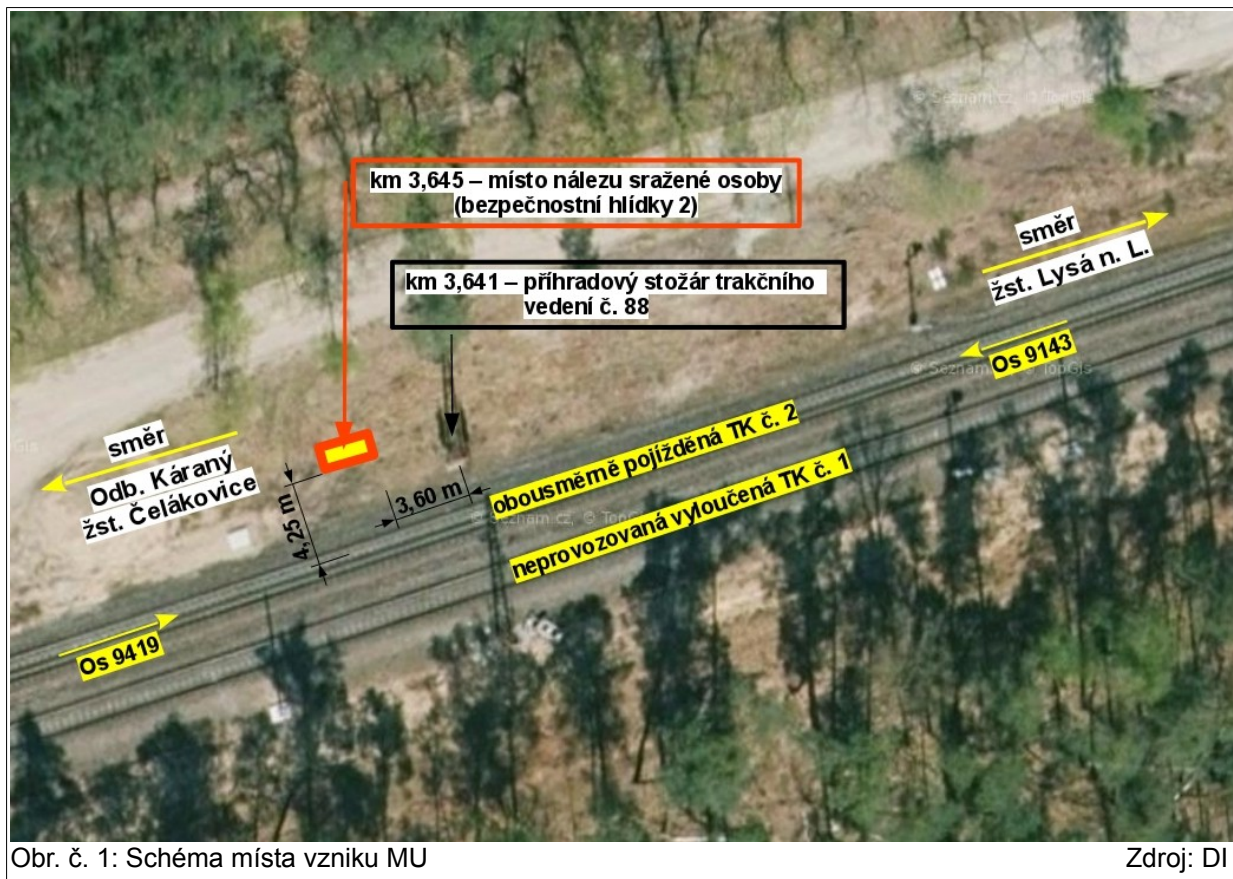
Obr. č. 1: Schéma místa vzniku MU

Místo vzniku MU se nachází na dráze železniční, kategorie celostátní, Lysá n. L. – Praha-Vysočany, v úseku Lysá n. L. – Čelákovice, v TK č. 2 Lysá n. L. – Odb. Káraný, v km 3,645. Dráha je dvukolejná, elektrizovaná stejnosměrným napětím 3 kV.

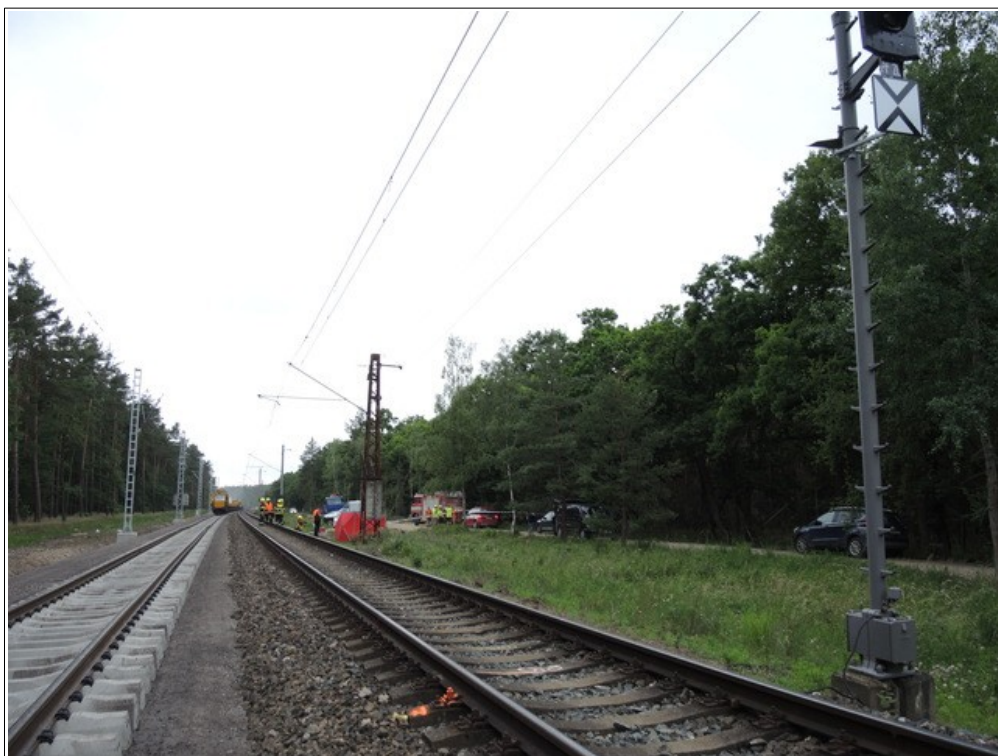
Obr. č. 2: Celkový pohled na místo vzniku MU ze směru od žst. Lysá n. L. Zdroj: DI

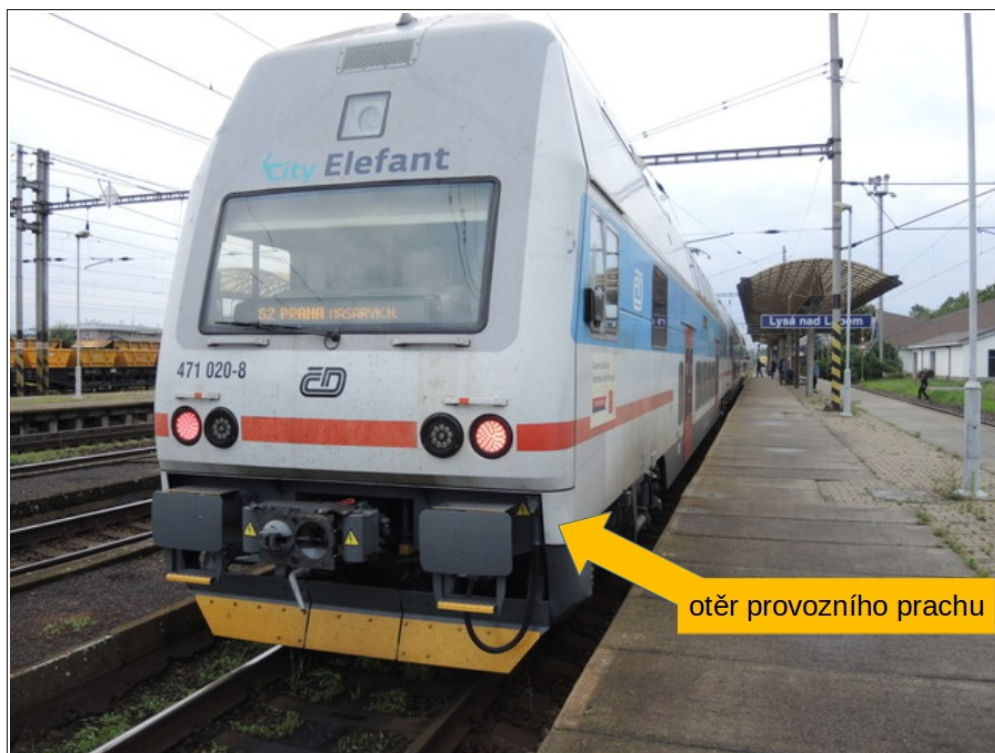
Obr. č. 3: Pohled na přední čelo HDV 471.020-8 řazené v době vzniku MU v čele vlaku Os 9419. Zdroj: DI
