## **Závěrečná zpráva o výsledcích šetření mimořádné události**

Vykolejení vlaku Mn 86658 v železniční stanici Most nové nádraží

## **Accident and incident investigation report**

Derailment of the freight train No. 86658 at Most nové nádraží station

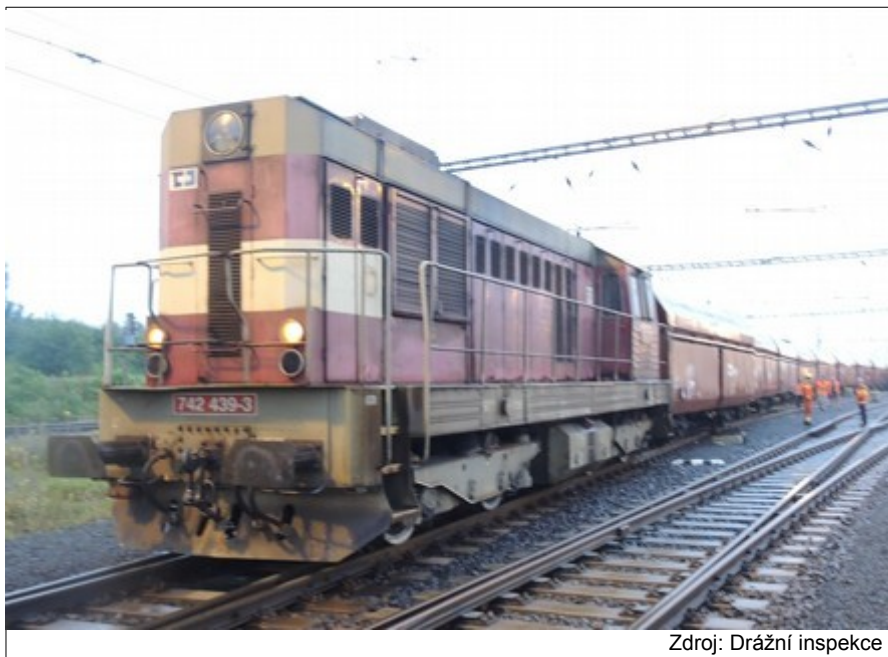
Vznik události:	25. 6. 2020, 1:20 h.
Popis události:	vykolejení vlaku Mn 86658 na výhybce č. 32 v železniční stanici Most nové nádraží.
Dráha, místo:	dráha železniční, kategorie celostátní, Třebušice – Most nové nádraží, železniční stanice Most nové nádraží, výhybka č. 32 v km 2,251.
Zúčastnění:	Správa železnic, státní organizace (provozovatel dráhy); ČD Cargo, a. s. (dopravce vlaku Mn 86658).
Následky:	bez újmy na zdraví osob; celková škoda 904 295 Kč.

- neodstranění prostředku pro zajištění drážního vozidla proti ujetí – zarážky z kolejnice před uvedením drážních vozidel vlaku Mn 86658 do pohybu.

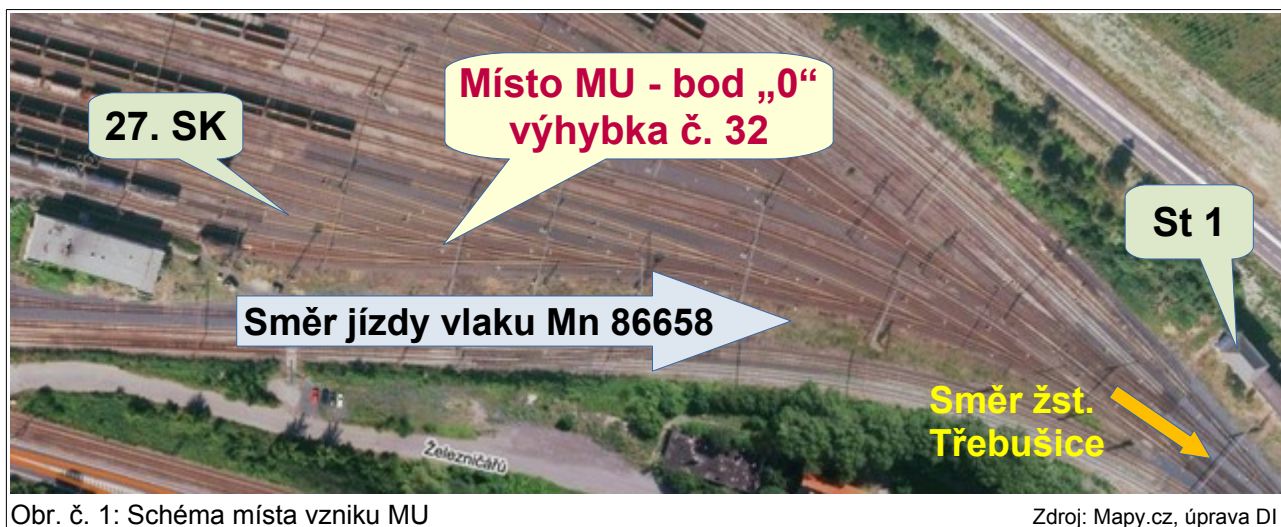
Obr. č. 1: Schéma místa vzniku MU

Místo: dráha železniční, kategorie celostátní, žst. Most nové nádraží, zhlaví směr žst. Třebušice a žst. Most, srdcovka výhybky č. 32, km 2,251.

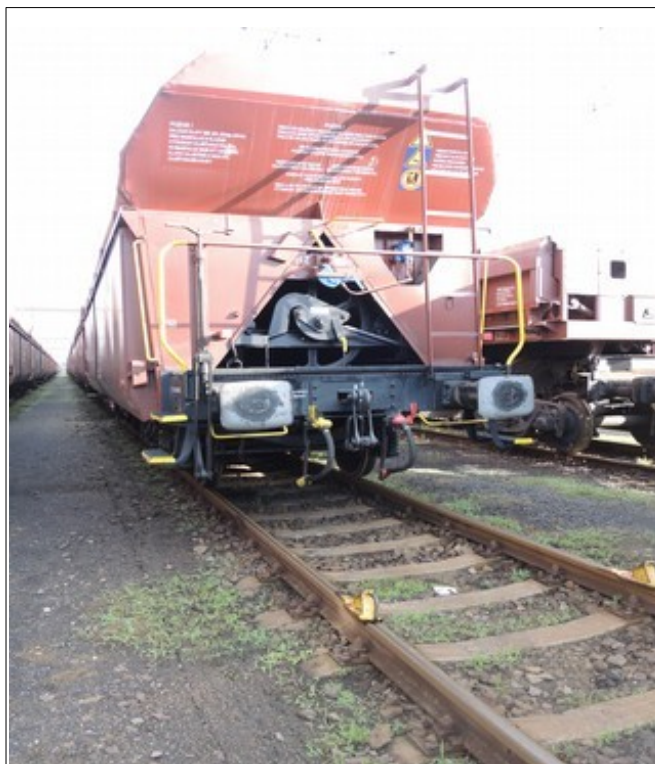
Na konci směrových (odjezdových) kolejí č. 9 – 29 a 32 v obvodu St 1 žst. Most n. n. jsou dle technologických postupů provozovatele dráhy položeny k zabránění nežádoucího pohybu DV dvě tzv. krycí zarážky, vždy po jedné na každý kolejnicový pás (ilustrační foto viz obr. č. 2). Krycí zarážky odstraňuje určený zaměstnanec dopravce, v tomto případě posunovač bezprostředně před najetím HDV na soupravu vlaku. V případě nutného opakovaného posunu HDV zajistí opětovné odstranění a položení krycích zarážek posunovač. Krycí zarážky jsou označeny žlutě s červeným pruhem. Krycí zarážky se nesmí používat k jinému účelu a zůstávají na kolejích i v případě, že se na seřaďovacím nádraží neposunuje.

Obr. č. 2: Ilustrační foto umístování „Krycích zarážek“  
Zdroj: DI

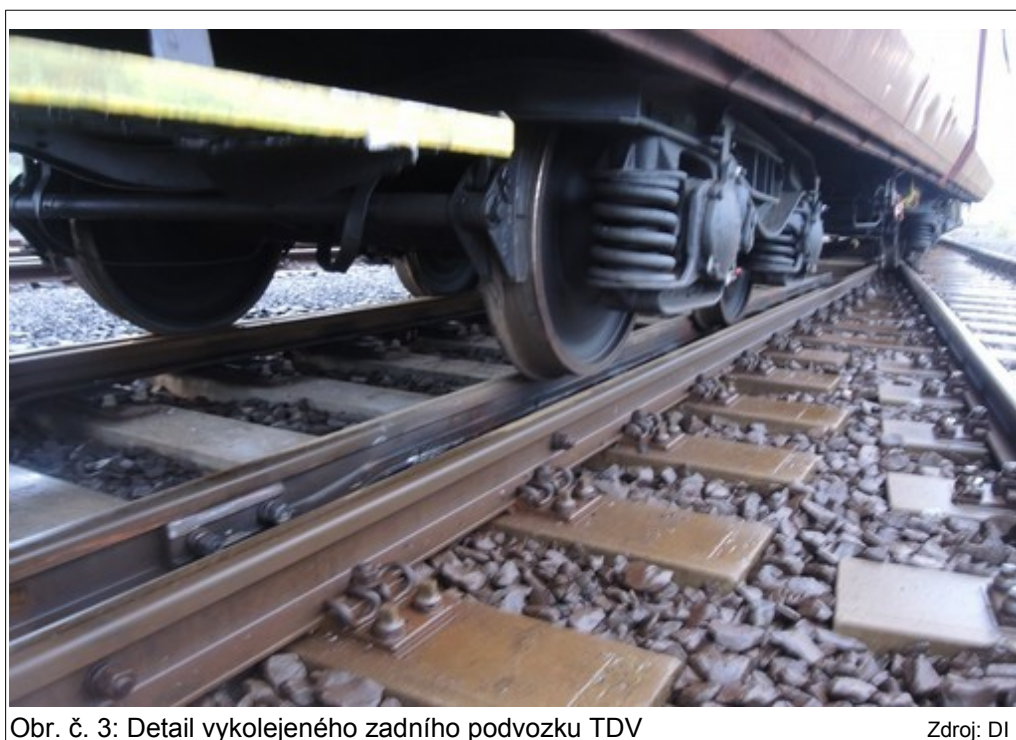
- 1.TDV řady Falls CZ-ČDC 31 RIV 54 6687 897-4:
  - bylo vykolejené oběma podvozky;
  - byly poškozené nárazníky na obou čelech a kohouty tlakových spojek;

- Tk ze dne 20. 3. 2020, značka opravce Rc;
  - ve vykolejeném stavu ujelo 26 m;
  - přední podvozek ve směru jízdy se nacházel v srdcovkové části výhybky č. 29;

Obr. č. 3: Detail vykolejeného zadního podvozku TDV
