### **Investigation Report of Railway Accident**

Collision of regional passenger train No. 18422 with a lorry at the level crossing  
No. P6382 between Obrataň and Chýnov stations

Tuesday, 24<sup>th</sup> March 2015

č. j.: 6-887/2015/DI

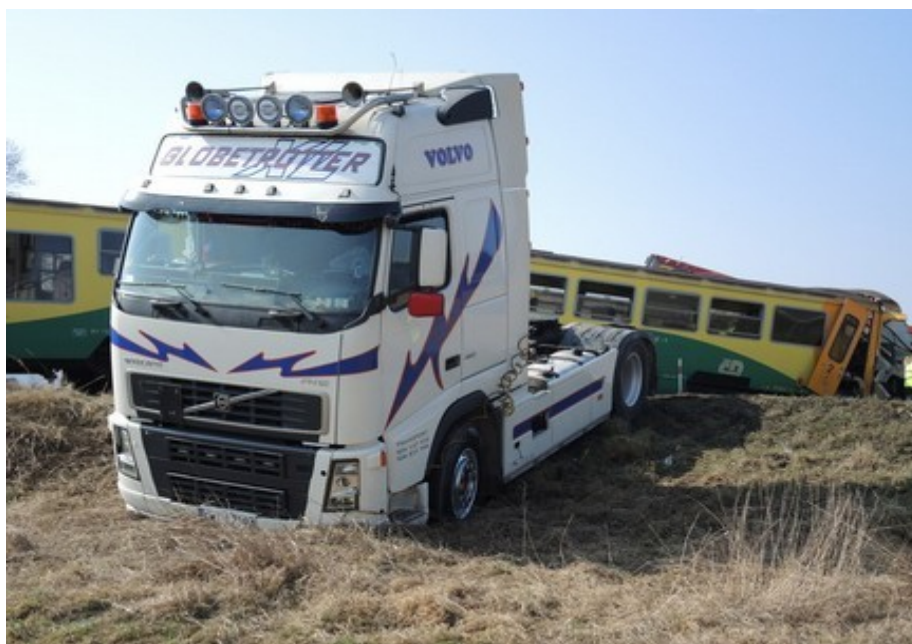
Obr. č. 1: Pohled na místo MU

NA vjel na ŽP zleva přímo před přijíždějící vlak. Tahač byl nárazem odtržen a nalézal se v příkopu po pravé straně pozemní komunikace ve směru jízdy na Tábor. Návěs zůstal zaklíněn mezi HDV a příkopem vedle tratě. HDV 814 012-1 vykolejilo všemi nápravami a nalézalo se v úhlu asi 20° od osy koleje vpravo ve směru jízdy. TDV 914 012-0 vykolejilo první nápravou. Směr jízdy vlaku a NA k ŽP je znázorněn na situačním schématu místa MU (Obr. č. 2). Na HDV bylo silně poškozeno jeho čelo, levá bočnice, interiér, spojky mezi HDV a TDV. Na PZZ byl poškozen pravý výstražník ve směru na Obrataň a počítače náprav za ŽP ve směru na Tábor. U NA byla poškozena pravá bočnice návěsu, jeho pojezd a došlo také k poškození tahače. Čelo vlaku po střetnutí zastavilo v km 47,218, tedy 10 m za ŽP směrem na Tábor.

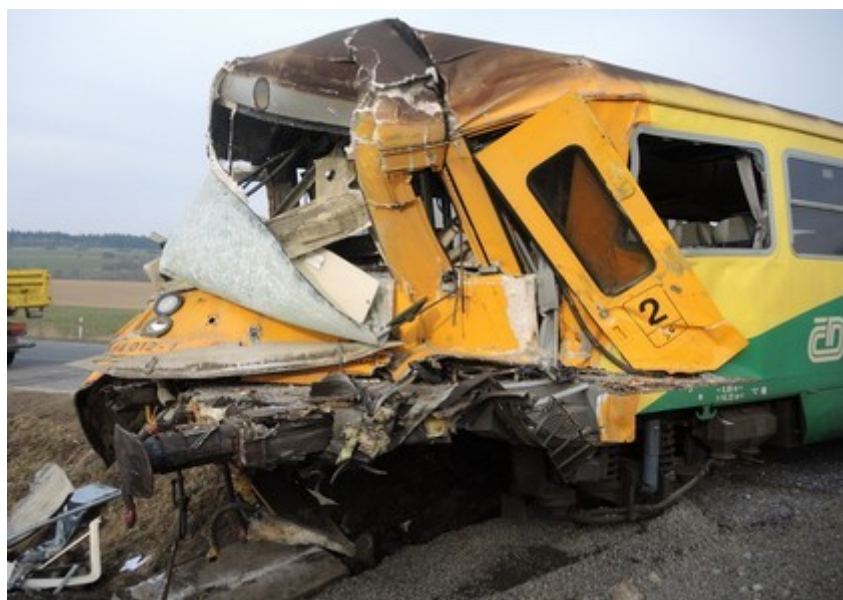
Nákladní automobil Volvo FH 12 460 s návěsem loženým železnými peletami o celkové hmotnosti 39 tun se blížil po souběžné pozemní komunikaci I. třídy k železničnímu přejezdu P6382. Před ŽP pozemní komunikace zatáčí doprava k přejezdu v úhlu 90° s prvotním zatočením vlevo pro zvětšení poloměru zatáčky. Na pravé straně ve směru jízdy NA se nalézá technologický domek PZZ, který částečně zakryl výhled řidiči doprava na trať. Řidič si těsně před ŽP všiml, že PZZ je v činnosti. Při vjetí do prostoru ŽP zahlédl zprava přijíždějící vlak, zejména jeho světla. Poté pocítil náraz vlaku do pravé strany návěsu. Tahač byl odtržen od návěsu a zastavil se v příkopu na pravé straně za ŽP. Návěs zůstal zaklíněn mezi HDV a příkopem na pravé straně ve směru jízdy vlaku. Při střetnutí došlo k vykolejení HDV oběma nápravami, vykolejení první nápravy TDV ve směru jízdy a zalomení soupravy v úhlu asi 20° doprava ve směru jízdy. Čelo HDV bylo těžce poškozeno a zakleslo se do pravé bočnice návěsu. Pravý výstražník PZZ ve směru od Tábora byl zdemolován, patka výstražníku se zaklesla pod HDV. Dále byl poškozen

Obr. č. 3: Poničené čelo HDV

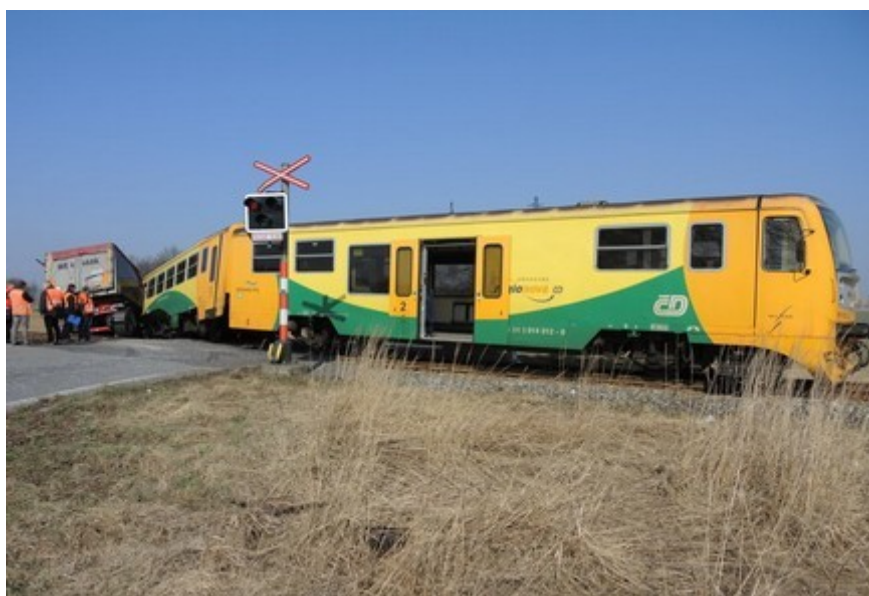
Obr. č. 4: Situace po střetnutí
