Závěrečná zpráva o výsledcích šetření mimořádné události

Vykolejení za jízdy vlaku Os 6704 v železniční stanici Obrnice

Accident and incident investigation report

Derailment of the regional passenger train No. 6704 at Obrnice station

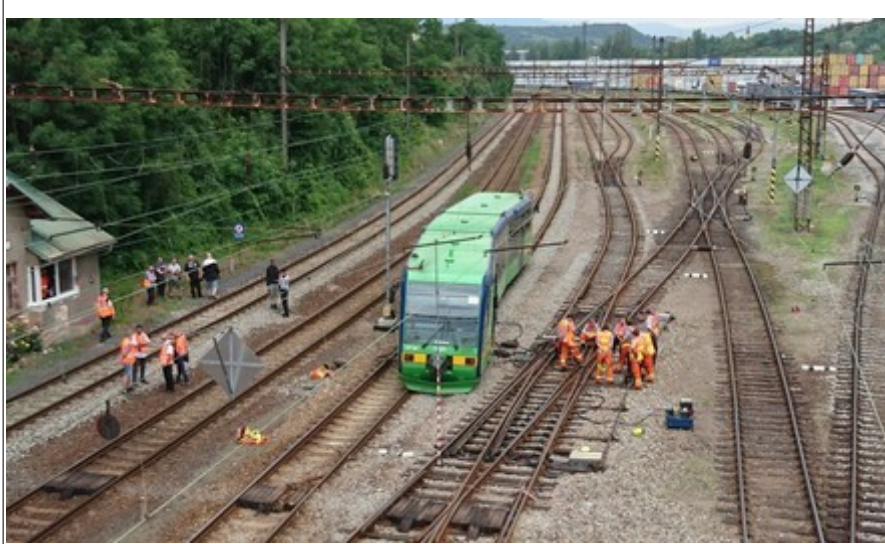
- nedovolené přestavení křižovatkové výhybky č. 25a pod jedoucím vlakem Os 6704, kterému předcházelo nezjištění, zda vlak Os 6704 dojel na určenou kolej celý, a předčasné zrušení postavené vlakové cesty pro tento vlak.

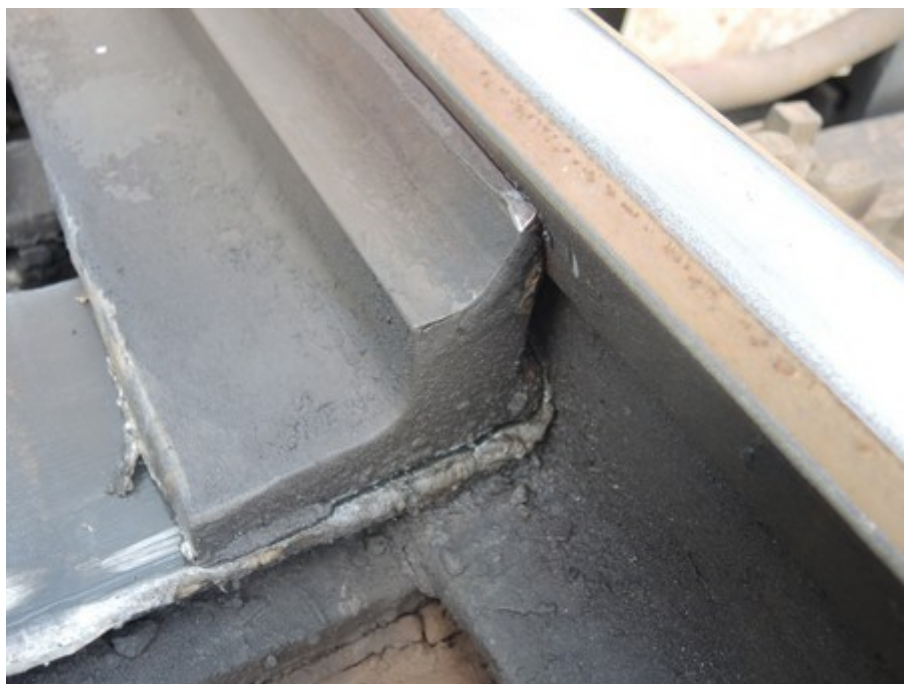
- pravý jazyk výhybky č. 25a byl přilehlý k opornici, oba pravé závěrné háky byly zaklesnuty, na hrotu jazyka byla nalezena viditelná lesklá ploška od nárazu kola DV;

Obr. č. 2: Naražený hrot pravého vnějšího jazyka výhybky č. 25a Zdroj: DI

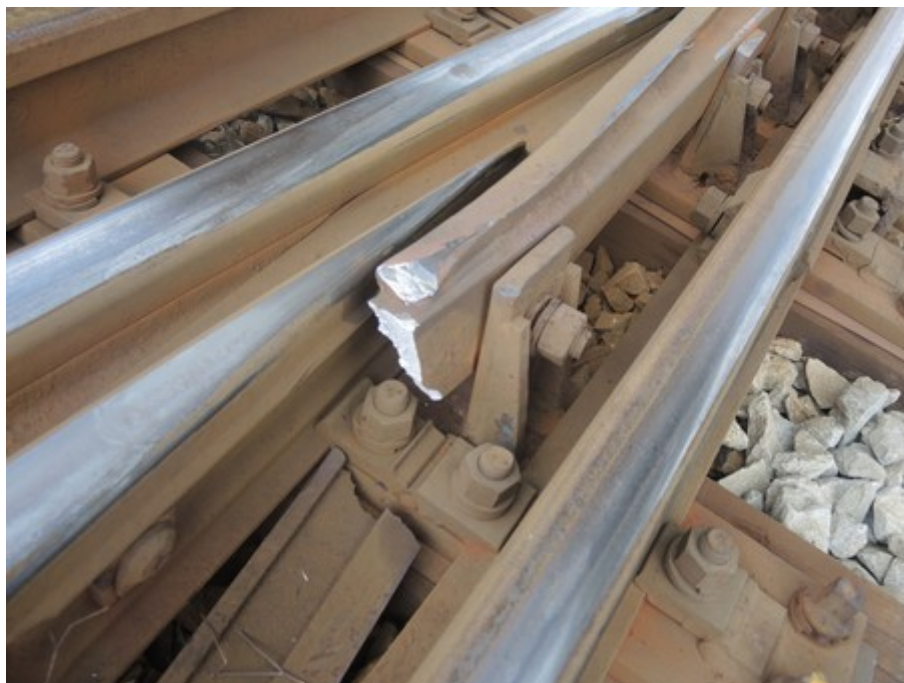
- od bodu „0“ směrem ke středu výhybky začínalo poškození upevňovadel, ve středu výhybky byly poškozeny přídržnice obou srdcovek, za středem výhybky začínalo poškození dřevěných pražců, upevňovadel a jazykových opornicových opěrek, dále byly poškozeny hákové závěry s kontrolními a stavěcími tyčemi výhybky č. 25b;

Obr. č. 3: Rozlomená přidrznice srdcovky výhybky č. 25a Zdroj: DI
