Závěrečná zpráva o výsledcích šetření mimořádné události

Vykolejení vlaku Os 18809 v železniční stanici Omlenice

Derailment of the regional passenger train No. 18809 at Omlenice station

č. j.: 6-3655/2019/DI

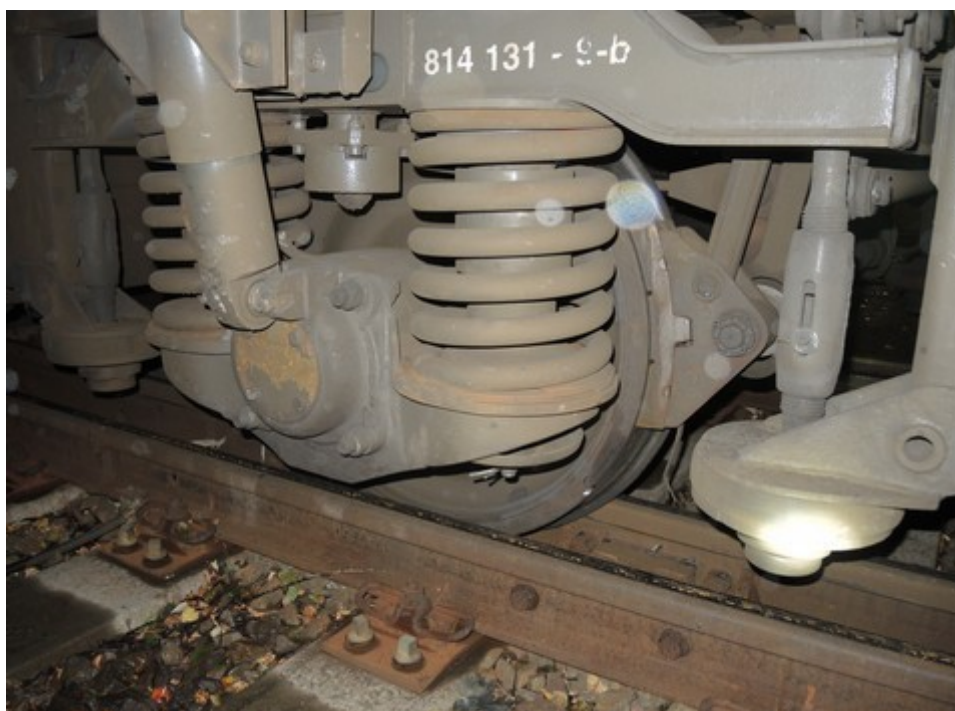
Obr. č. 1: Vykolejené kolo podvozku „b“ HDV po vzniku MU

- vzdálenosti 29 m za hroty výhybky č. 1;
- souprava byla označena návěstmi „Začátek vlaku“ a „Konec vlaku“;
- HDV 814.131-9 bylo vykolejené oběma podvozky vlevo ve směru jízdy ve střední části výhybky č. 1;
- HDV 814.131-9 mělo zjevně poškozené zařízení pískování;
- ŘV 914.131-8 nebyl vykolejen ani poškozen;
- konec vlaku Os 18809 stál v úrovni hrotů výhybky č. 1 v km 79,537;
- souprava byla brzděna v režimu „P“.

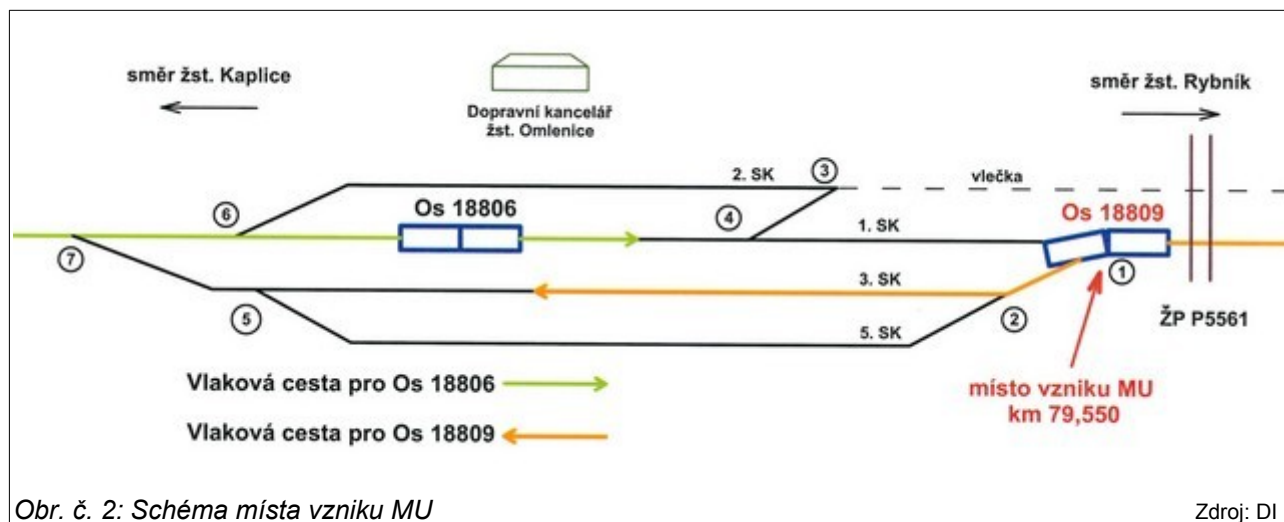
Obr. č. 2: Schéma místa vzniku MU

- byla přestavena do přímého směru na 1. SK a v předepsané koncové poloze;
 - přední částí vlaku Os 18809 byla pojížděna proti hrotu do odbočného (vedlejšího) směru na 3. SK a zadní částí vlaku do přímého (hlavního) směru;

- na levém přímém jazyku bylo zjištěno zjevné naražení hrotu a v jeho střední části bylo zjištěno vylomení paty a stojiny;
 - ve střední části pravé opornice bylo zjištěno vylomení její paty;

- první stopa po vykolejení, tzv. bod „0“, byla zjištěna v km 79,550 ve výměnové části výhybky č.1.

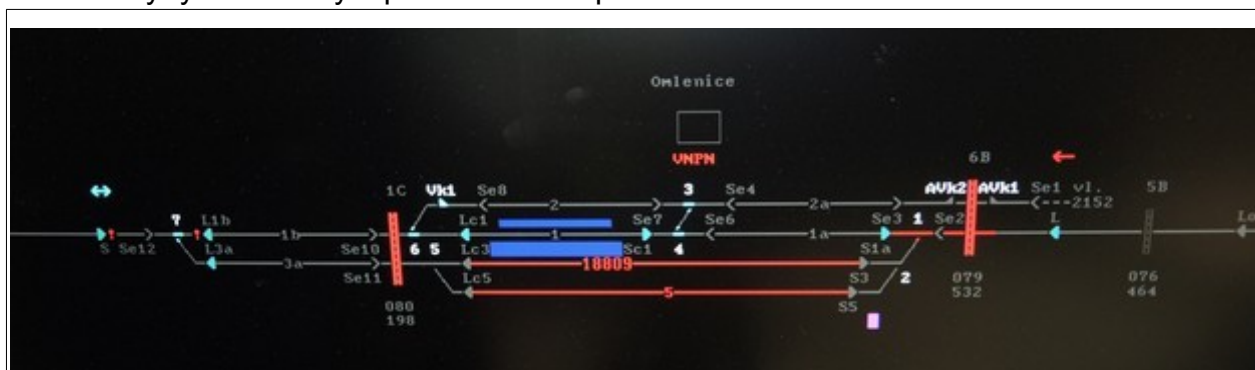
Obr. č. 3: Indikace na monitoru JOP DOZ žst. Horní Dvořiště

- na monitoru JOP SZZ v dopravní kanceláři žst. Horní Dvořiště bylo indikováno (Obr. č. 3)
 - obsazení kolejového obvodu 3. SK vlakem Os 18809;
 - obsazení kolejového obvodu 5. SK, bez další specifikace (dle ROV 95021/Z1 nebyla 5. SK určena pro jízdy vlaků);
 - obsazení kolejových obvodů LK2 a výhybky č. 1 vlakem Os 18809;
 - výhybka č. 1 byla přestavena do přímého směru na 1. SK.
