**Drážní inspekce**  
The Rail Safety Inspection Office

## **Zpráva o výsledcích šetření příčin a okolností vzniku mimořádné události**

### **Investigation Report of Railway Accident**

Č. j.: 6-865/2010/DI

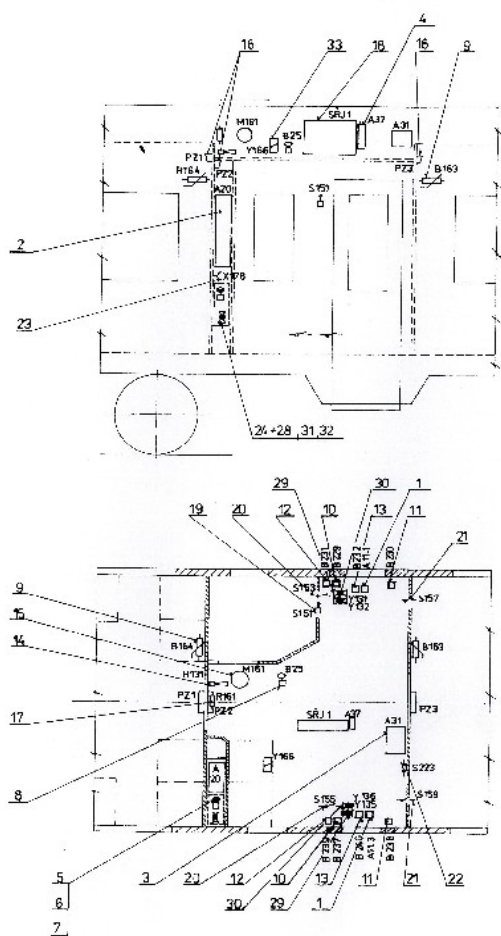
Obr. č. 1 – Součásti elektrické výzbroje nástupního prostoru jednokřídlových dveří.

- „ČTYŘNÁPRAVOVÝ MOTOROVÝ VŮZ ŘADY 842 TECHNICKÝ A FUNKČNÍ POPIS, NÁVOD NA ÚDRŽBU, OBRAZOVÁ ČÁST SK. ELEKTRO“. Popis je platný pro elektrickou výzbroj HDV řady 842 a obsahuje popis obsluhy a funkce elektrických obvodů. Problematika elektrických obvodů a ovládání nástupních dveří je obsahem bodu 8.19. Obrazová část obsahuje popis a rozmístění elektrické výzbroje. Elektrické součásti nástupních dveří jsou popsány pod položkou 08 – 051 a 08 – 052. Popisem ani obrazovou částí nejsou stanoveny parametry vůlí mezi obvodovými hranami nástupních dveří a vozovou skříň, parametry vůlí mezi pryžovými lemy nástupních dveří a skříň vozů, včetně tuhosti pryžových lemů a parametry vychýlení nástupních dveří vně vozové skříně při přivření překážky, či rozhodné parametry překážky pro nedojití nástupních dveří, při jejich zavírání do koncové polohy a následné automatické otevření. Dle obrazové části jsou v prostoru nad pravými předními nástupními dveřmi (obr. č. 1) umístěny „induktivní snímač otevírání MO“ (pozice 10), „induktivní snímač zavírání MZ“ (pozice 11), „induktivní snímač otevření KS“ (pozice 12) a „induktivní snímač – ochrana proti přivření UK“ (pozice 13). Induktivní snímač otevírání MO (pozice 10) slouží k dání impulsu pro otevření dveří madlem zavřených dveří po odblokování dveří strojvedoucím. Snímač jinou funkci nemá. Induktivní snímač zavírání MZ (pozice 11) slouží k dání impulsu pro uzavření dveří otevřených dveří madlem. Snímač jinou funkci nemá. Induktivní snímač otevření KS (pozice 12) slouží k dání impulsu k odblokování zavřených dveří po odblokování strojvedoucím. Induktivní snímač – ochrana proti přivření UK (pozice 13) počítá impulzy ozubení při

otevírání i zavírání dveří. Pokud snímač nenačte požadovaný počet impulzů, uvede se v činnost automatické otevírání dveří, nástupní dveře se otevřou.

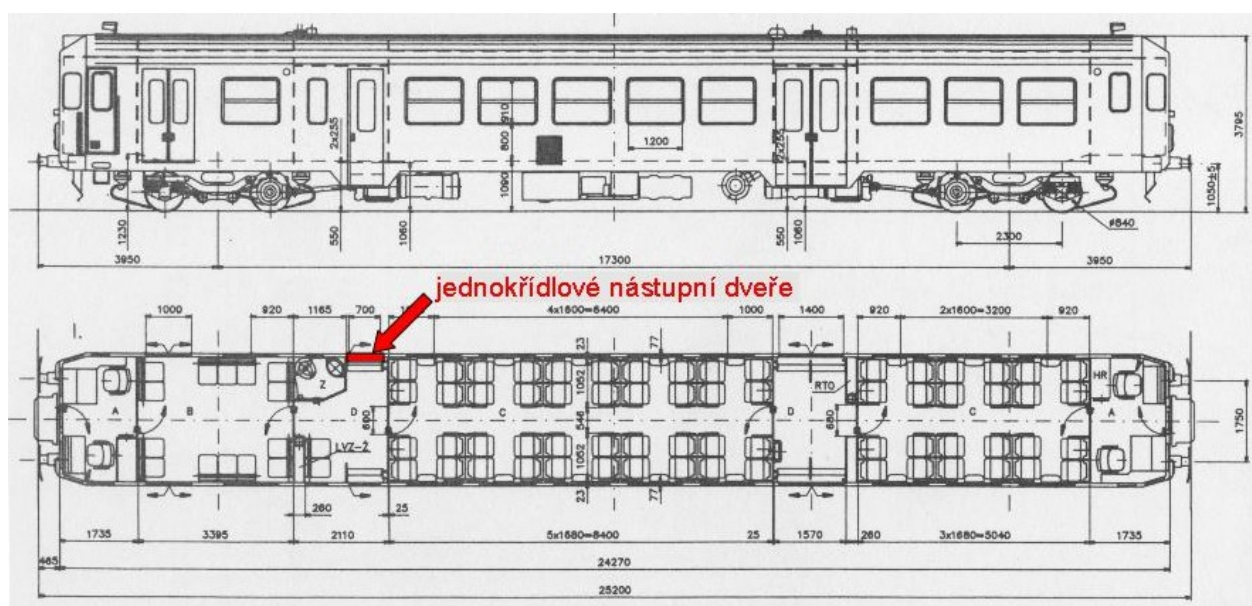
Obr. č. 2 – Hnací drážní vozidlo řady 842

HDV řady 842 jsou z výroby vybavena jednokřídlovými a dvoukřídlovými nástupními dveřmi s pneumatickým pohonem; umístění viz obr. č. 2.

Jednokřídlové nástupní dveře mají světlost 700 mm, jsou unifikované sendvičové konstrukce, lepené z hliníkových slitin. Situovány jsou v nástupním prostoru na straně WC a služebního oddílu pro vlakvedoucího, tj. na straně stanoviště strojvedoucího I. V uzavřeném stavu zakrývají všechny nástupní schůdky. Horní plocha prvního nástupního schůdku v nástupním prostoru se nachází ve výšce 550 mm nad temenem kolejnice. Jak jednokřídlové, tak dvoukřídlové nástupní dveře jsou na vnější i vnitřní straně opatřeny ovládacími prvky (madly), které však nejsou určeny k přidržování při nástupu nebo výstupu. Vychýlením madla ve směru otevření se odjistí západky zámku. Konstrukce madel dveří je taková, aby madla odolala násilí při jejich obsluze. Dveře jsou vedeny ve vodícím zařízení, které při otevírání zaručuje jejich přesunutí před bočnici HDV a následné odsunutí dveří mimo nástupní prostor. V otevřené poloze přesahuje křídlo nástupních dveří obrys HDV max. o 20 mm. Hrana dveří je opatřena pryžovým lemem, který při zavřených nástupních dveřích utěšňuje dveřní prostor a zabraňuje zranění při přivření.

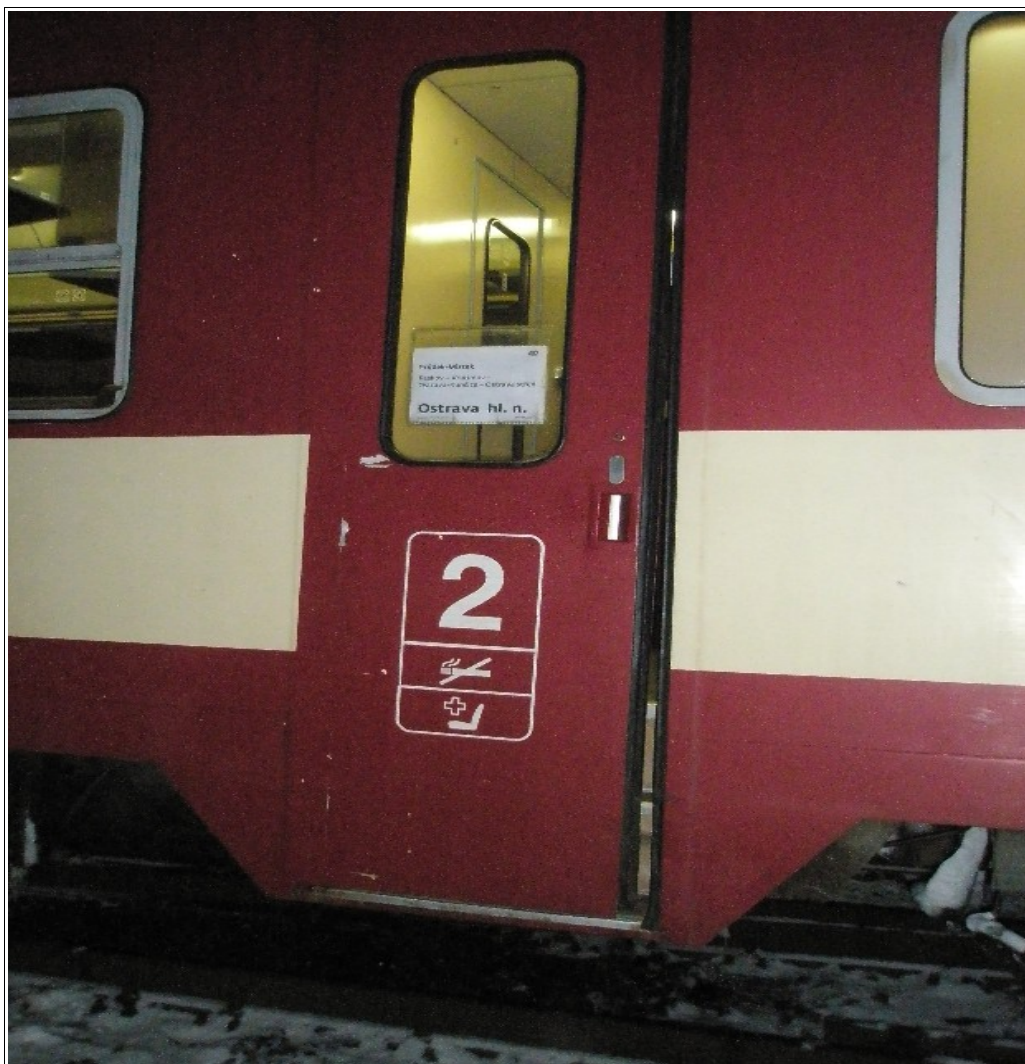
Foto č. 2 – Pohled na pravé přední jednokřídlové nástupní dveře – stav po MU

Jak hrana rámu nástupních dveří, tak nástupní dveře, jsou opatřeny pryžovým lemem, který při zavření nástupních dveří utěšňuje dveřní prostor a zabraňuje zranění při přivření. Při vložení dřevěného hranolu o šířce 8 cm, tj. o přibližné šířce dolní končetiny dospělé osoby v místě kotníku, mezi pryžové lemy rámu nástupních dveří a nástupní dveře, v úrovni hrany spodního nástupního schodu, se pryžové lemy stlačily, nástupní dveře se uzavřely a zajistily. Na stanovišti strojvedoucího II zhasla kontrolka otevřených nástupních dveří. Při vložení širšího hranolu se dveře nezavřely, nezajistily. Na stanovišti strojvedoucího II kontrolka otevřených nástupních dveří nezhasla. Šetřením bylo zjištěno, že technické podmínky, technická dokumentace HDV řady 842 ani jednotné technologické postupy dopravce pro údržbu HDV řady 842 neobsahují mezní hodnoty vůle mezi stlačenými pryžovými lemy rámu nástupních dveří a nástupních dveří. Dopravce v rámci údržby nástupních dveří HDV řady 842 zajišťuje při jednotlivých druzích oprav provádění kontroly funkce bezdotykových snímačů a signalizace, kontrolu funkce dveří jako celku, tj. kontroluje pohledem, zda se dveře otevírají a zavírají, kontroluje a seřizuje rychlost pneumatického otevírání a zavírání dveří, čistí a maže kluzné části mechanismu dveří, kontroluje zámkové dveří, seřizuje západky blokování dveří, čistí a maže pístnice vzduchového válce a kontroluje pryžové lemy. **Dopravce hodnotu mezní vůle mezi stlačenými pryžovými lemy rámu nástupních dveří a nástupních dveří v rámci údržby HDV neověřuje. Ta není technickými podmínkami ani technickou dokumentací HDV, resp. jednotnými technologickými postupy dopravce pro údržbu HDV řady 842, stanovena.**

1. stanovit mezní hodnotu vůle mezi stlačenými pryžovými lemy rámu nástupních dveří a nástupních dveří hnacích drážních vozidel řady 842 tak, aby se minimalizovala možnost přivření končetin osob při indikaci uzavření nástupních dveří;

2. do systému nižších údržbových stupňů hnacích drážních vozidel řady 842 zapracovat pravidelnou kontrolu mezní vůle mezi stlačenými pryžovými lemy rámu nástupních dveří a nástupních dveří;

3. doplnit obvod kontroly uzavření nástupních dveří hnacích drážních vozidel řady 842 zařízením, spolehlivým způsobem kontrolujícím úplné uzavření nástupních dveří po celé jejich délce;

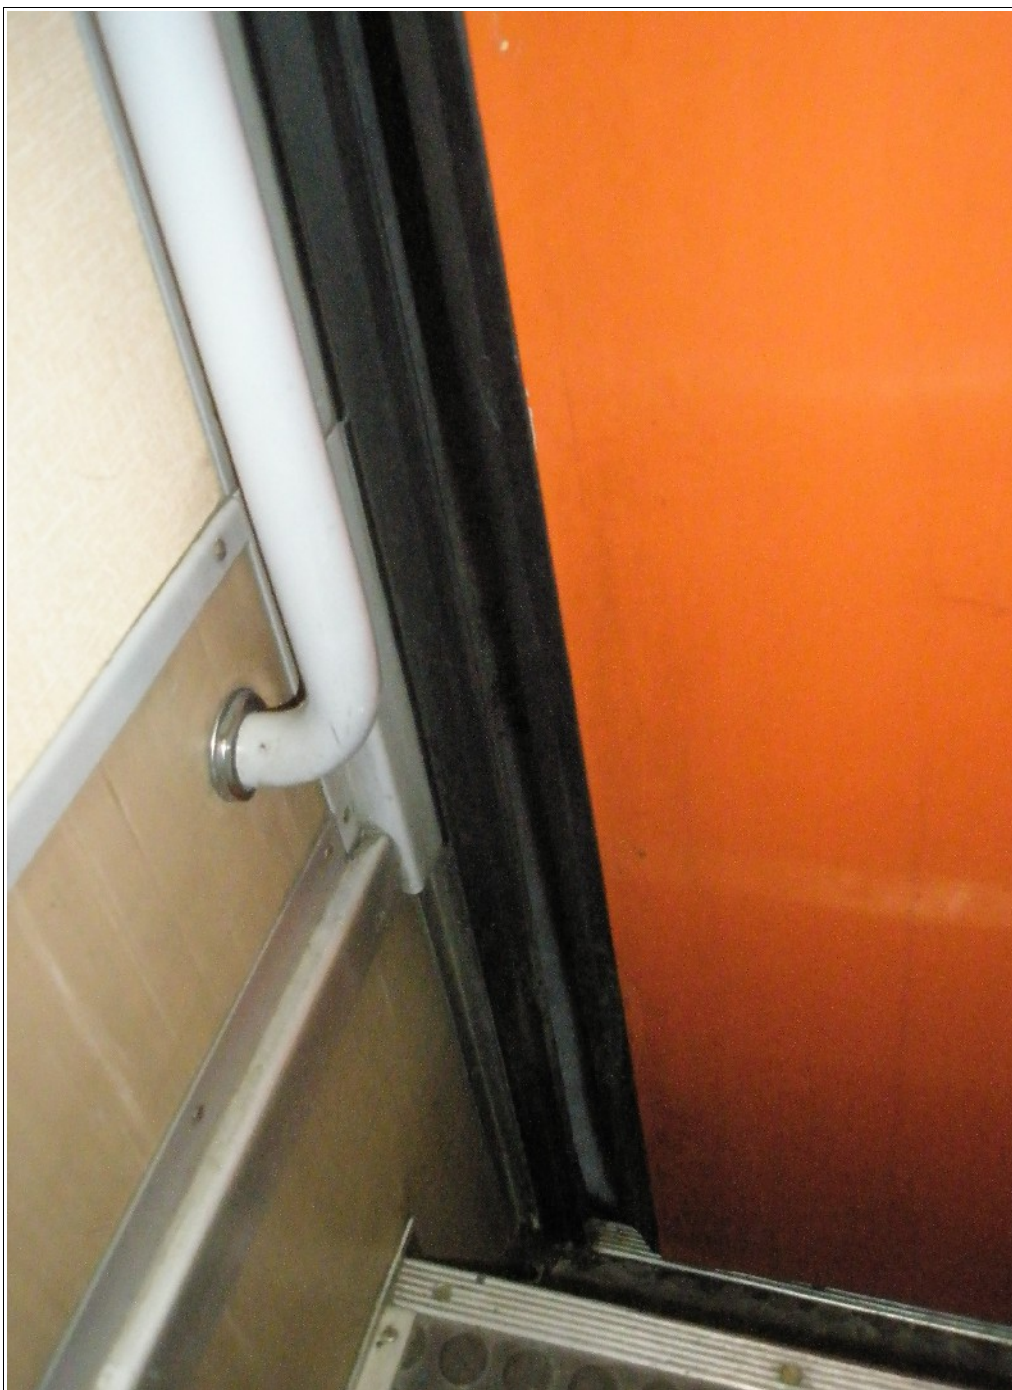
Foto č. 3 - Pohled z nástupního prostoru na pravé jednokřídlové nástupní dveře – stav po MU

Ověřením funkce výstražných signalizací, světelné signalizace „NEVYSTUPUJTE“, umístěné nad pravými nástupními dveřmi, a akustické signalizace houkačky H131, umístěné v nástupním prostoru jednokřídlových nástupních dveří HDV 842.025-9, bylo zjištěno, že výstražná signalizace od okamžiku přestavení ovládacího přepínače ovládnutí nástupních dveří S131 strojvedoucím do polohy „Z“, trvá, do doby započítání zasouvání (zavírání) nástupních dveří, 3 s. Tato doba je dostatečná pro bezpečné opuštění prostoru nástupních dveří. Ve smyslu přepravního řádu „Smluvní přepravní podmínky Českých drah pro veřejnou osobní dopravu“ schválené dne 06. 06. 2000, pod č. j.: 57837/2000, s účinností od 01. 07. 2000, v platném znění, měl cestující této výzvy uposlechnout. Výstražná signalizace bez přerušení pokračuje i po dobu zasouvání (zavírání) nástupních dveří, které trvá další 3 s. Celková doba od počátku výstražné světelné a akustické signalizace po úplné uzavření nástupních dveří je 6 s. Z uvedeného vyplývá, že druhý vystupující cestující, bez ohledu na sled událostí od vzbuzení v cílové stanici žst. Ostrava hl. n. až do doby započítání výstražné světelné a akustické výstrahy před zasouváním (zavíráním) nástupních dveří HDV, měl dostatek času pro bezpečné opuštění dveřního prostoru.

4. úpravou vnitřního ovládacího madla nástupních dveří hnacích drážních vozidel řady 842 zamezit pneumatickému uzavírání nástupních dveří, při poloze ovládacího přepínače nástupních dveří S131/S132 v poloze „OL“ nebo „OP“, po nechtěné iniciaci vyvolané nastupujícími cestujícími, který při nastupování ovládací madlo lehce vyklopí ve směru uzavření dveří;
