### **Accident and incident investigation report**

**Collision of the regional passenger train No. 3420 with a car at the level crossing  
No. P7724 at Ostrava-Třebovice station**

**Friday, 16<sup>th</sup> February 2018**

**č. j.: 6-569/2018/DI**

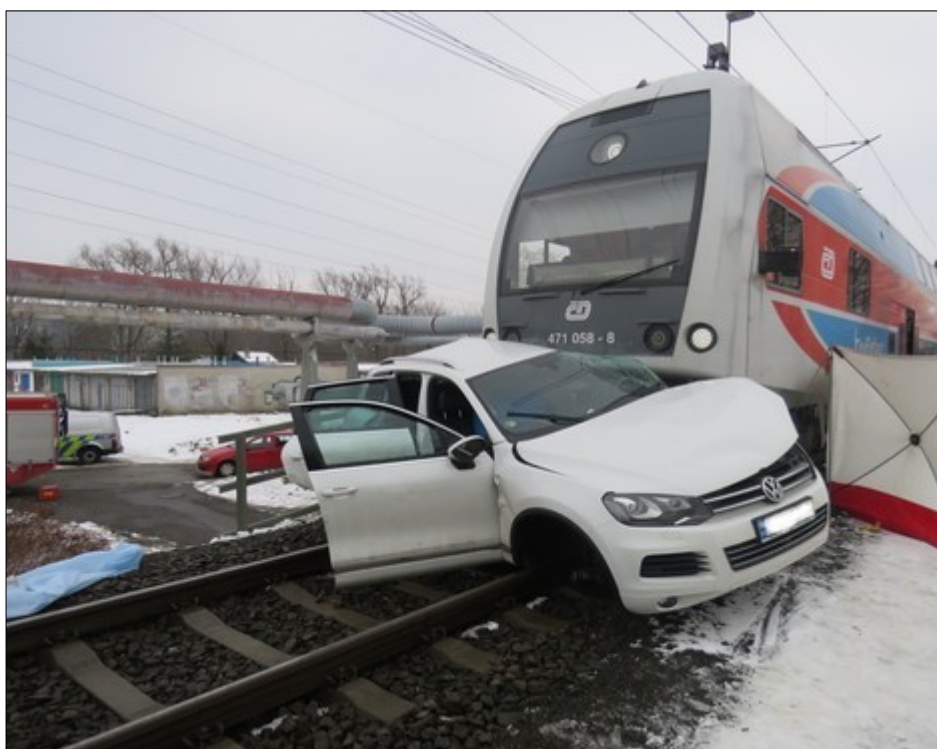
Obr. č. 1: Pohled na přední čelo HDV vlaku 3420 po vzniku MU.

- při MU nedošlo k vykolejení DV vlaku Os 3420. Následkem střetnutí byla poškozena přední část a brzdové zařízení DV 471.058-8. Ostatní DV vlaku, vč. interiérů DV, nebyla poškozena;

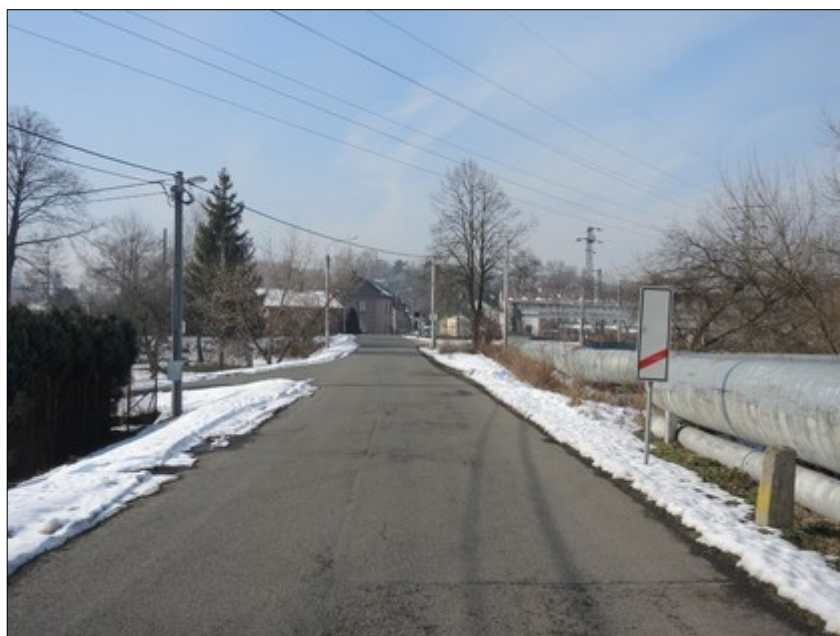
- komunikace. Výstražné kříže byly zhotoveny z odrazového materiálu, nebyly opatřeny retroreflexním fluorescenčním žlutozeleným podkladem. Ve směru jízdy SMV po ul. 5. května byl výstražný kříž viditelný ze vzdálenosti 90 m;

Obr. č. 3: Pohled ze vzdálenosti 90 m před ŽP P7724 na umístění svislé dopravní značky A 31c „Návěstní deska (80 m)“ a na ŽP, ze směru jízdy SMV.  
Zdroj: DI

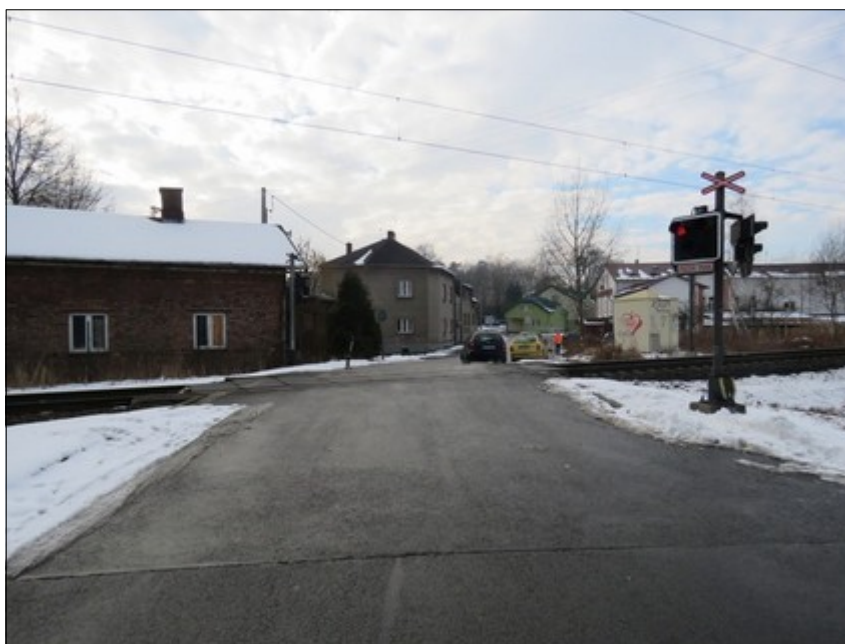
- světelná skříň výstražníku „A1“ (levá světelná skříň), původně výstražnými světly orientovaná proti směru provozu na ul. 5. května projeté SMV, byla výstražnými světly vytočená vpravo k ose komunikace, pod úhlem cca 45°. Viditelnost výstrahy dávané výstražnými světly výstražníku byla do 20 m (zjištěno pověřenou osobou provozovatele dráhy a dopravce bezprostředně po MU). Světelná skříň výstražníku nesla stopy násilného vytočení skříně, a to následkem kontaktu s NA v blíže nezjištěném čase před vznikem MU;

Násilnou změnu polohy světelné skříně výstražníku „A1“, ke které došlo v blíže nespecifikované době ode dne 15. 2. 2018, cca 14.30 h, do doby vzniku MU a kterou šetří MŘ PČR Ostrava, jenž v dané věci zahájilo úkony trestního řízení pro spáchání přečinu neznámým pachatelem pro „Poškození a ohrožení provozu obecně prospěšného zařízení z nedbalosti“, „Usmrcení z nedbalosti“ a „Těžké ublížení na zdraví z nedbalosti“, nelze v návaznosti na § 22 odst. 4 zákona č. 266/1994 Sb. přisuzovat k tíži provozovatele dráhy SŽDC, s. o., protože ten vynaložil veškeré úsilí, které bylo možné požadovat, aby světelná výstraha pro uživatele pozemní komunikace – ul. 5. května, dávaná výstražnými světly výstražníku „A1“ PZZ ŽP P7724, směřovala proti směru jízdy SMV a byly také pro řidičku SMV viditelné ze vzdálenosti alespoň 35 m. Z uvedeného vyplývá, že bezpečné provozování drážní dopravy a bezpečnost účastníků provozu na pozemní komunikaci – ul. 5. května, nebyla na ŽP P7724, vzhledem k vytočení světelné skříně výstražníku „A1“ PZZ ŽP P7724, v době jízdy vlaku Os 3420 zajištěna v souladu s § 4 odst. 3 a § 17 odst. 1 vyhlášky č. 177/1995 Sb., i přesto, že PZZ svoji správnou činností s dostatečným předstihem varovalo uživatele pozemní komunikace, tzn. také řidičku na MU zúčastněného SMV, že se k ŽP blíží vlak.

Obr. č. 4: Pohled ze vzdálenosti 10 m na násilně vytočenou světelnou skříň výstražníku „A1“ PZZ ŽP P7724 ze směru jízdy SMV.  
Zdroj: PČR

- change the level crossing system of the level crossing No. P7724 to a level crossing system equipped with barriers, which from the point of view of the optical barrier, will reduce the probability of the driver's entrance to the railway crossing if a driver does not respond to the light and acoustic warning of the crossing safety equipment.

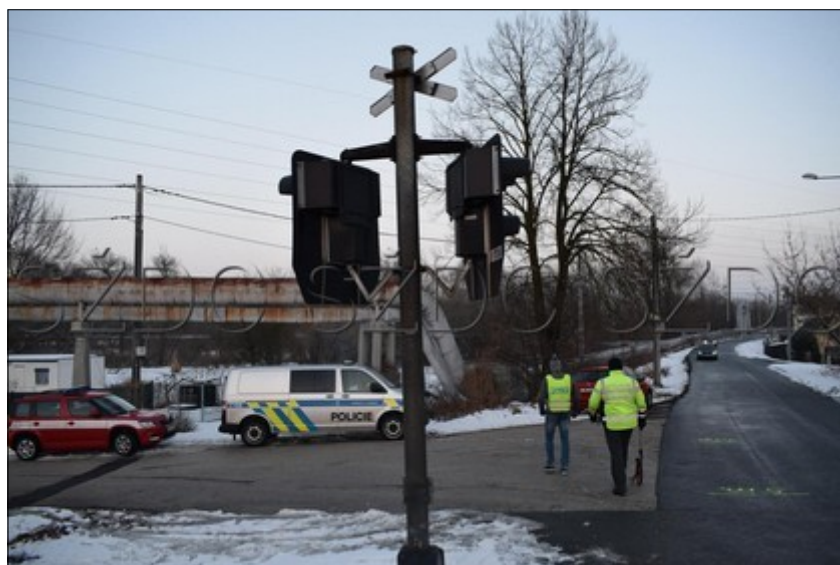
Obr. č. 5: Pohled od ŽP P7724 na násilně vytočenou skříň výstražníku „A1“ proti směru jízdy SMV.

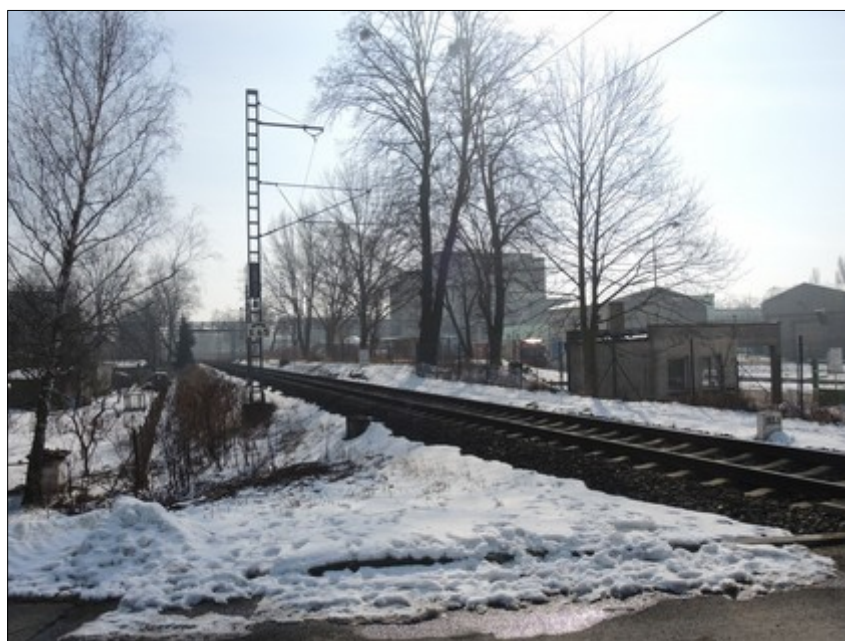
- rozhledová délka pro řidiče nejpomalejšího silničního vozidla  $L_p$  pro případ poruchy nebo vypnutí PZZ ŽP P7724 byla ve všech kvadrantech větší než 60 m, kdy ve směru jízdy SMV na ŽP byl nerušený rozhled na čelo DV (alespoň na jeho horní část přecházející 2 m nad temeny kolejnic) přijíždějícího k ŽP z žst. Ostrava-Svinov, tzn. na přední čelo vlaku Os 3420, z osy jízdního pruhu v úrovni kolmo vzdálené 4 m od osy SK, na vzdálenost 232 m;

Obr. č. 6: Rozhled na trať ve směru přijíždějícího vlaku Os 3420 ze vzdálenosti 4 m od osy kolejí.
