The Rail Safety Inspection Office

Zpráva o výsledcích šetření příčin a okolností vzniku mimořádné události

Investigation Report of Railway Accident

Uncontrolled movement of shunting operation with consequent derailment of 21 freight wagons at Paskov siding

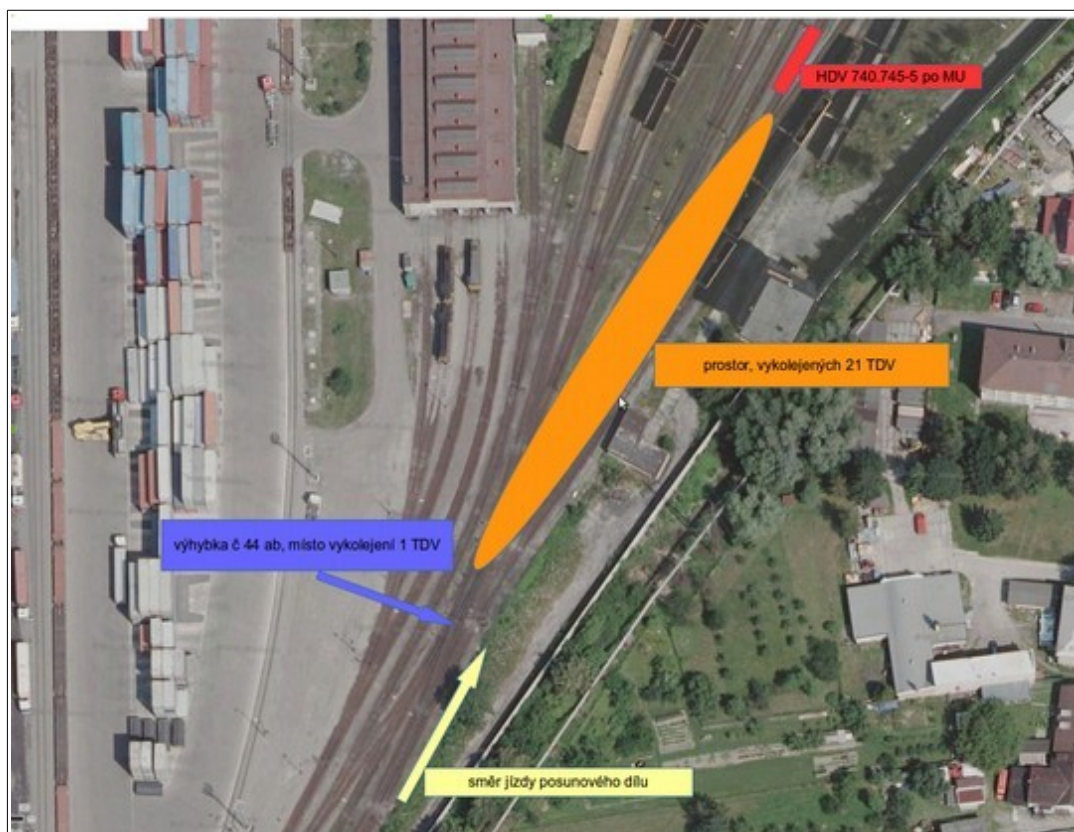
Rychlost jízdy posunového dílu po spádu nekontrolovaně narůstala do hodnot překračujících stanovenou rychlost $30 \text{ km}\cdot\text{h}^{-1}$. Za průjezdu staříčským zhlavím hlavního obvodu vs. Paskov postupně vykolejilo 21 TDV posunového dílu, které se rozvěšovaly a převracely.

Ohledáním místa MU bylo zjištěno (veškerý popis je ve směru jízdy posunového dílu), že posunový díl byl sestaven z HDV 92 54 2 740 745-5 (dále jen 740.745-5) řazeného v čele 22 TDV řady Falls ložených těžním uhlím. Ke vzniku MU došlo na hranici obvodu Staříč a hlavního obvodu vs. Paskov Vlečky Paskov, v km 9,431, kdy posunový díl vjel nezajištěnou (nekontrolovanou) jízdou na spojovací kolej č. 90. Touto jízdou posunový díl pokračoval ze spojovací koleje č. 90 na staříčské zhlaví hlavního obvodu vs. Paskov. Za průjezdu 1. TDV za HDV, křižovatkovou výhybkou č. 44ab, v části „b“, v km 3,695 – bod „0“, při jízdě vedlejším směrem zprava doprava, levé kolo přední nápravy zadního podvozku „b“ vyšplhalo na temeno levého ohnutého (vnitřního) jazyka výhybky. Po ujetí 78 cm toto kolo propadlo mezi levý ohnutý (vnitřní) jazyk a levou opornici části „a“ výhybky č. 44ab a v průběhu další jízdy narazilo do dvojité srdcovky. Jízdou posunového dílu již poškozenou výhybkou č. 44ab postupně vykolejilo 21 TDV posunového dílu. V důsledku vykolejení 1. TDV se HDV samovolně odvěsilo od soupravy posunového dílu a účinkem pneumatické brzdy zastavilo na staniční koleji č. 2 v km 3,352. V době ohledání místa MU však HDV stálo předním čelem v km 3,460. Vykolejená TDV posunového dílu se vyjma 21. TDV za HDV v konečném postavení po vzniku MU nacházela neuspořádaně ležící v prostoru staničních kolejí č. 1 až č. 12, v délce 160 m. Mezi zadním čelem HDV a na levém boku ležícím TDV Falls 83 56 6675 004-6, řazeném jako 1. TDV za HDV, byla mezera 37 m. Poslední, tj. 22., TDV posunového dílu zůstalo stát ve středové části výhybky č. 44ab, zadním čelem ve vzdálenosti 2,3 m před bodem „0“. Následkem vykolejení byl destruktivně poškozen železniční svršek a zabezpečovací zařízení na

staříčském zhlaví hlavního obvodu vs. Paskov, a to v prostoru od výhybky č. 44ab, přes výhybky č. 43, č. 42, č. 40, č. 39, č. 38ab, č. 36 a č. 35 a koleje č. 1, č. 2, č. 4, č. 6 a č. 12.
