The Rail Safety Inspection Office

Investigation Report of Railway Accident

Collision of regional passenger train No. 5303 with a car at the level crossing
P5312 between Žďárec u Skutče and Hlinsko v Čechách stations

č. j.: 6-3986/2015/DI

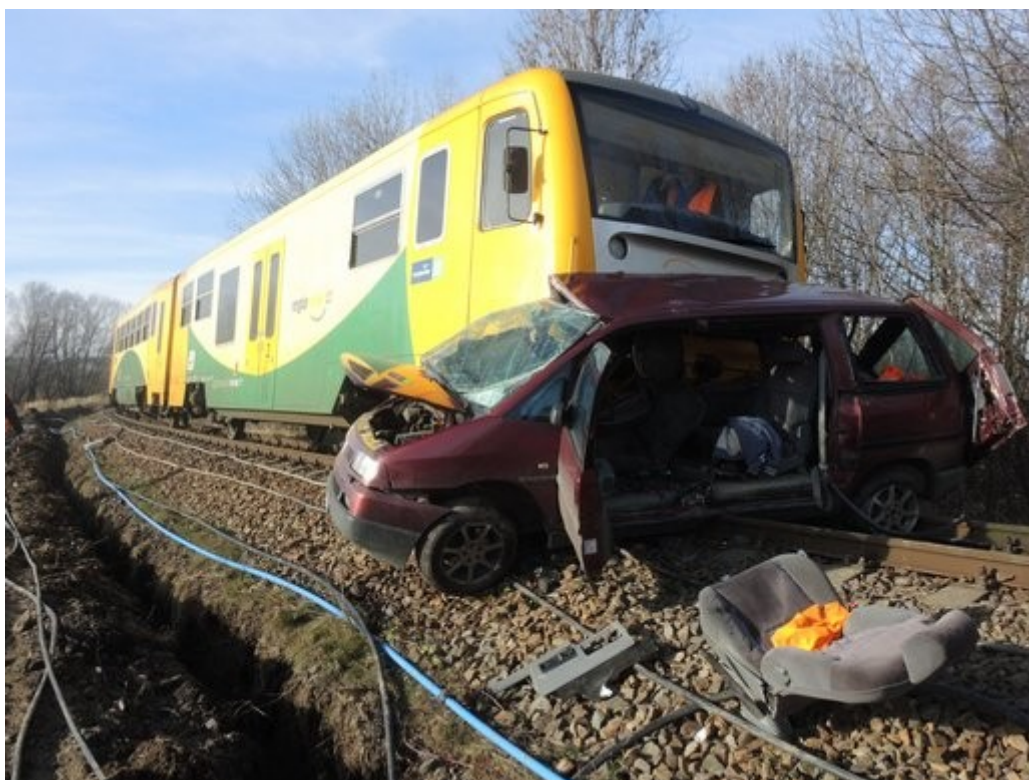
Po střetnutí došlo k zaklínění OA pod čelem HDV a jeho tlačení vlakem Os 5303 až do místa zastavení v km 51,886, tj. 180 m od přejezdu. Vlivem srážky byl OA zcela zdemolován a poškozeno bylo čelo řídicího vozu řady 914. Nárazníky vlaku Os 5303 se nacházely v interiéru pod střešou OA a po zastavení zasahovaly až na druhou stranu jeho karoserie. Od přejezdu až do místa zastavení byly především vlevo ve směru jízdy vlaku Os 5303, kde byl nákladový prostor OA, nalezeny předměty, hlavně nářadí, které z OA po srážce a následném tlačení vlakem vypadly.

Obr. č. 4: Celkový pohled na OA a vlak Os 5303

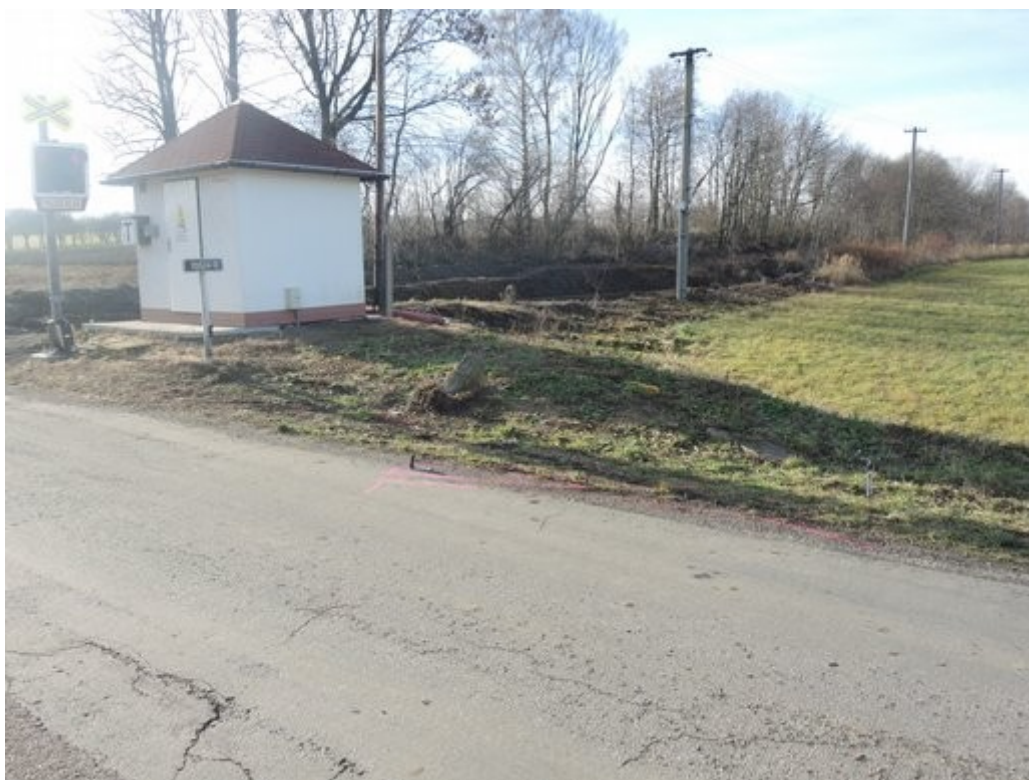
- OA ztratil na chvíli z dohledu z důvodu domku technologie umístěného před přejezdem v jeho směru jízdy, poté již viděl, jak jede OA pomalu přes přejezd. Na tuto událost nestihl před vznikem MU zareagovat;

Řidič OA, ve kterém byli 3 spolucestující, vjížděl na pozemní komunikaci z místa ležící mimo ni, za technologickým domkem přejezdu, ve vzdálenosti 5 m od výstražníku PZZ ze směru od Oldřetic (Žďárec u Skutče). Řidič tak měl na tento výstražník dostatečný rozhled a i přes malou vzdálenost mohl a měl registrovat světelnou a zvukovou výstrahu dávanou PZZ. Svědek vypověděl, že řidič OA vjel na pozemní komunikaci zleva ve směru jízdy vlaku Os 5303, s prokluzem hnaných kol, bezprostředně na přejezd, na nějž již také vjížděl vlak. Strojvedoucí vlaku Os 5303 při jízdě k přejezdu viděl dotčený OA a z jeho pohledu mu připadalo, že OA jede pomalu k přejezdu z důvodu dávané výstrahy PZZ. Vzhledem k tomu, že rychlost vlaku Os 5303 byla při vjezdu na přejezd 73 km.h^{-1} , nestihl strojvedoucí na vjezd OA nijak zareagovat a došlo ke střetnutí s pravou stranou karoserie OA, vozidlo se zaklínilo pod čelo HDV a bylo tlačeno 180 m až do místa zastavení v km 51,886. Oba nárazníky čela vlaku zasahovaly do interiéru vozidla, bezmála až k levé straně OA, pravý nárazník v místech řidiče a spolujezdce, levý do zavazadlového prostoru za zadními sedačkami. Po obou stranách trati za přejezdem ve směru jízdy vlaku byly nalezeny věci z vnitřního prostoru OA a úlomky součástí OA. Řidič OA zjevně nerespektoval světelné a zvukové výstražné znamení PZZ bez závor a vjel na přejezd v době jízdy vlaku Os 5303 přes tento přejezd.

Obr. č. 6: Pohled z místa vyjetí OA směrem k výstražníku za technologickým domkem zabezpečovacího zařízení

- při rekonstrukcích, modernizacích a zřizování železničních přejezdů vždy provádět celkovou analýzu řešení a rizik, a na jejím základě zvolit nejvhodnější variantu celkového uspořádání přejezdu, přičemž se maximálně vyvarovat vytváření nových překážek zhoršujících (negativně ovlivňujících) rozhledy řidiče silničního vozidla na přilehlé úseky tratí (např. překážky v podobě technologických (reléových) domků, protihlukových stěn apod.), resp. eliminovat výskyt těchto překážek na naprosto nezbytné množství a minimalizovat jejich velikost (rozměry), byť by jejich situování neodporovalo ustanovení právních předpisů a norem. Zároveň neopomíjet možnost použití inteligentních technologií a periférií nevyžadujících umístění řídicí technologie přejezdového zabezpečovacího zařízení do technologického (reléového) domku.
