The Rail Safety Inspection Office

Investigation Report of Railway Accident

Collision of the regional passenger train No. 9329 with a long distance passenger
train No. 983 at Poříčany station

č. j.: 6-4252/2014/DI

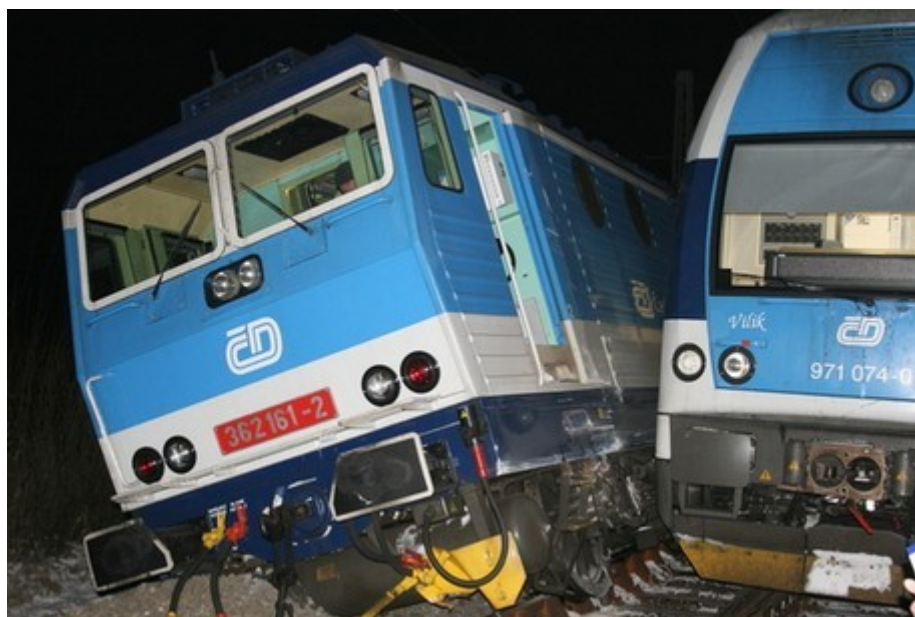
Obr. č. 1: Pohled na místo MU

Při ohledání místa MU se na 3. SK směrem k výhybce č. 14 nacházel vlak R 983 a na 1. SK ve směru k výhybce č. 14 vlak Os 9329. Čelo vlaku R 983, taženého HDV 362.161-2, zastavilo v km 370,486. HDV bylo vykolejené všemi nápravami vpravo ve směru jízdy, nakloněno v úhlu asi 20° vpravo a mělo poškozenou levou stranou skříně. Čelo vlaku Os 9329, řídicí vůz 971 074-0, stálo v km 370,488 s vykolejeným předním podvozkem a poškozenou pravou stranou ve směru jízdy. Za místo vzniku MU byl označen km 370,510 za námeznicem výhybky č. 14, kde došlo ke srážce vlaku Os 9329 jedoucího po 1. SK do přímé větve výhybky č. 14 s vlakem R 983 jedoucím po 3. SK do odbočné větve výhybky. Oba vlaky byly označeny návěstmi „Začátek vlaku“ a „Konec vlaku“.

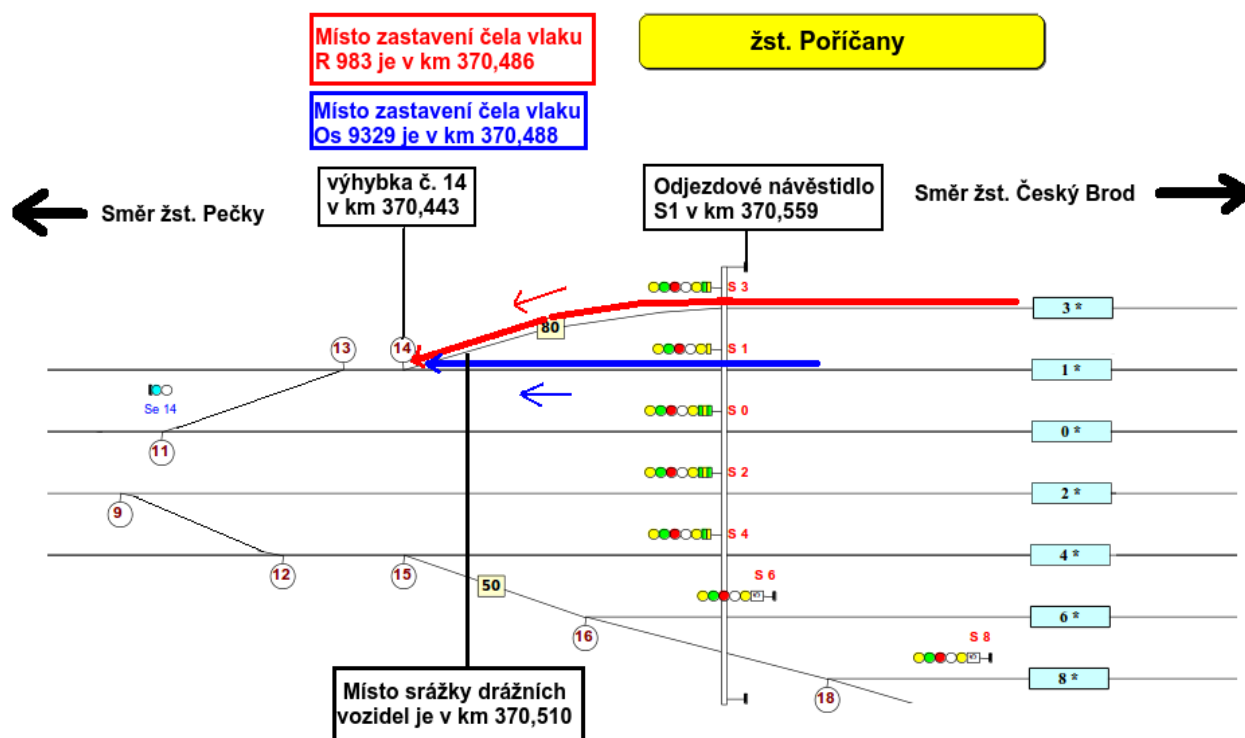
Obr. č. 2: Schéma místa MU.

Vlak R 983 vjel na 3. SK žst. Poříčany a pokračoval v jízdě k odjezdovému návěstidlu S3. Po zjištění, že vlak Os 9329 na 1.SK před návěstidlem S1 s návěstí „Stůj“ nezastavuje, použil strojvedoucí vlaku R 983 rychločinné brzdění. Pro krátkou vzdálenost ale nestačil zastavit a ve 14:30:40 h narazil do stojící soupravy vlaku Os 9329, kterou posunul o 2 m.
