Závěrečná zpráva o výsledcích šetření mimořádné události

Nezajištěná jízda vlaku Služ 57394 s následným vykolejením a srážkou se speciálním hnacím drážním vozidlem v železniční stanici Řevnice

Accident and incident investigation report

Unsecured movement of the service train No. 57394 with consequent derailment and collision with a special rolling stock at Řevnice station

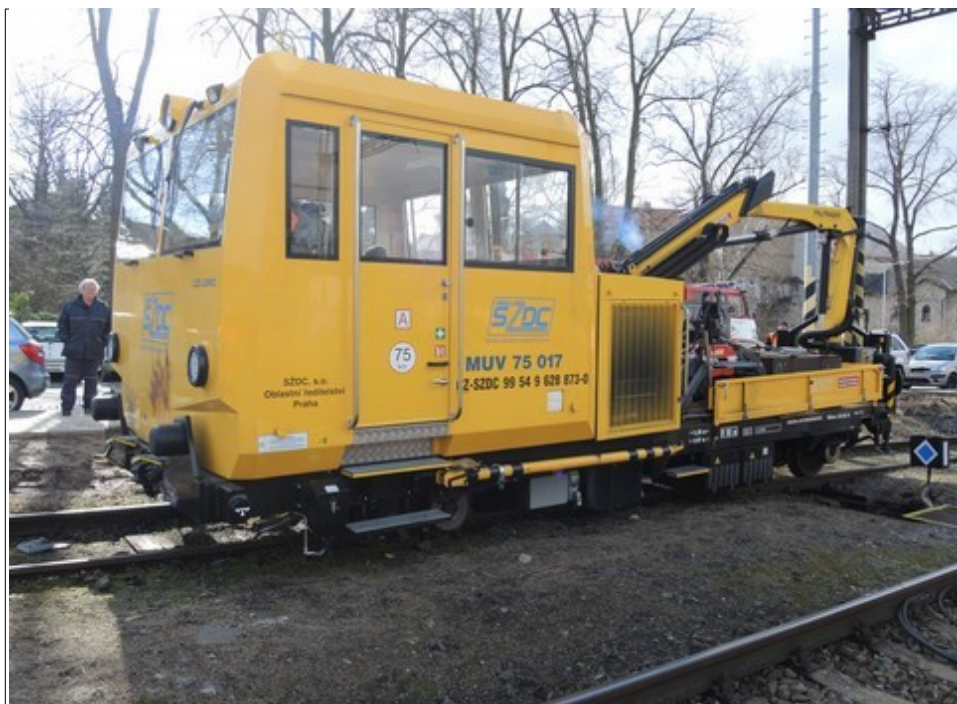
Obr. č. 1: Pohled na vykolejené SHV vlaku Služ 57394 po vzniku MU Zdroj: DI

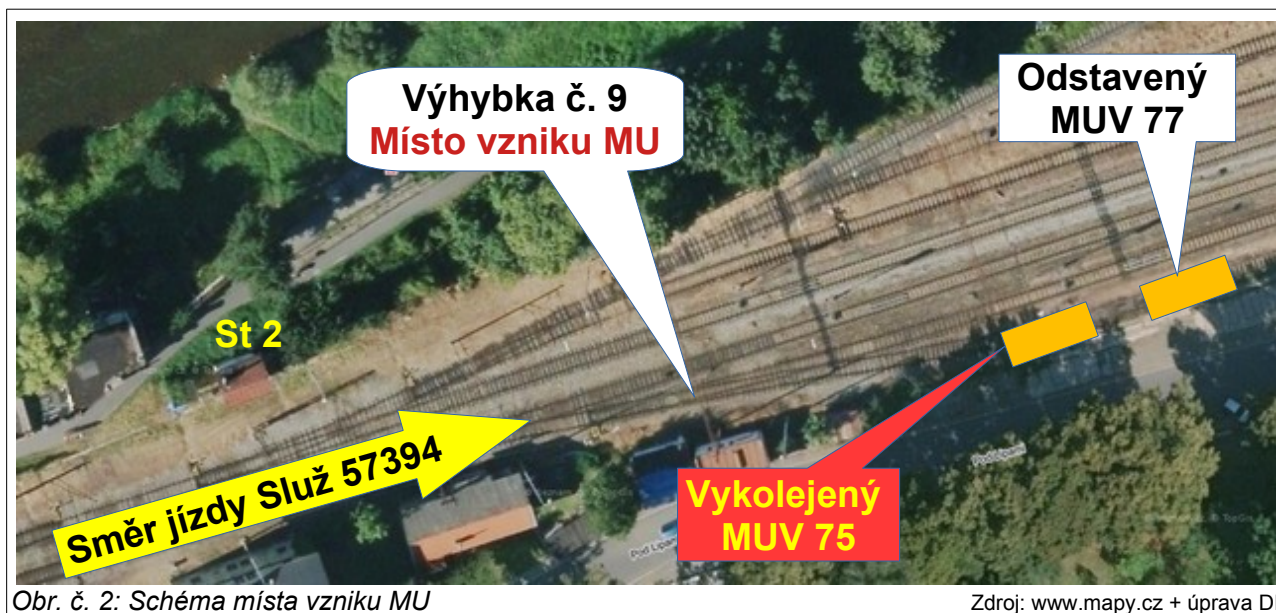
Obr. č. 2: Schéma místa vzniku MU

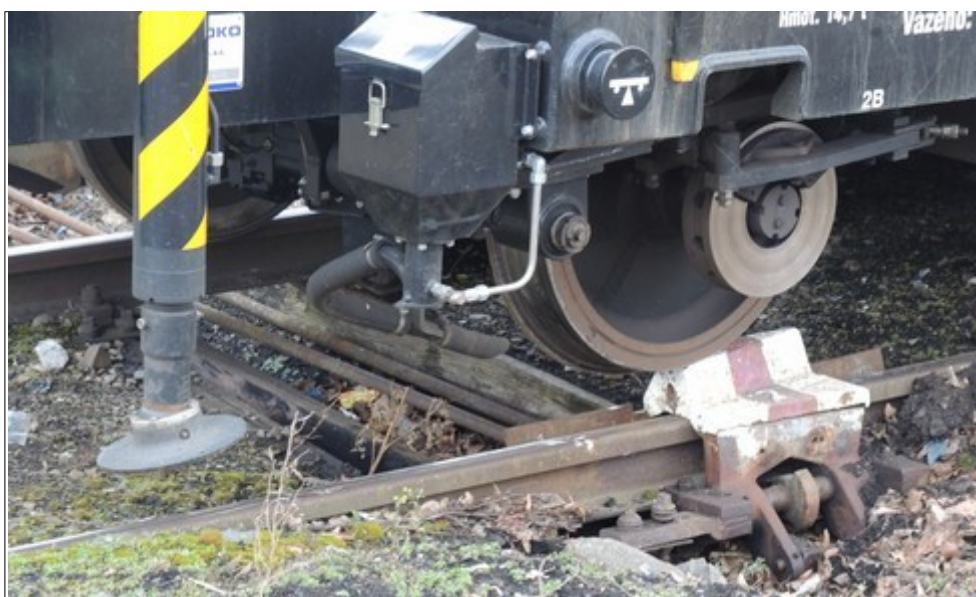
- MUV 75 byl vykolejený první nápravou vlevo ve směru jízdy, pravé kolo druhé nápravy se nacházelo na svodovém klínu výkolejky Vk2 (viz obr. č. 3), levé kolo se nacházelo na temeni kolejnice;

Obr. č. 3: Detail zadní nápravy vykolejeného MUV 75

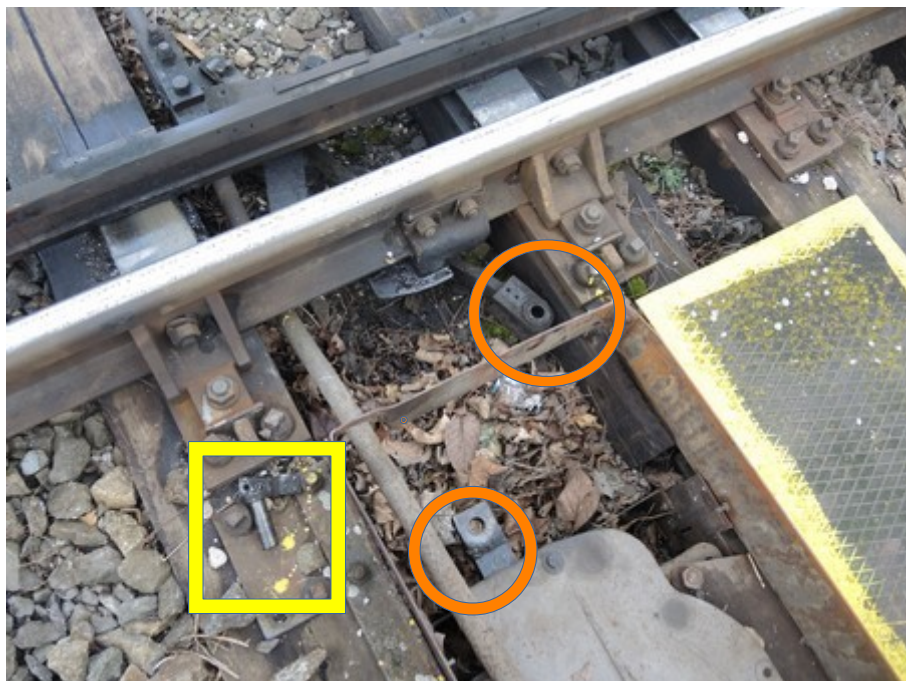
- hákový závěr byl zaklesnut 50 mm za čelist závěru;
 - kryt mechanického přestavníku byl odstraněný a přestavník byl odpojen od přestavné tyče, čep se zajištěním byl položen vedle přestavné tyče (viz obr. č. 4);

Obr. č. 4: Odpojení přestavné tyče výchybky č. 9 od přestavníku

- páka výhybky č. 9 byla zaklesnuta v základní poloze na 3. SK, přestože byla poloha jazyka výhybky, výměnového závaží i návěstidla výhybky č. 9 v poloze na 5. SK – přestavovací tyč výhybky byla z důvodu prací odpojena z ústředního stavění od mechanického přestavníku a od drátovodu;
