## **Závěrečná zpráva o výsledcích šetření mimořádné události**

Střetnutí vlaku Os 5505 s osobním automobilem na železničním přejezdu P5391  
mezi železničními stanicemi Hněvčeves a Všestary

## **Accident and incident investigation report**

Collision of the regional passenger train No. 5505 with a car at the level crossing  
No. P5391 between Hněvčeves and Všestary stations

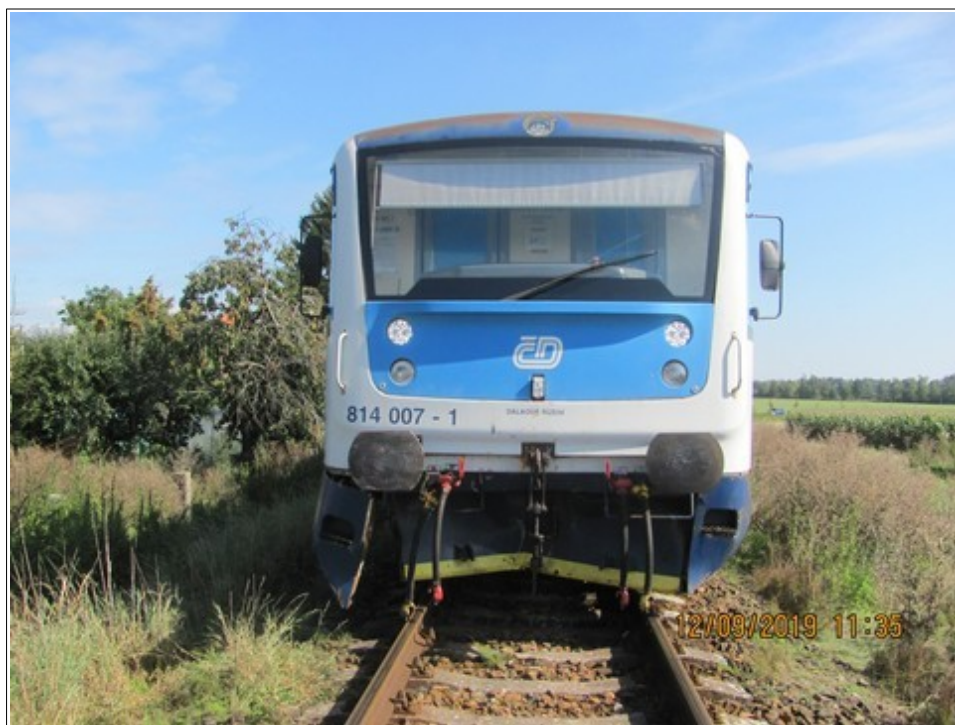
Obr. č. 1: Pohled na přední čelo vlaku po vzniku MU

- při MU nedošlo k vykolejení DV vlaku Os 5505. Jejím následkem byla poškozena přední část HDV, a to ohnutý přední pluh, poškozený zákryt čela HDV, poškozené boční laminátové kryty (pravý i levý) čela, vč. uchycení ke kabině strojvedoucího, poškozené propojky napájecího potrubí a potrubí průběžné samočinné tlakové brzdy (dále jen hlavní potrubí), poškozené hadice výměníku klimatizace a drobné rýhy v laku. ŘDV, vč. interiérů obou DV, nebyly poškozeny;

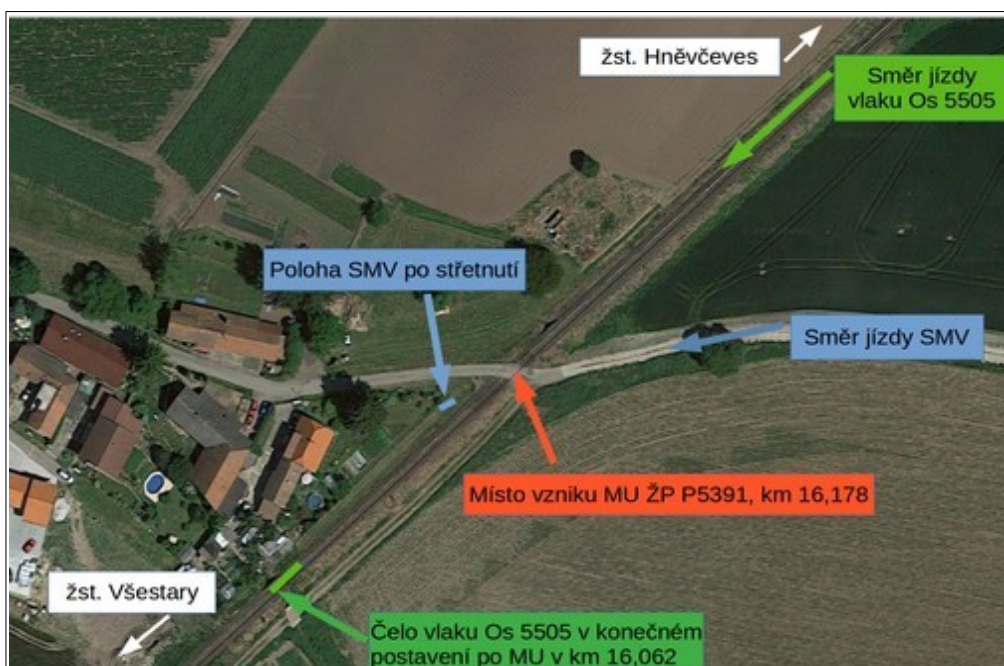
Obr. č. 2: Schéma místa vzniku MU

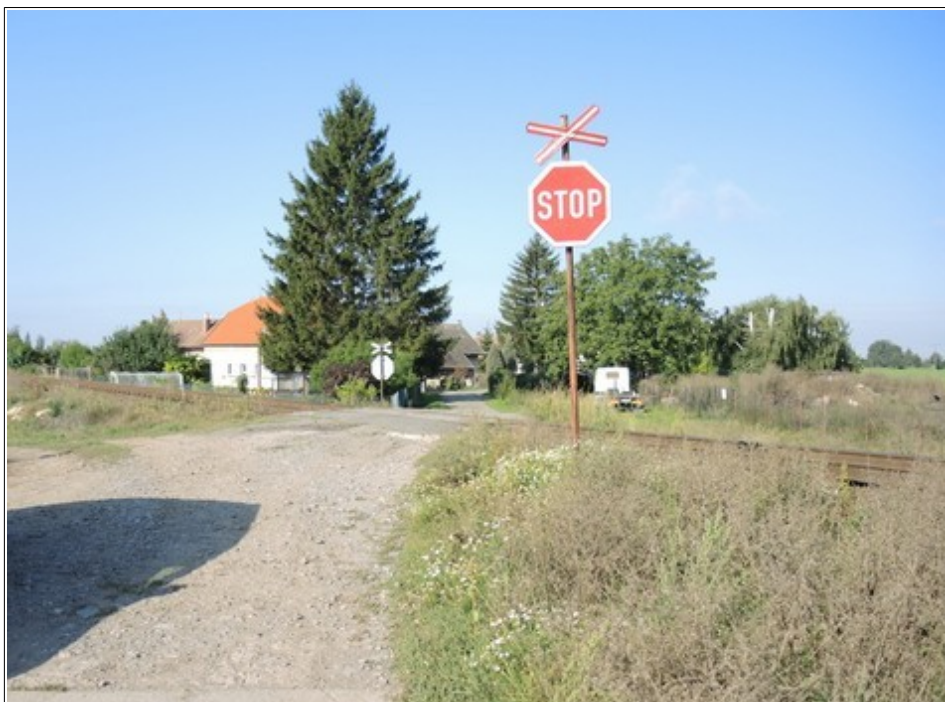
- výstražné kříže byly zhotoveny z odrazového materiálu, nebyly opatřeny retroreflexním fluorescenčním žlutozeleným podkladem ani jiným zvýrazněním. Na zadních stranách výstražných křížů se nacházely snadno čitelné samolepky opatřené alfanumerickým označením ŽP „P5391“. Poškození výstražných křížů ani dopravních značek P 6 „Stůj, dej přednost v jízdě!“ nebylo zjištěno;

z odrazového materiálu (nebyly opatřeny retroreflexním fluorescenčním žlutozeleným podkladem ani jiným zvýrazněním). Poškození výstražných křížů ani značek P 6 „Stůj, dej přednost v jízdě!“ nebylo zjištěno. Výstražné kříže byly viditelné na vzdálenost větší než délka rozhledu pro zastavení Dz 15 m, ve směru jízdy SMV byl výstražný kříž viditelný na vzdálenost větší než 100 m.

Obr. č. 3: Pohled na označení a zabezpečení ŽP P5391

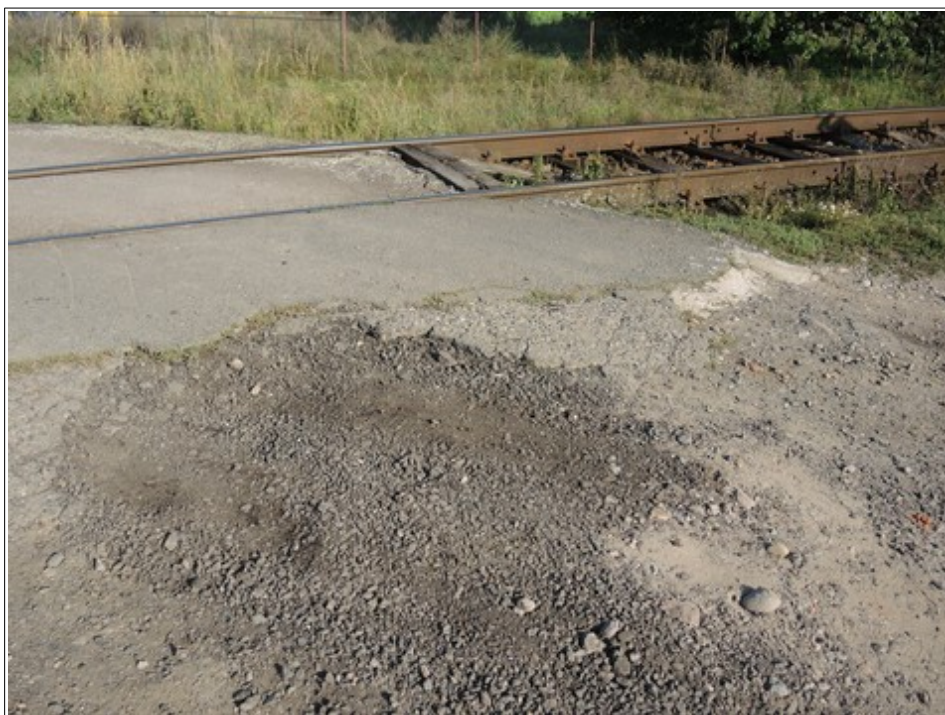
- **panelová komunikace byla poškozená výtluky. Největší výtluk** (vydrolená část asfaltu) **o hloubce až 11 cm, šířce cca 0,5 m a délce cca 1 m se nacházel krajní stranou cca 2,72 m od osy TK, tzn. cca 0,8 m za úrovní výstražného kříže a 0,22 m od hranice nebezpečného pásma, která je 2,5 m od osy TK. Výtluk,** nacházející se na parcelním pozemku číslo 589/1, jehož vlastníkem je Česká republika, s právem hospodaření s majetkem státu pro Správu železniční dopravní cesty, státní organizaci, **svými parametry a polohou vyžadoval zvýšenou pozornost řidičů v bezprostřední blízkosti ŽP;**

Účelová komunikace, po které přijíždělo SMV k ŽP P5391, byla tvořena betonovými panely. Tato vozovka neumožňovala komfortní jízdu vozidla rychlostí vyšší než  $35 \text{ km} \cdot \text{h}^{-1}$ . Panelová komunikace byla poškozená výtluky. Největší výtluk s hloubkou cca 11 cm se nacházel z pohledu řidiče SMV těsně před ŽP. Ačkoli výtluk svými parametry a polohou vyžadoval zvýšenou pozornost řidičů v bezprostřední blízkosti přejezdu (viz bod 6 této ZZ), lze konstatovat, že ŽP svými parametry vyhovoval požadavkům na bezpečné provozování drážní dopravy a zajišťoval bezpečnost účastníku provozu na pozemní komunikaci za podmínky, že rychlost silničního vozidla nepřesáhne  $30 \text{ km} \cdot \text{h}^{-1}$  a účastníkem provozu na pozemní komunikaci jsou dodrženy ustanovení zákona o provozu na pozemních komunikacích.

Obr. č. 4: Stav pozemní komunikace přiléhající k ŽP P5391 ve směru jízdy SMV

- it is recommended to adopt measure for ensure the repair of the tertiary road surface on plot number 589/1 with the goal – remove the pothole located in the immediate proximity of the level crossing No. P5391 in the driving direction to the Sovětice village.
