Drážní inspekce
The Rail Safety Inspection Office

Zpráva o výsledcích šetření příčin a okolností vzniku mimořádné události

Rozjezd vlaku Os 5910 s cestující přivřenou v nástupních dveřích
a její lehké zranění

Č. j.: 6-1261/2010/DI

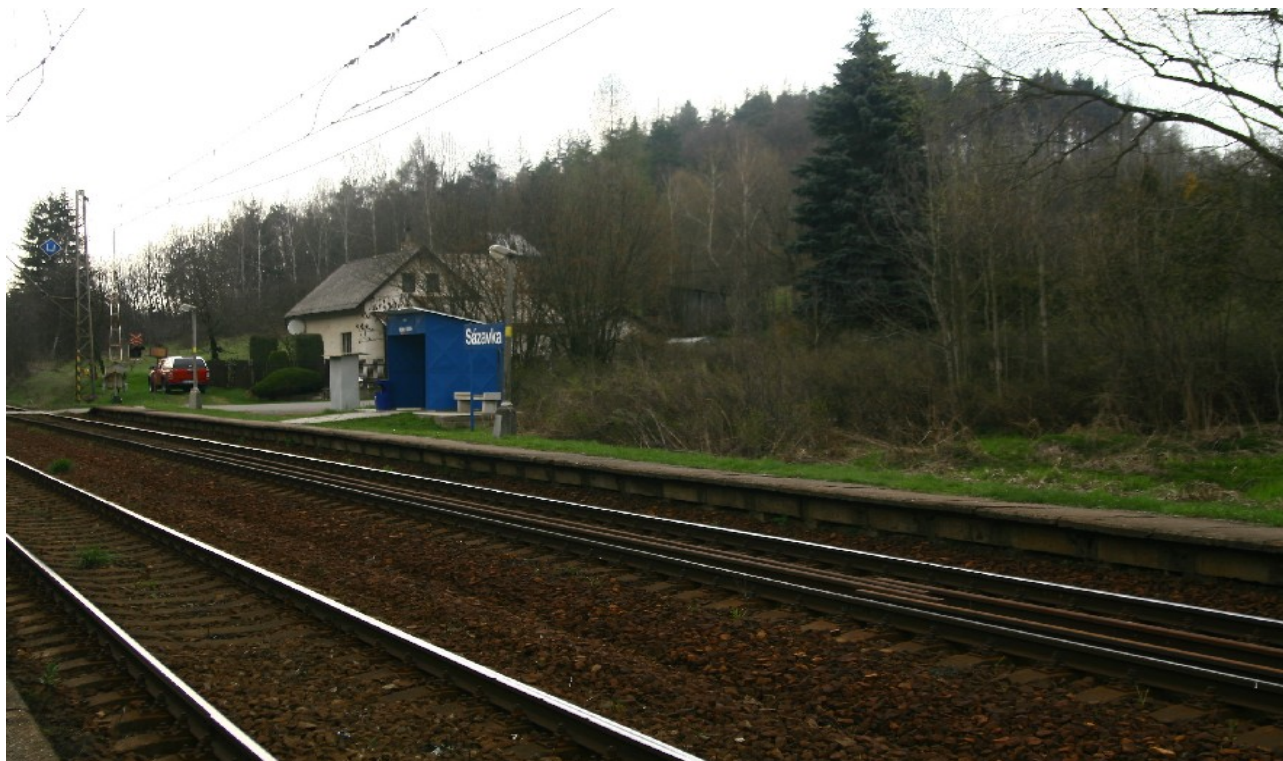
Nástupiště u 2. TK zastávky Sázavka je panelové s pevnou nástupní hranou, v přímém směru, dlouhé 138 metrů, zastávka je vybavená přístřeškem pro cestující. Technický stav součástí dráhy nebyl v příčinné souvislosti se vznikem MU.

Foto 1: Nástupiště u 2. TK na zastávce Sázavka

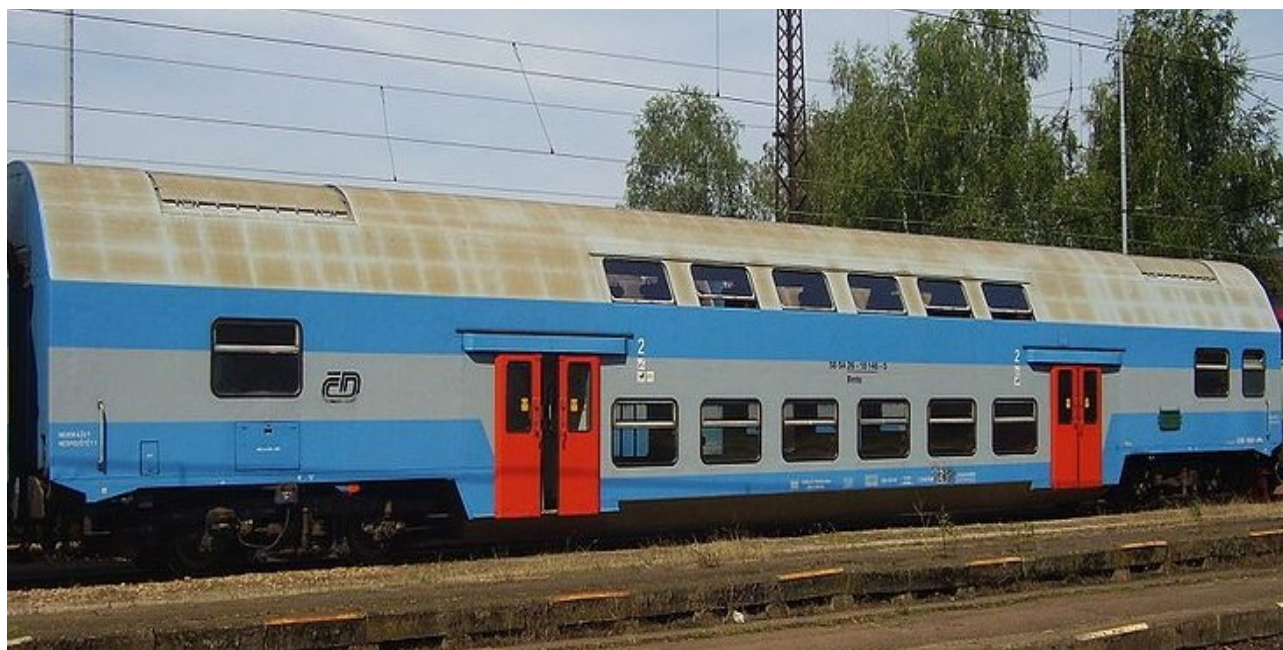
Foto 2: Vůz řady Bmto
