The Rail Safety Inspection Office

Střetnutí vlaku Os 5449 s jízdní soupravou na dráze železniční,
regionální, na železničním přejezdu P3540 v žst. Šluknov

Investigation Report of Railway Accident

Collision of the regional passenger train No. 5449 with a truck at level
crossing No. 3540 in Šluknov station

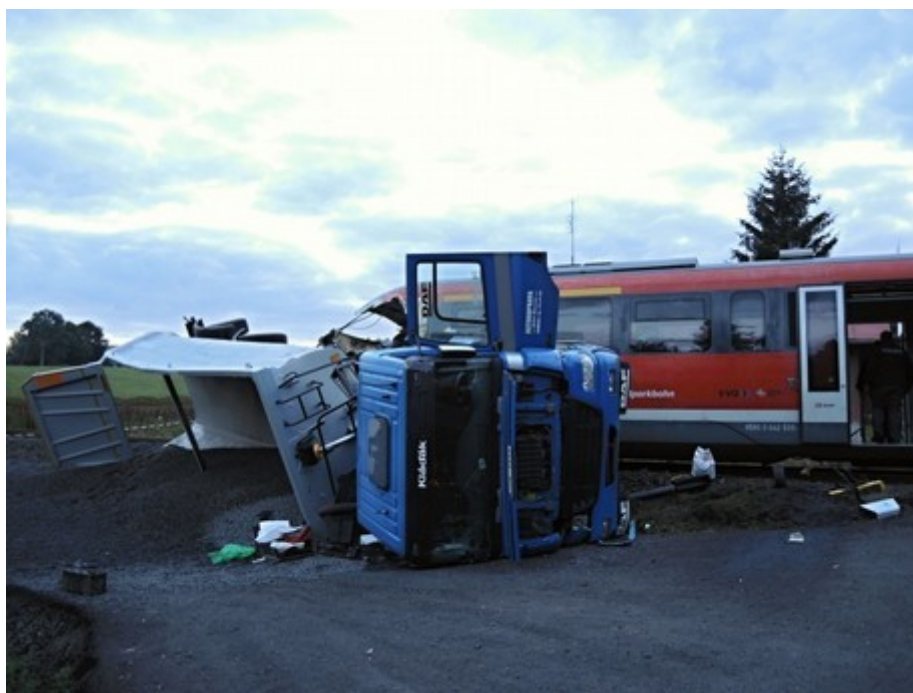
Obr. č. 1: Pohled na místo MU

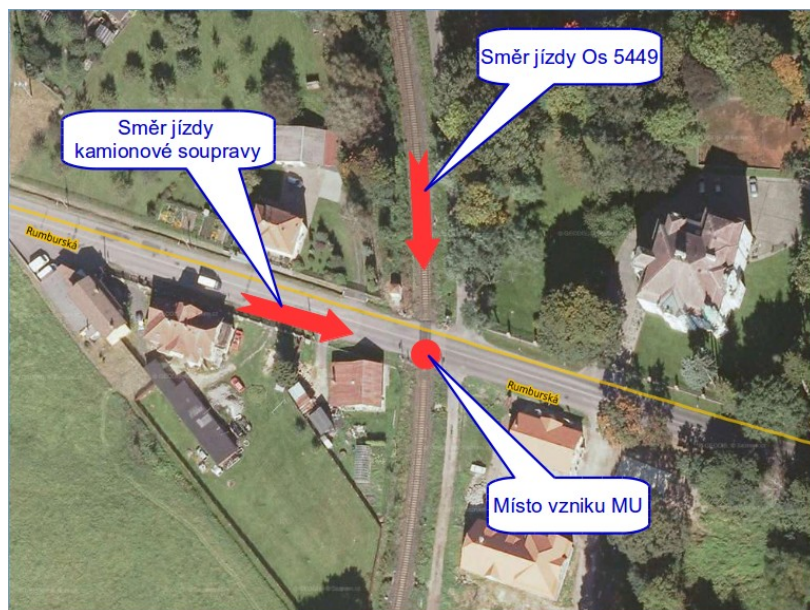
Obr. č. 2: Schéma místa MU.

Jízdní souprava vjela na železniční přejezd z pravé strany ve směru jízdy vlaku Os 5449. Došlo ke střetnutí osobního vlaku a jízdní soupravy, jehož následkem bylo vykolejení drážního vozidla prvním a druhým podvozkem vlevo od koleje ve směru jízdy vlaku, povalení jízdní soupravy na pravý bok a vysypání převáženého štěrku. Při střetnutí došlo ke zranění osob. Střetnutím byl poškozen jeden z výstražníků PZS.

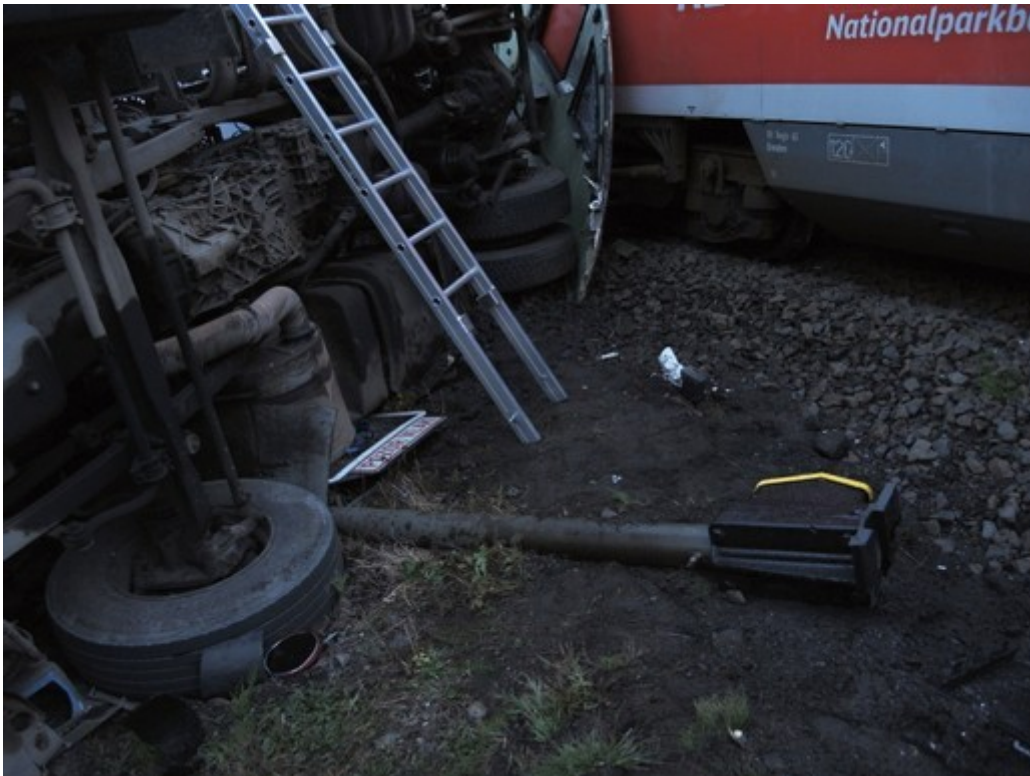
- čas záznamu byl o 4 minuty 38 sekund vyšší než reálný čas;
- níže uvedené časové hodnoty jsou přepočteny na reálný čas;
- 16.13.49 h odpadnutí relé SPQ = vypnutí pozitivního signálu bílého kmitavého světla na výstražnících;
- 16.15.11 h odpadnutí relé BJ = vlak Os 5449 obsadil přibližovací úsek za návěstidlem S1 žst. Šluknov;
odpadnutí relé SR = spuštění výstrahy kmitavých červených světél na výstražnících;
přítah relé RSA1L-DP = kontrola svícení červených světél;
- 16.15.48 h odpadnutí relé AJ = čas vzniku MU, vlak Os 5449 obsadil vzdalovací úsek;
- 16.15.50 h odpadnutí relé RSA1L-DP = není kontrola svícení červených světél z důvodu přetržení kabelu k výstražníku C (který byl sražen jízdní soupravou);
- 16.15.50 h odpadnutí relé Z = nouzový stav PZS;
- 16.15.51 h odpadnutí relé ZY, KZ = poruchový stav PZS.

Obr. č. 3: Zdemolovaný výstražník C zapříčinil poruchový stav PZS. Zdroj: Dražní inspekce

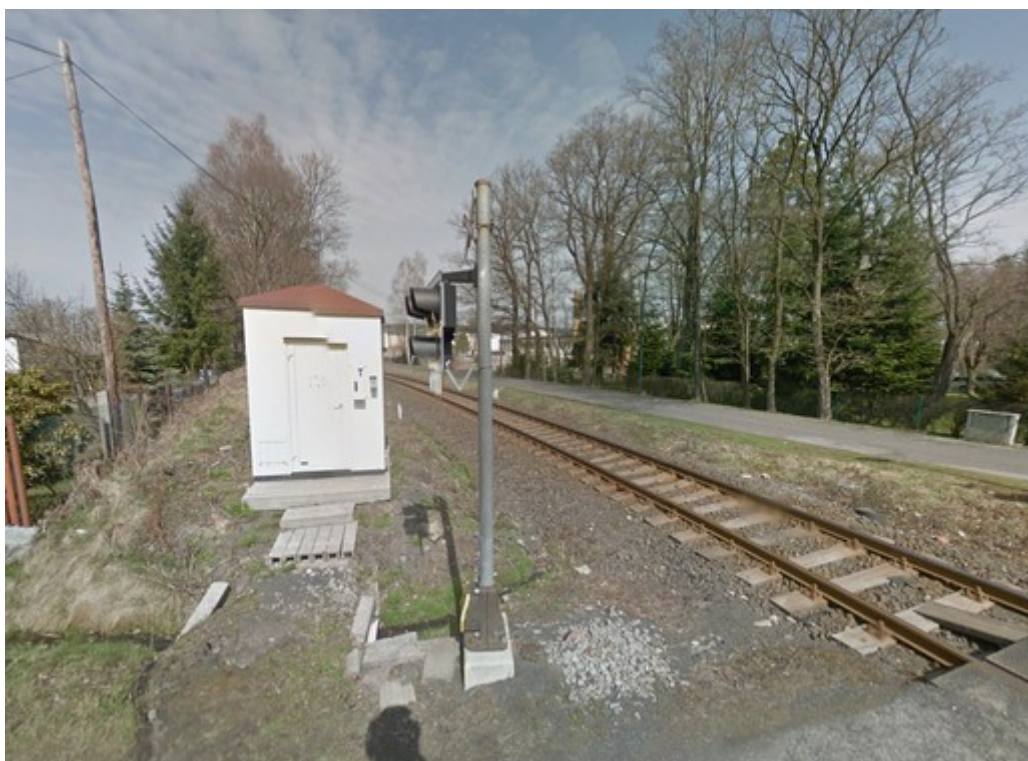
V roce 2005 byla na železničním přejezdu P3540 v rámci investiční akce „Rekonstrukce přejezdového zařízení světelného km 8,971 a 9,251,“ provedena výměna PZM za PZS. To znamená, že z přejezdu byly odstraněny závory.

Obr. č. 4: Reléový domek situován ve vnitřní straně oblouku.

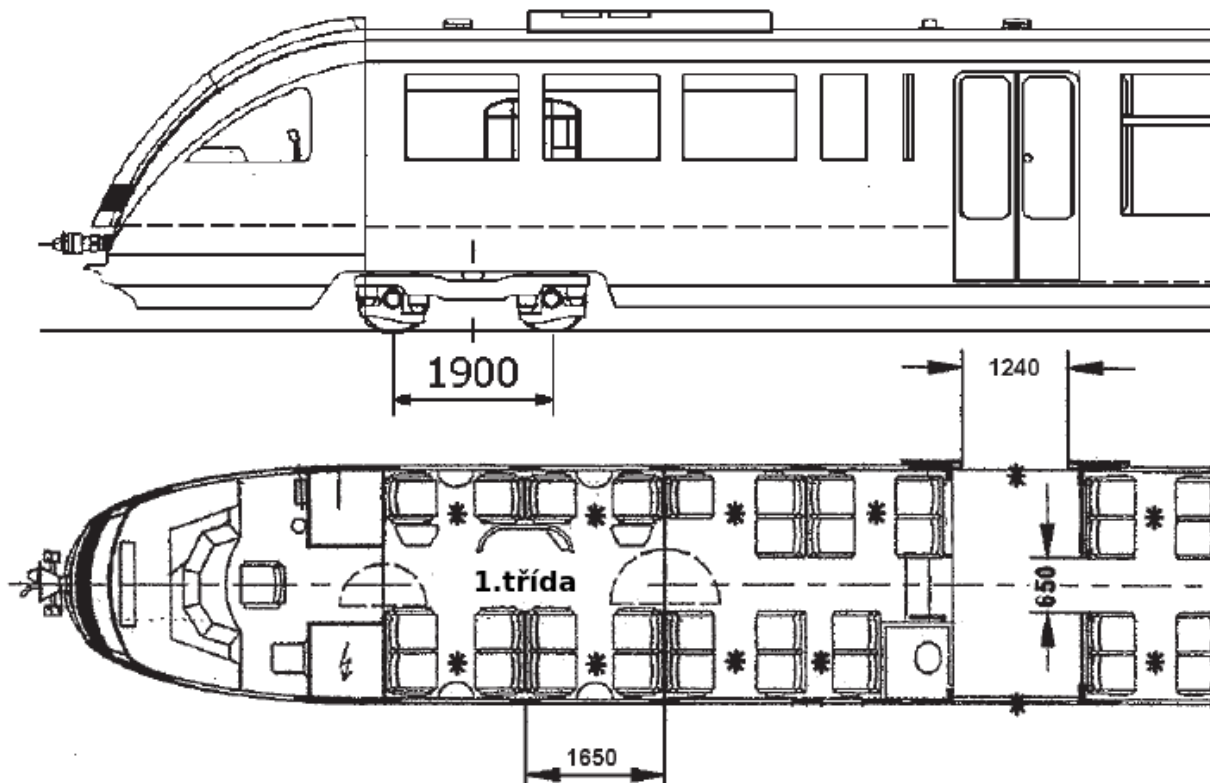
Obr. č. 5: Uspořádání čela jednotky VT 642 Desiro na typovém výkresu

Stanoviště strojvedoucího jednotky VT 642 Desiro mělo pouze jedinou únikovou cestu, a to dveřmi ústíci do oddílu pro cestující, které se nacházely za sedadlem strojvedoucího. Tyto spojovací dveře byly otevíratelné na obě strany prostřednictvím kliky. Na vnější straně dveří stanoviště strojvedoucího byly nalepeny piktogramy zakazující cestujícím odkládání zavazadel.

- to require equipping the inner side of the door connecting the driver's cabin with passenger compartment with a panic handle.

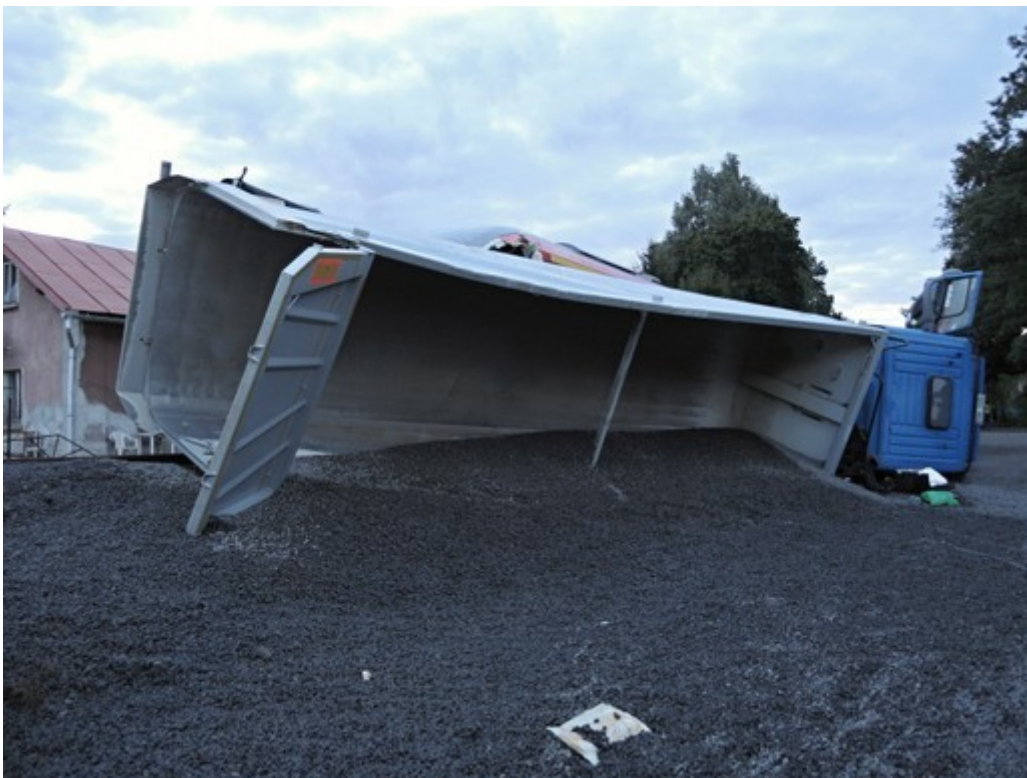
Vlak Os 5449 svou jízdou aktivoval PZS přejezdu P3540, které 39 sekund před jeho příjezdem na železniční přejezd spustilo světelnou a akustickou výstrahu. Řidič jízdní soupravy tuto výstrahu nerespektoval a vjel na přejezd, kde došlo v 16.15.50 h ke střetnutí s vlakem Os 5449, který narazil do levé boční strany jízdní soupravy. Střetnutím vlaku s jízdní soupravou došlo k vykolejení motorové jednotky vlaku Os 5449 prvním a druhým podvozkem, k demolici výstražníku C PZS, k převrácení jízdní soupravy na pravý bok, úniku ropných kapalin a k vysypání převáženého šterku z návěsu jízdní soupravy.

Obr. č. 6: Následkem MU došlo k vysypání šterku z jízdní soupravy

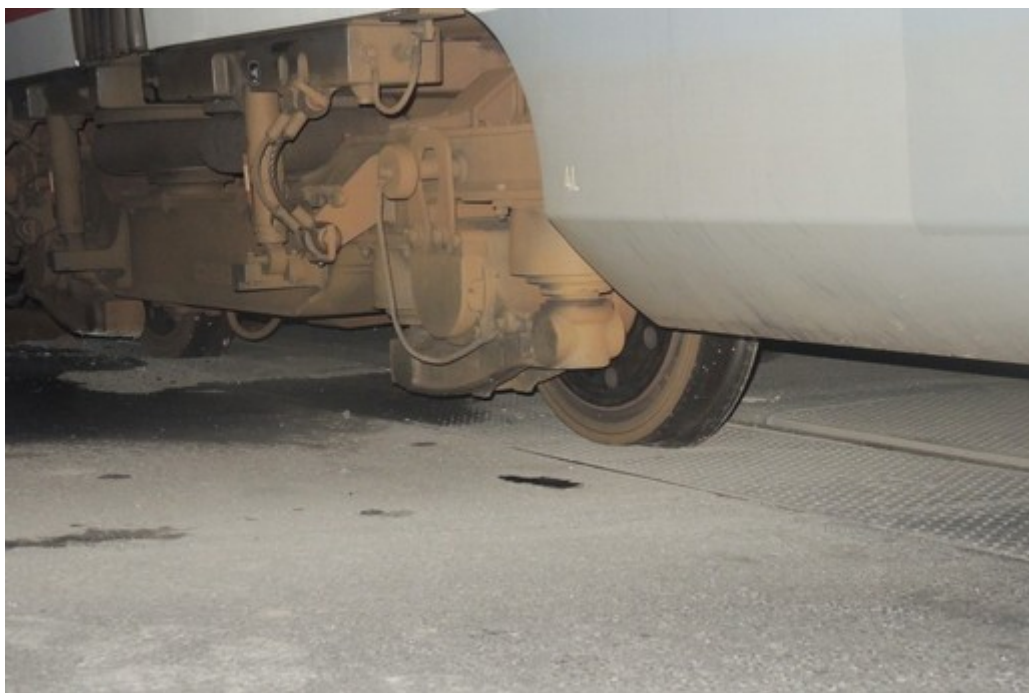
Obr. č. 8: Vykolejený podvozek B motorové jednotky VT 642 Desiro

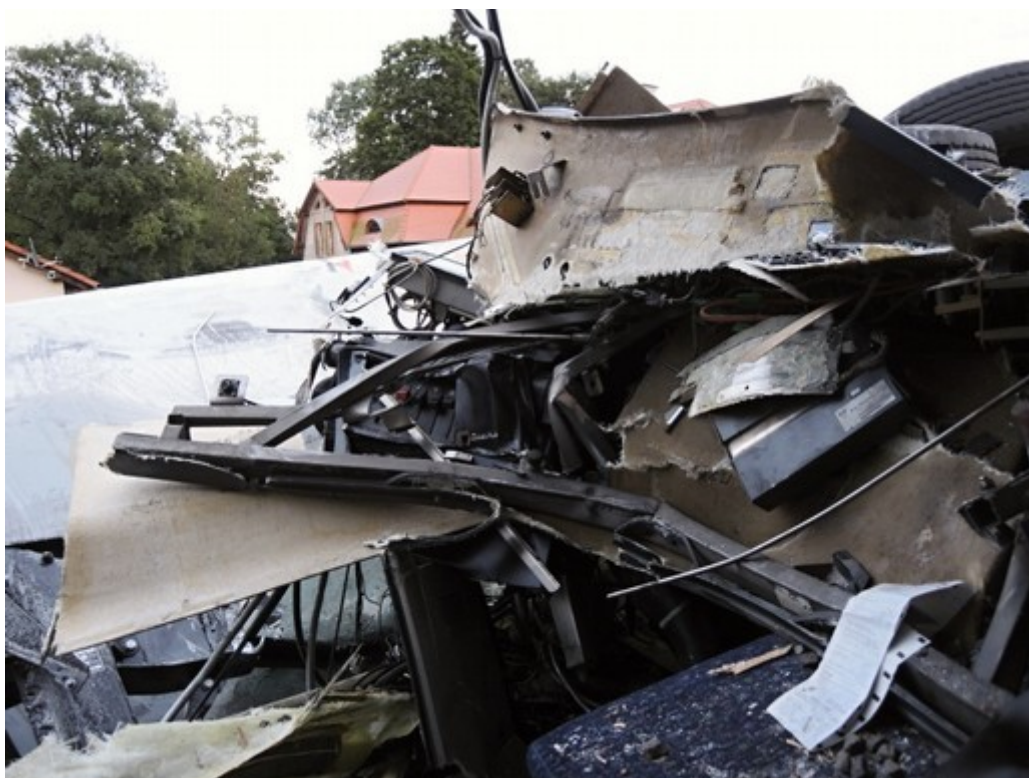
Obr. č. 9: Pohled na zdemolované stanoviště strojvedoucího

Obr. č. 10: Pohled na zdemolované stanoviště strojvedoucího
