Závěrečná zpráva o výsledcích šetření mimořádné události

**Střetnutí vlaku Ex 352 s osobním automobilem na železničním přejezdu P619
v železniční stanici Staňkov**

Accident and incident investigation report

**Collision of the long distance passenger train No. 352 with a car at the level
crossing No. P619 at Staňkov station**

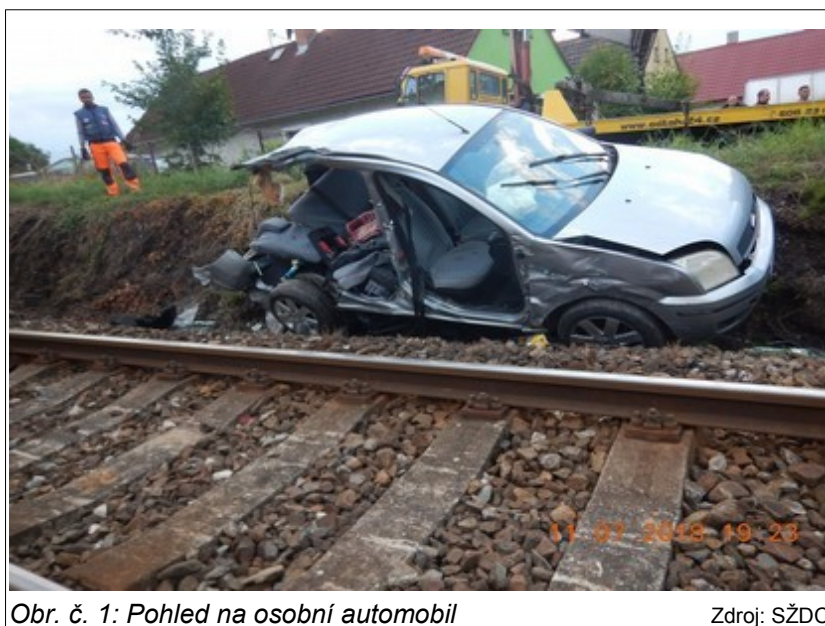
Obr. č. 1: Pohled na osobní automobil

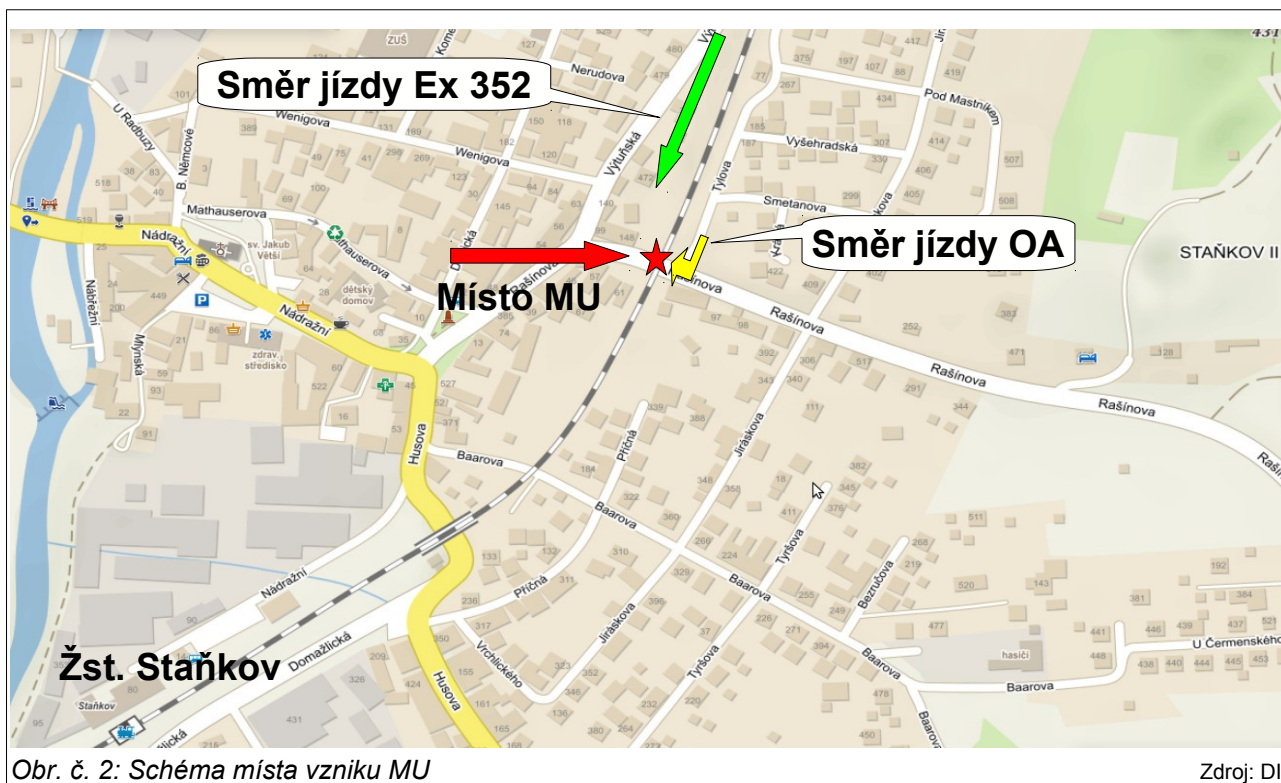
Dne 11. 7. 2018 vjel osobní automobil tovární značky Ford Fusion na železniční přejezd P619, a to ve chvíli, kdy se k železničnímu přejezdu blížil ve směru od žst. Holýšov vlak Ex 352. Následovalo střetnutí, při němž vlak narazil do pravé zadní strany osobního automobilu. Nárazem došlo k odhození osobního automobilu za železniční přejezd vpravo ve směru jízdy vlaku. Čelo vlaku Ex 352 se v konečném postavení po MU nacházelo v km 148,407, tj. ve vzdálenosti 127 m za železničním přejezdem.

Obr. č. 2: Schéma místa vzniku MU

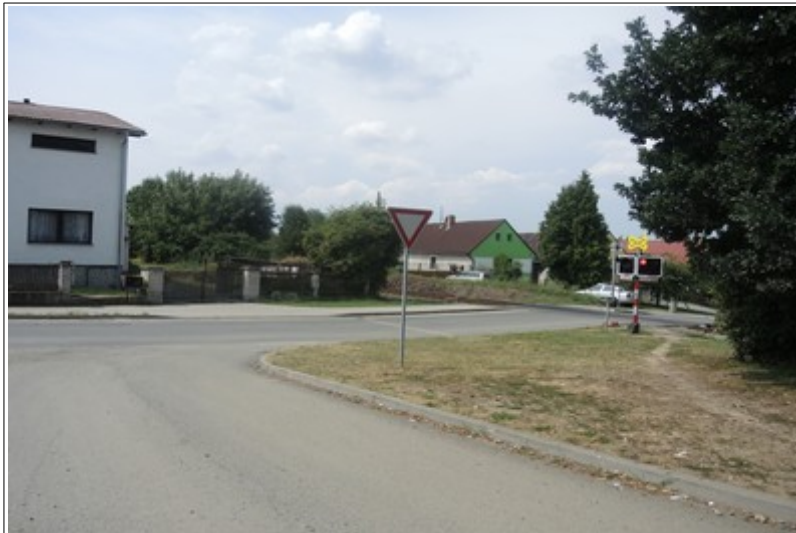
- výstražný kříž a světelná skříň výstražníku na pozemní komunikaci byly ze směru jízdy OA viditelné na vzdálenost 35 m;
- výstraha PZZ dávaná dvěma červenými střídavě přerušovanými světly byla viditelná a spolehlivě rozpoznatelná ze vzdálenosti 35 m (viz obr. č. 3), tj. požadované délky rozhledu na výstražné kříže, resp. světelné skříně výstražníků, pro místní komunikace funkční skupiny C;

Obr. č. 3: Viditelnost výstražných křížů a výstrahy PZZ ve směru jízdy OA ze vzdálenosti 35 m

Dopravní značení na pozemní komunikaci bylo v souladu s příslušnými předpisy pro provoz na pozemních komunikacích. Dopravní značky byly jak v době ohledání provedeném pověřenou osobou provozovatele dráhy bezprostředně po vzniku MU (dle jeho podkladů), tak i v době ohledání provedeném Drážní inspekcí dne 12. 7. 2018, nepoškozené a dobře viditelné. Výstražný kříž a světelná skříň výstražníku byly ze směru jízdy OA viditelné na vzdálenost 35 m.

Viditelnost výstražného kříže a světelné výstrahy na světelné skříně výstražníku je pro pozemní komunikaci – místní komunikaci funkční skupiny C, stanovena normou ČSN 73 6380 Z3 na vzdálenost minimálně 35 m. Z této vzdálenosti byla výstraha PZZ spolehlivě rozpoznatelná. Ze vzdálenosti 21 m měla řidička OA možnost vidět výstražný kříž a světelnou výstrahu rovněž na druhé světelné skříně, která je na společném sloupku výstražníku a je nasměrována na pozemní komunikaci – silnici III. tř., a po odbočení na tuto pozemní komunikaci byla výstraha PZZ spolehlivě rozpoznatelná ze vzdálenosti 17 m.

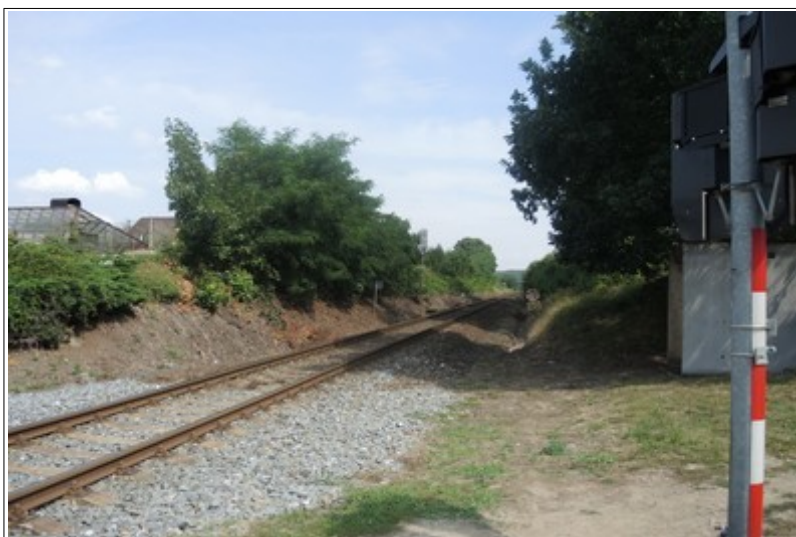
- rozhledová délka pro nejpomalejší silniční vozidlo pro případ poruchy nebo vypnutí PZZ byla ve směru jízdy OA a jízdy vlaku Ex 352 naměřena větší než 200 m (viz obr. č. 4);

Obr. č. 4: Rozhledová délka ve směru jízdy OA a vlaku Ex 352

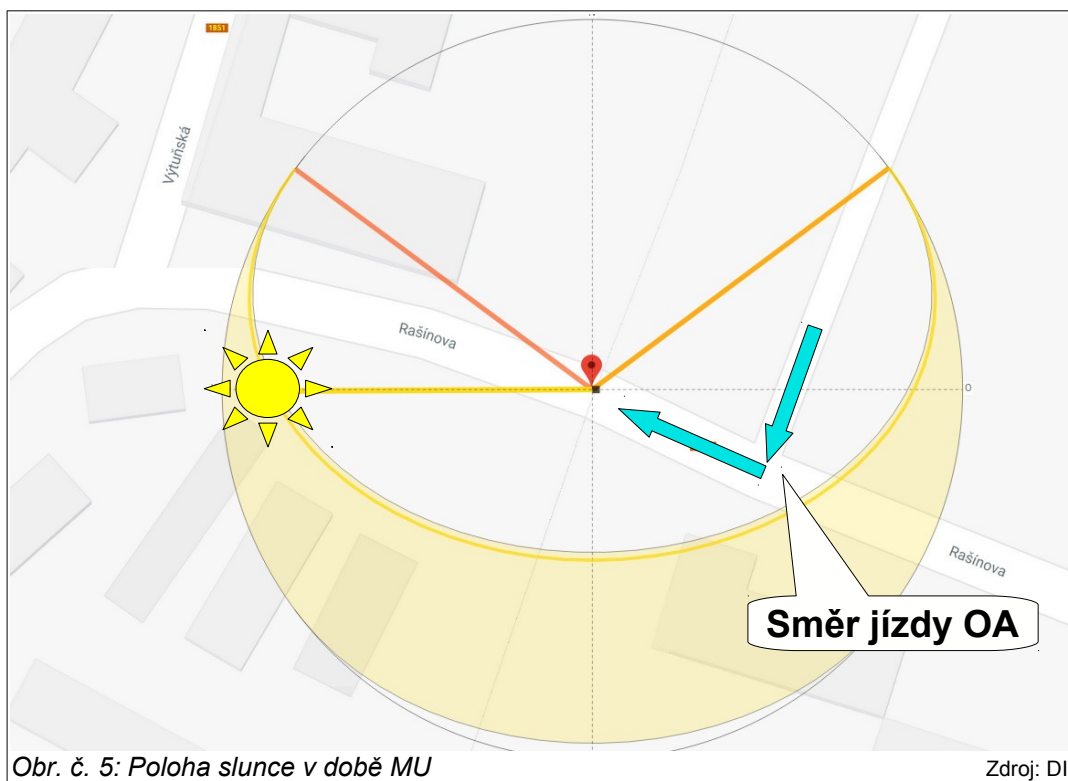
Drážní inspekce rovněž prověřovala možnost oslnění řidičky OA sluncem. Po celou dobu jízdy po místní komunikaci směřovaly sluneční paprsky z pravé strany řidičky OA pod úhlem cca 110° a poté, co řidička OA odbočila vpravo na pozemní komunikaci III. tř., směřovaly sluneční paprsky z levé strany k řidičce OA pod úhlem cca 155° (viz obr. č. 5).

Obr. č. 5: Poloha slunce v době MU

Na základě výše uvedeného lze konstatovat, že intenzita slunečních paprsků nebyla v době vzniku MU taková, aby mohla zapříčinit naprosté snížení vnímání světelné výstrahy na obou světelných skříních výstražníku pro řidičku OA.

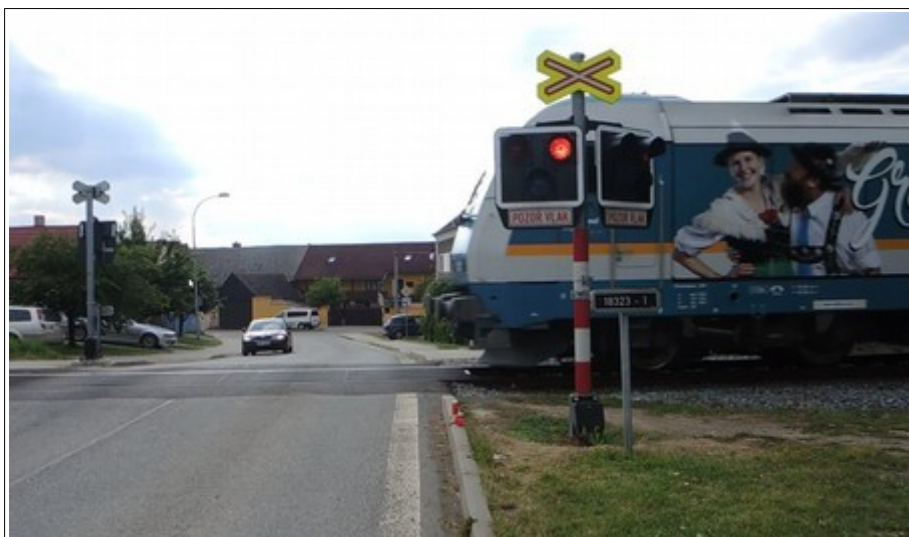
Drážní inspekce provedla ověření doby dávání výstrahy červenými přerušovanými světly spojené se zvukovou výstrahou PZZ ŽP P619 uživatelům pozemní komunikace, tj. přibližovací doby, jízdu 2 vlaků ve směru od žst. Holýšov. Měřením bylo zjištěno, že až do okamžiku, kdy HDV vlaku Ex 352 dosáhlo úrovně ŽP (viz obr. č. 6), trvala výstraha 42 s, u vlaku Ex 360 trvala výstraha 40 s.

Obr. č. 6: Ověření doby výstrahy (přibližovací doby) při jízdě vlaku Ex 352
