The Rail Safety Inspection Office

Accident and incident investigation report

Collision of the regional passenger train No. 7424 with an obstacle – the fallen trees
between Holýšov and Staňkov stations

Friday, 21st September 2018

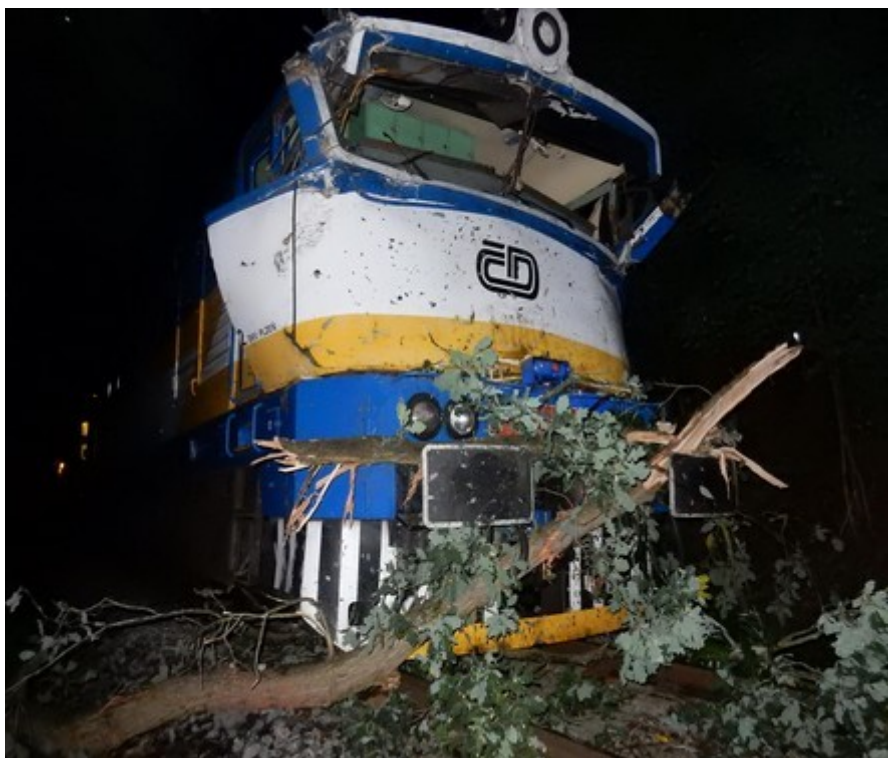
- interference with the protection zone of the railway by the fallen trees which grew in the railway protective area in the impact distance from the protection zone of the railway.

- the weather conditions – a strong wind and heavy rain.

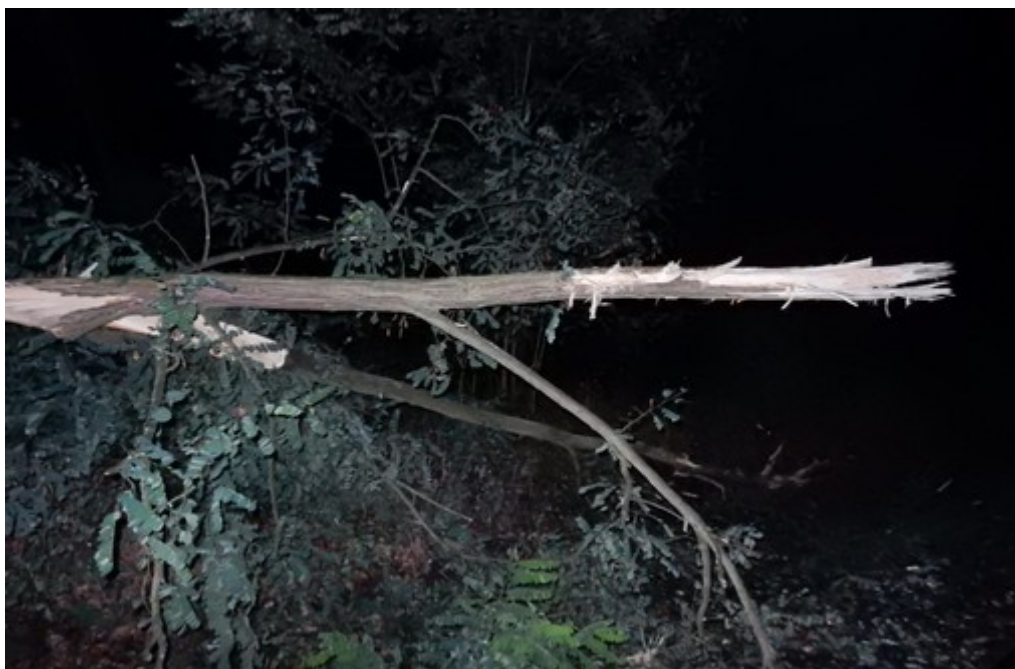
Obr. č. 1: Pohled na první zlomený strom v úrovni km 146,671

První spadlý strom (akát) rostl vlevo (ve směru jízdy vlaku Os 7424) v úrovni km 146,671. Strom se zlomil a spadl na traťovou kolej v km 146,658 (místo vzniku MU). Část stromu při srážce pronikla do žaluzií chlazení a do strojovny HDV. Strom rostl ve vzdálenosti 8,83 m od osy traťové koleje, měl obvod kmenu 90 cm, výšku 15 m. Vně i uvnitř byl kmen stromu zdravý.

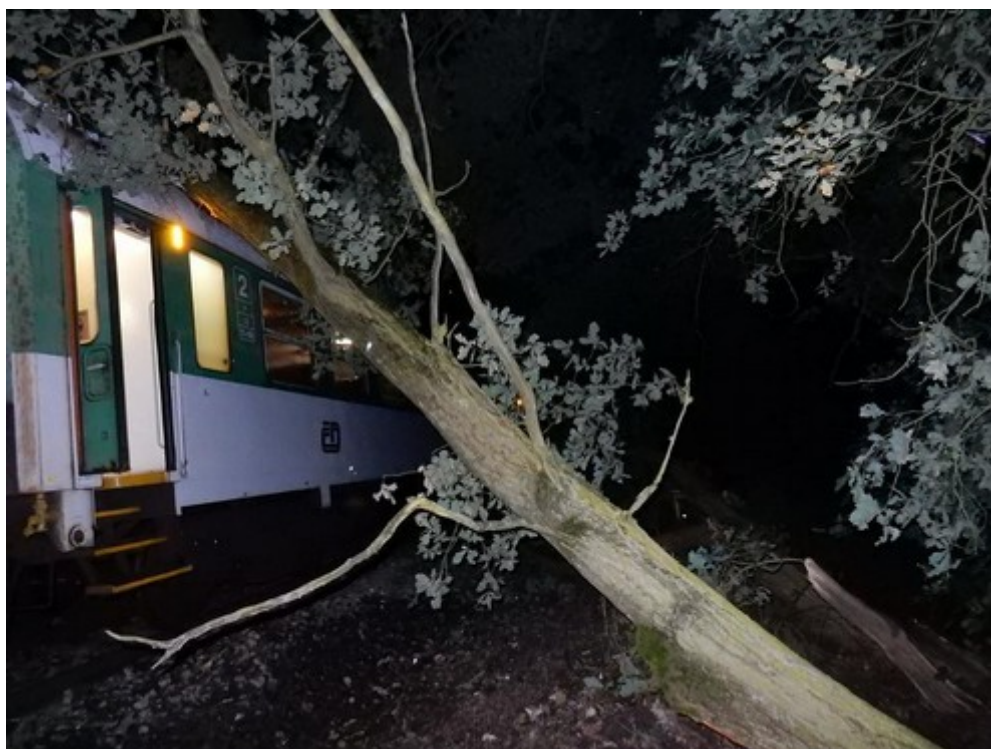
Obr. č. 3: Pohled na poslední spadlý strom zaklíněný na střeše posledního DV

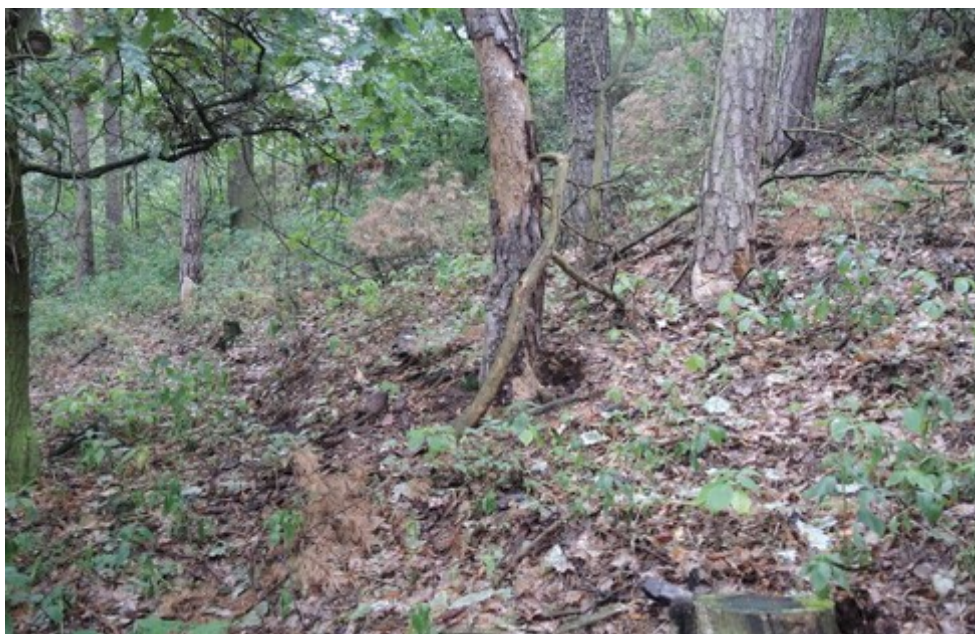
Dne 12. 7. 2019 byla zaměstnanci DI provedena opětovná prohlídka okolí místa vzniku této MU, zaměřená zejména na vzrostlý smíšený les, který roste na obou stranách traťové koleje, v traťovém úseku mezi žst. Holýšov a žst. Staňkov, od km 147,000 do km 146,300. Na místě byly zjištěny uřezané pahýly stromů spadlých při MU 21. 9. 2018. Žádné další známky po kácení jiných stromů nebyly zjištěny. Na obou stranách traťové koleje se i mimo výše uvedený kilometrický úsek nachází v dopadové vzdálenosti od trati větší množství vzrostlých uschlých stromů (borovic a smrků), které v případě jejich pádu mohou ohrozit bezpečné provozování drážní dopravy – viz obr. č. 5.

Obr. č. 5: Skupina uschlých stromů v dopadové vzdálenosti od traťové koleje

Drážní inspekce v návaznosti na zákonem č. 266/1994 Sb. svěřené pravomoci další bezpečnostní doporučení nevydává, nicméně považuje za nutné upozornit a doporučit provozovateli dráhy, Správě železniční dopravní cesty, s. o., úpravu svých technologických postupů obsažených v Metodickém pokynu pro údržbu vyšší zeleně tak, aby tyto byly jednoznačné z hlediska používané terminologie a v případech dřevin (stromů) rostoucích v ochranném pásmu dráhy na lesních pozemcích jiných vlastníků, včetně stanovení jednoznačných kritérií, podle kterých jsou stromy, resp. dřeviny bez ohledu na charakter a vlastníka pozemku označovány za zdroj ohrožení dráhy a jako takové určeny k odstranění.
