Zpráva o výsledcích šetření příčin a okolností vzniku mimořádné události

Střetnutí vlaku Os 2710 s dodávkovým automobilem na železničním přejezdu P8143 v km 8,985, na dráze železniční, regionální, mezi železničními stanicemi Sudoměřice nad Moravou a Strážnice

Investigation Report of Railway Accident

Collision of regional passenger train No. 2710 with a van at the level crossing No. P8143 between Sudoměřice na Moravě and Strážnice stations

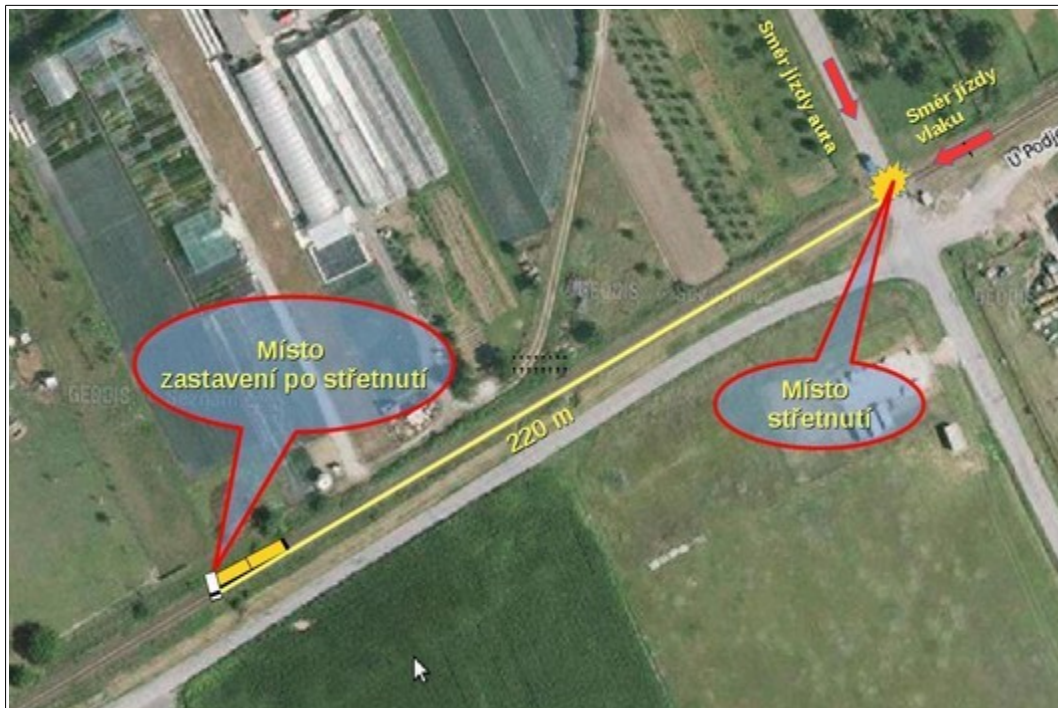
Obr. č. 2: Schéma místa MU

Dne 24. 6. 2015 ve 13:21 h se vlak Os 2710, jedoucí ze žst. Vrbovce (Slovenská republika) do žst. Hodonín, v prostoru jednokolejného železničního přejezdu P8143 v km 8,985, zabezpečeného světelnou výstražnou signalizací bez závor (dále také přejezd), střetl s dodávkovým automobilem. Se zachyceným DA pod nárazníky HDV vlak zastavil čelem 220 m za přejezdem.

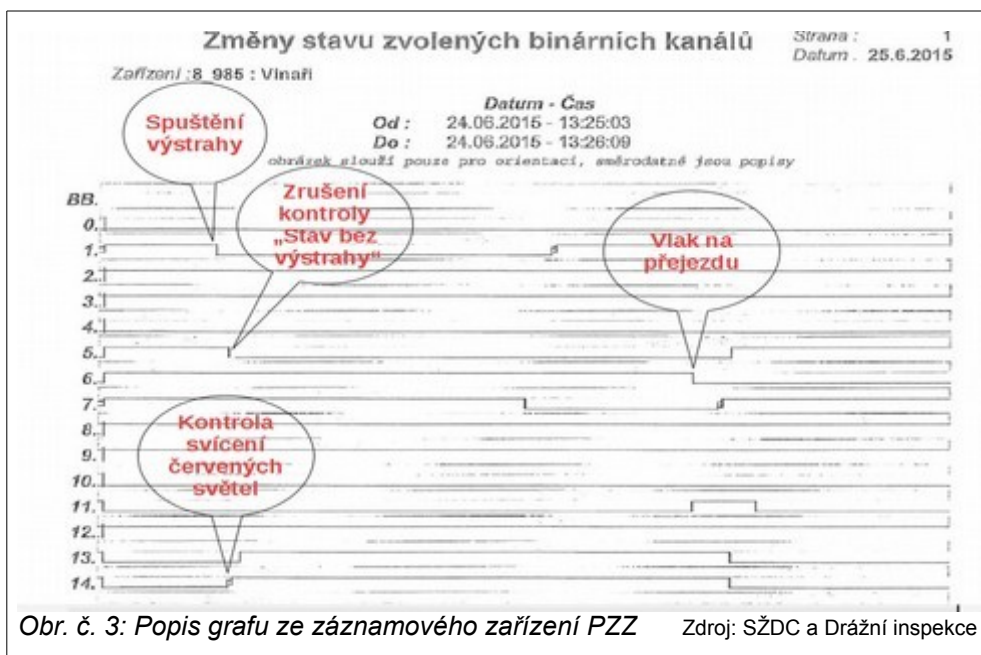
Dne 24. 6. 2015 ve 13:20 h odjel vlak Os 2710 ze žst. Strážnice směrem do cílové žst. Hodonín. Během jízdy k přejezdu strojvedoucí nepozoroval žádné mimořádnosti. Na dráze 334 m před místem zvýšení rychlosti strojvedoucí nedodržel povolenou rychlost (podrobnosti k uvedenému zjištění mimo příčinnou souvislost uvedeny v kapitole 4.4.1 této ZZ). Ve 13:21:21 h vlak jízdou ovlivnil závislosti SZZ žst. Strážnice a technologie PZZ přijala požadavek a spustila výstrahu PZZ před jízdou vlaku prostorem přejezdu. Za 36 s od doby spuštění výstrahy registroval prvek pro detekci přítomnosti kolejových vozidel vjezd čela vlaku do prostoru přejezdu. Z uvedených časů záznamového zařízení činnosti PZZ vyplynulo, že vzhledem k vypočtené přibližovací době $t_L = 32,0$ s, uvedené v dokumentu „Tabulka přejezdu“, byla výstraha spuštěna dostatečně včas.

Z výpisu záznamového zařízení (Obr. č. 3) je dále patrné, že PZZ bezprostředně po zaregistrování vlaku Os 2710 vypnulo kontrolu „Stav bez výstrahy“ a kontrolovalo dávání výstrahy na všech výstražnících. Technický stav PZZ v době jízdy vlaku Os 4753 nebyl v příčinné souvislosti se vznikem MU.

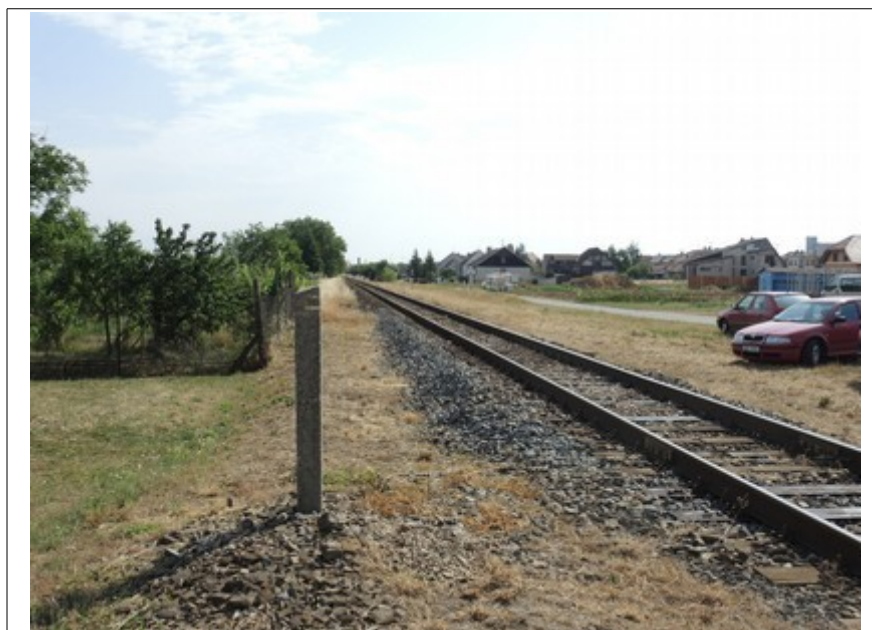
Obr. č. 6: Výhled ze směru jízdy vlaku

Bezprostředně před vjetím DA na přejezd byl ve vzdálenosti 4 m od osy koleje umožněn řidiči dostatečný výhled do směru jízdy vlaku (Obr. č. 6), aby se mohl, poté co před tím nerespektoval světelnou a zvukovou výstrahu dávanou PZZ, přesvědčit, zda může přejezd bezpečně přejet (§ 28 odst. 1 zákon č. 361/2000 Sb.)

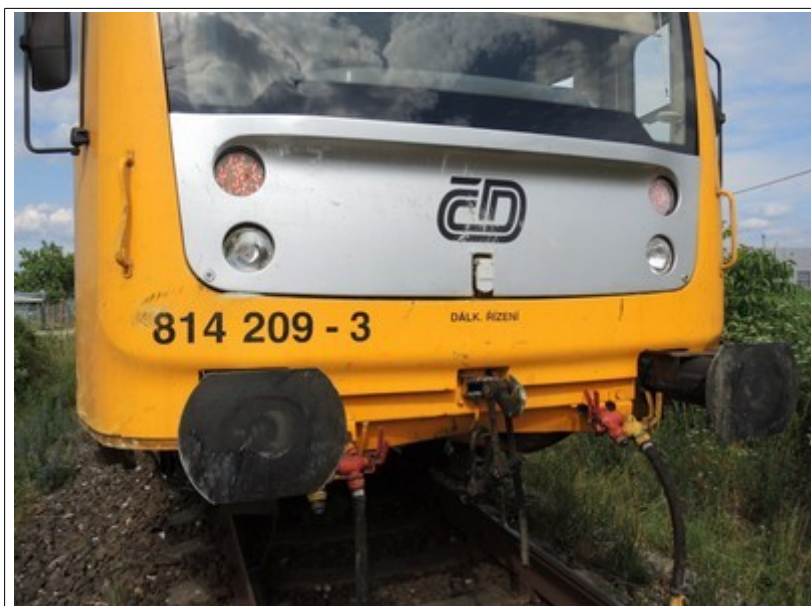
Obr. č. 7: Pohled na čelo HDV po odstranění zaklíněného DA

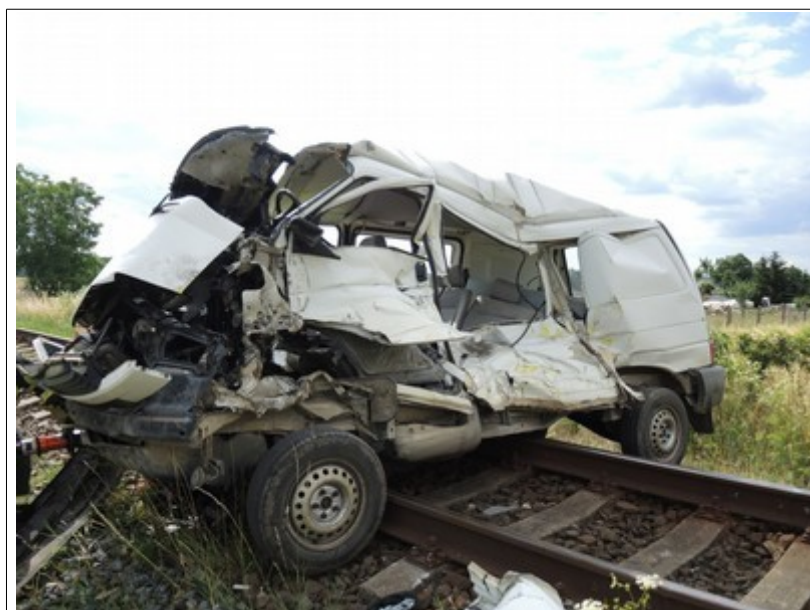
Obr. č. 8: Pohled na DA po uvolnění zaklínění na čele HDV
