## **Závěrečná zpráva o výsledcích šetření mimořádné události**

**Střetnutí vlaku Os 17803 s osobním automobilem na železničním přejezdu P448  
mezi dopravnou D3 Stupno a železniční stanicí Chrást u Plzně**

**Collision of the regional passenger train No. 17803 with a car at the level crossing  
No. P448 between Stupno operating control point and Chrást u Plzně station**

č. j.: 6-2021/2018/DI

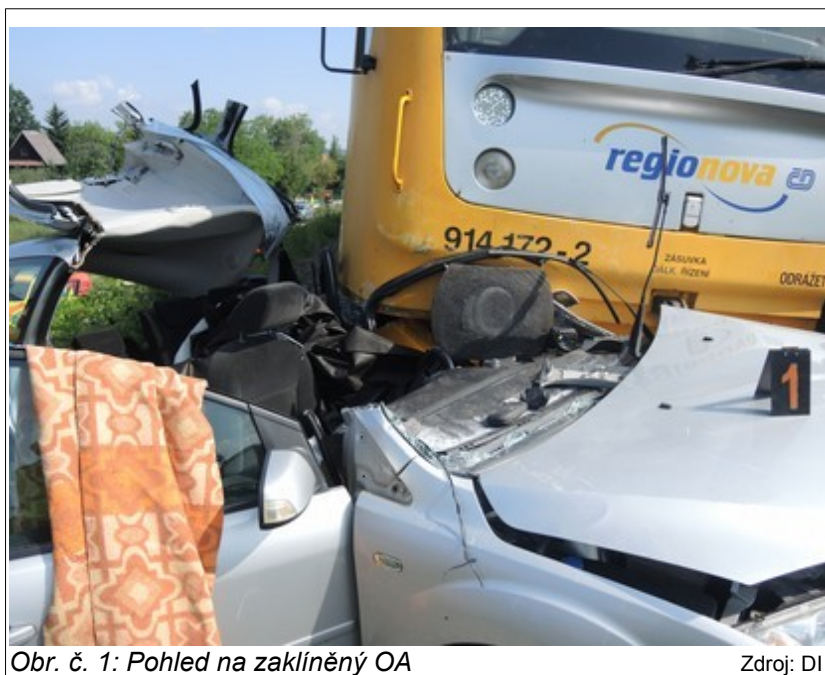
Obr. č. 1: Pohled na zaklíněný OA

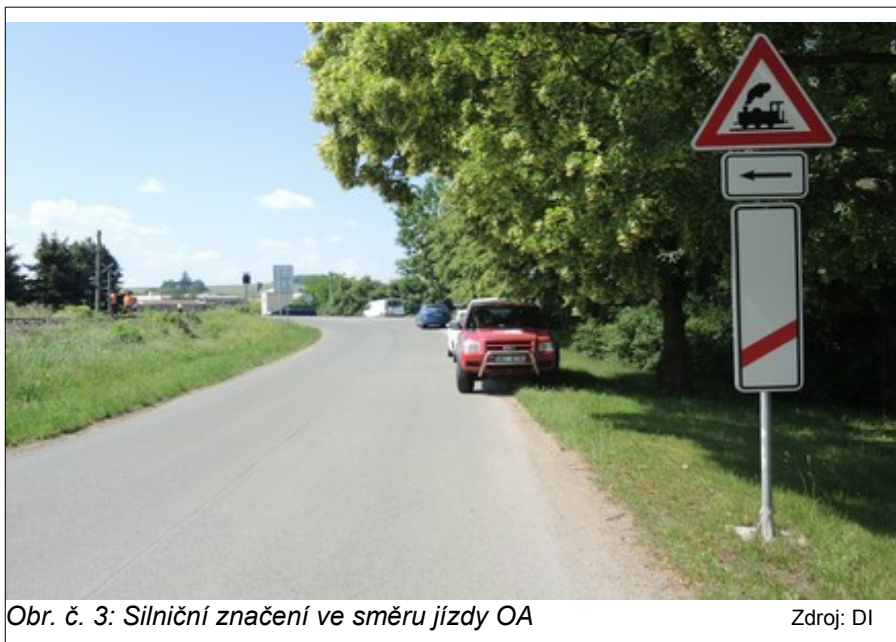
šipka vlevo“ (viz obr. č. 3). Před hranicí křižovatky s pozemní komunikací II. tř. č. 180 byla umístěna dopravní značka P 4 „Dej přednost v jízdě“ s dodatkovou tabulkou E 2a „Tvar křižovatky“;

Obr. č. 3: Silniční značení ve směru jízdy OA

Dopravní značení na pozemní komunikaci bylo v souladu s příslušnými předpisy pro provoz na pozemních komunikacích. Dopravní značky byly v době ohledání bezprostředně po vzniku MU nepoškozené a dobře viditelné. Výstražný kříž a světelná skříň výstražníku byly ze směru jízdy OA viditelné na vzdálenost 80 m, výstraha PZZ dávaná dvěma červenými střídavě přerušovanými světly byla viditelná a spolehlivě rozpoznatelná na vzdálenost 80 m.

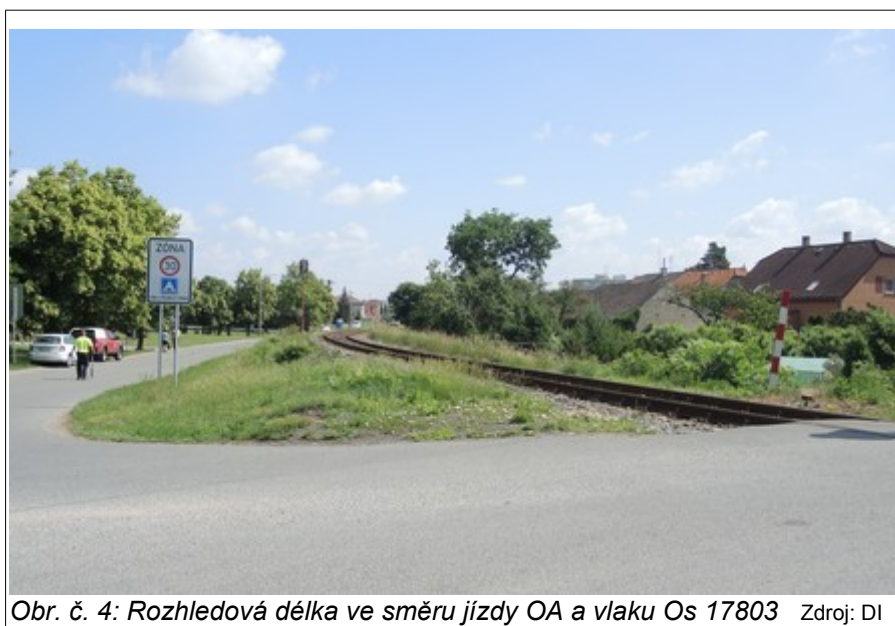
Obr. č. 4: Rozhledová délka ve směru jízdy OA a vlaku Os 17803 Zdroj: DI

- rozhledová délka pro nejpomalejší silniční vozidlo pro případ poruchy nebo vypnutí PZZ byla ve směru jízdy OA a jízdy vlaku Os 17803 naměřena 140 m (viz obr. č. 4);
- v okolí ŽP se nenacházely žádné překážky ve výhledu na dráhu z pozemní komunikace;
- technologický domek PZZ se nacházel z pohledu jízdy řidiče OA vpravo před ŽP a svým umístěním nebránil řidičům v rozhledu na dráhu;
- povrch pozemních komunikací vedoucích k ŽP byl živičný, přejezdová vozovka byla tvořena živičnou konstrukcí z asfaltového betonu;
- přejezdová vozovka byla ve vyhovujícím stavu a byla sjízdná bez omezení;
- na povrchu pozemní komunikace II. tř. a na přejezdové vozovce nebyly zjištěny stopy pneumatik po brzdění OA, byly zjištěny pouze stopy vzniklé následkem sunutí OA po střetnutí s vlakem Os 17803.

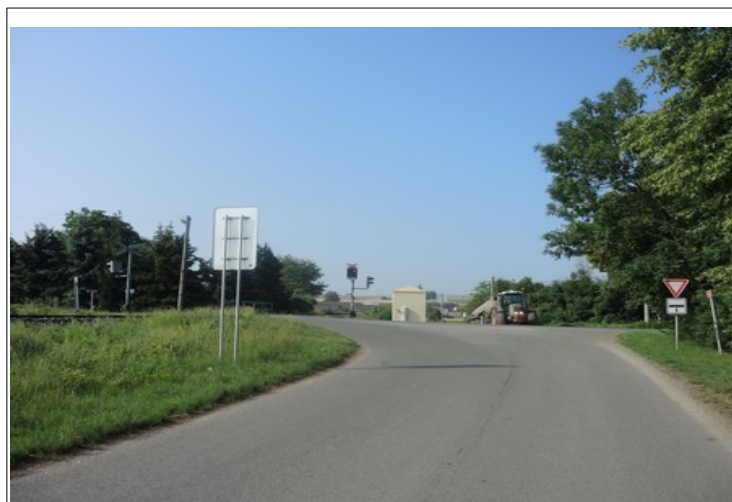
Výsledkem bylo naměření totožných vzdáleností viditelnosti jako v době ohledání místa MU po jejím vzniku dne 4. 6. 2018. Viditelnost výstražného kříže a světelné výstrahy na světelné skříni výstražníku byla rovněž ověřena a zadokumentovaná ze vzdálenosti 35 m (viz obr. č. 5), která je pro místní pozemní komunikaci stanovena normou ČSN 74 6380 jako minimální.

Obr. č. 5: Viditelnost výstražníku a výstrahy PZZ ze vzdálenosti 35 m ve směru jízdy OA

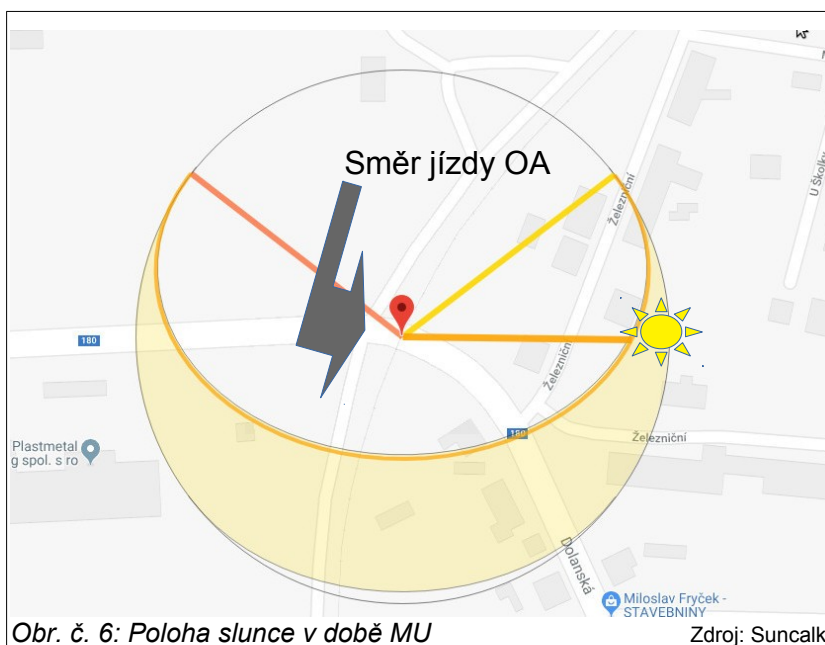
Možné oslnění řidiče OA sluncem bylo vzhledem ke směru jeho jízdy a orientování ŽP vyloučeno. Po celou dobu jízdy po místní komunikaci směřovaly sluneční paprsky k řidiči OA z levé strany pod úhlem 60°. Jejich intenzita však nebyla taková, aby mohly zapříčinit jak oslňující účinek pro řidiče OA tak i ovlivnění – snížení vnímání světelné výstrahy na světelné skříni výstražníku (viz obr. č. 6).

Obr. č. 6: Poloha slunce v době MU
