## **Závěrečná zpráva o výsledcích šetření mimořádné události**

Nezajištěná jízda vlaku R 1101 na 1. staniční kolej obsazenou vlakem Os 6000  
v železniční stanici Svor

### **Accident and incident investigation report**

Unsecured movement of the long distance passenger train No. 1101 to station track  
No. 1, which was occupied by the regional passenger train No. 6000 at Svor station

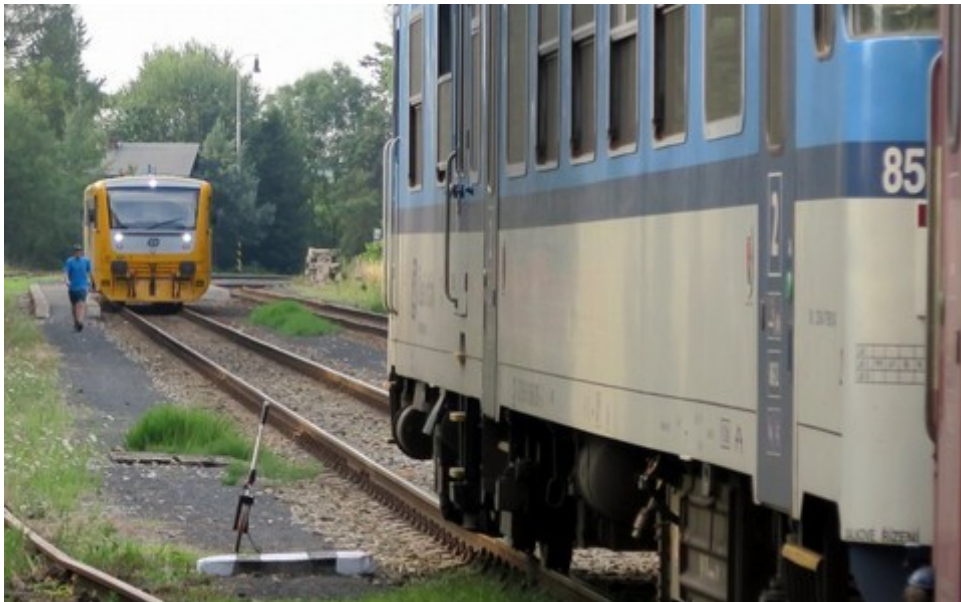
Obr. č. 1: Pohled na zastavení vlaků po MU

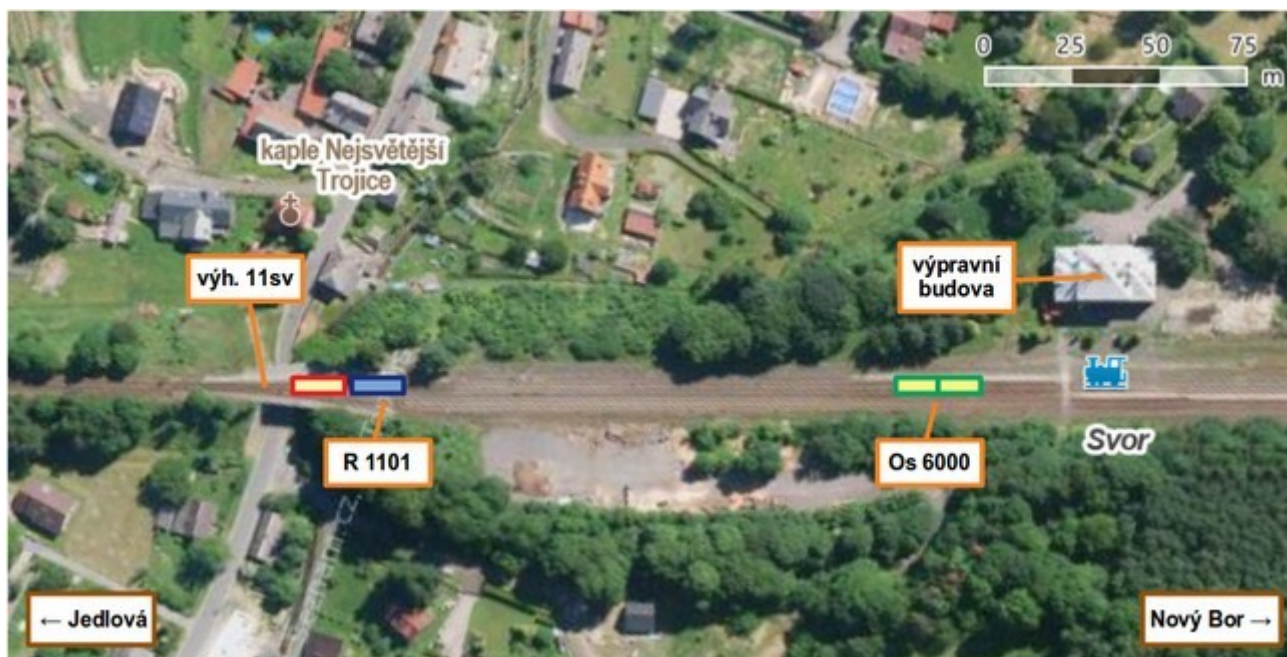
Obr. č. 2: Schéma místa vzniku MU

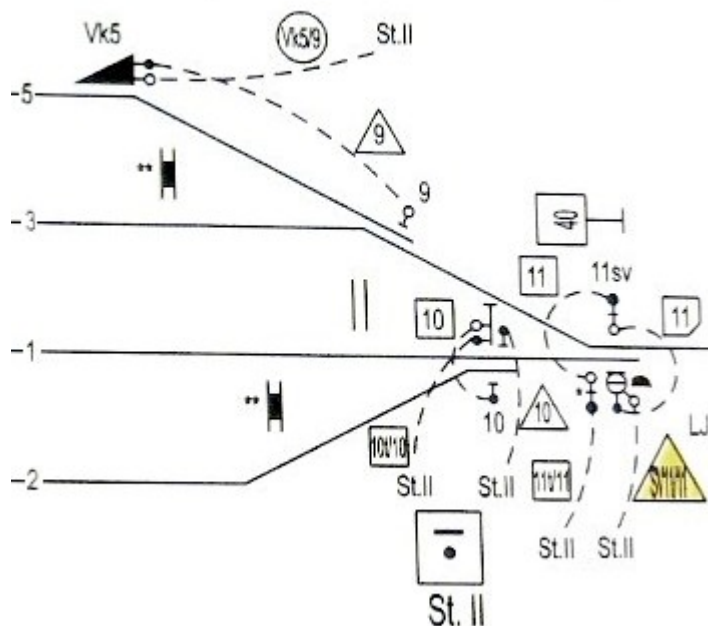
Obr. č. 3: Schéma technologie přestavení výhybky č. 11sv na 1. SK  
Zdroj: SŽDC; Foto: DI

Pro přestavení výhybky č. 11sv, která je v základní poloze přestavena pro jízdu DV od žst. Jedlová na 3. SK, musel výpravčí žst. Svor na indikační desce povytáhnout tlačítko „Uvolnění závěru výměn“, a tím uvolnit výsledný klíč ve směru Jedlová v elektromagnetickém zámku „vj. na 3./odj. z 1., 3. kol.“ na ovládací desce stanoviště St. II. Následně musel stisknout tlačítko „vj. na 1. kol.“ na indikační desce, klíč z EMZ „vj. na 3./odj. z 1., 3. kol.“ zamknout do příslušného ústředního zámku St. II a vyjmout klíč od kontrolního spojovacího zámku výhybky č. 11sv. Poté výpravčí musí v kolejišti odemknout spojovací zámek k samovratnému přestavníku výhybky č. 11sv a postupně další výměnové zámky dle výše uvedeného schématu, čímž postaví vlakovou cestu z/do Jedlové na/z 1. staniční kolej. Výsledný klíč pak výpravčí uzamkne do ústředního zámku St. II, vyjme výsledný klíč vlakové cesty a uzamkne jej do EMZ „vj. na 1. kol.“. Tím dojde k rozsvícení bílého indikačního světla tlačítek „vj. na 1. kol.“ a „Uvolnění závěru výměn“ ve směru Jedlová. Zároveň se rozsvítí indikace EMZ VDS a po vyjmutí klíče z EMZ VDS se na všech hlavních návěstidlech žst. Svor rozsvítí indikátor s návěstí Neplatné návěstidlo. Dále měl výpravčí za úkol při VDS propojit traťové telefonní okruhy Nový Bor a Jedlová.

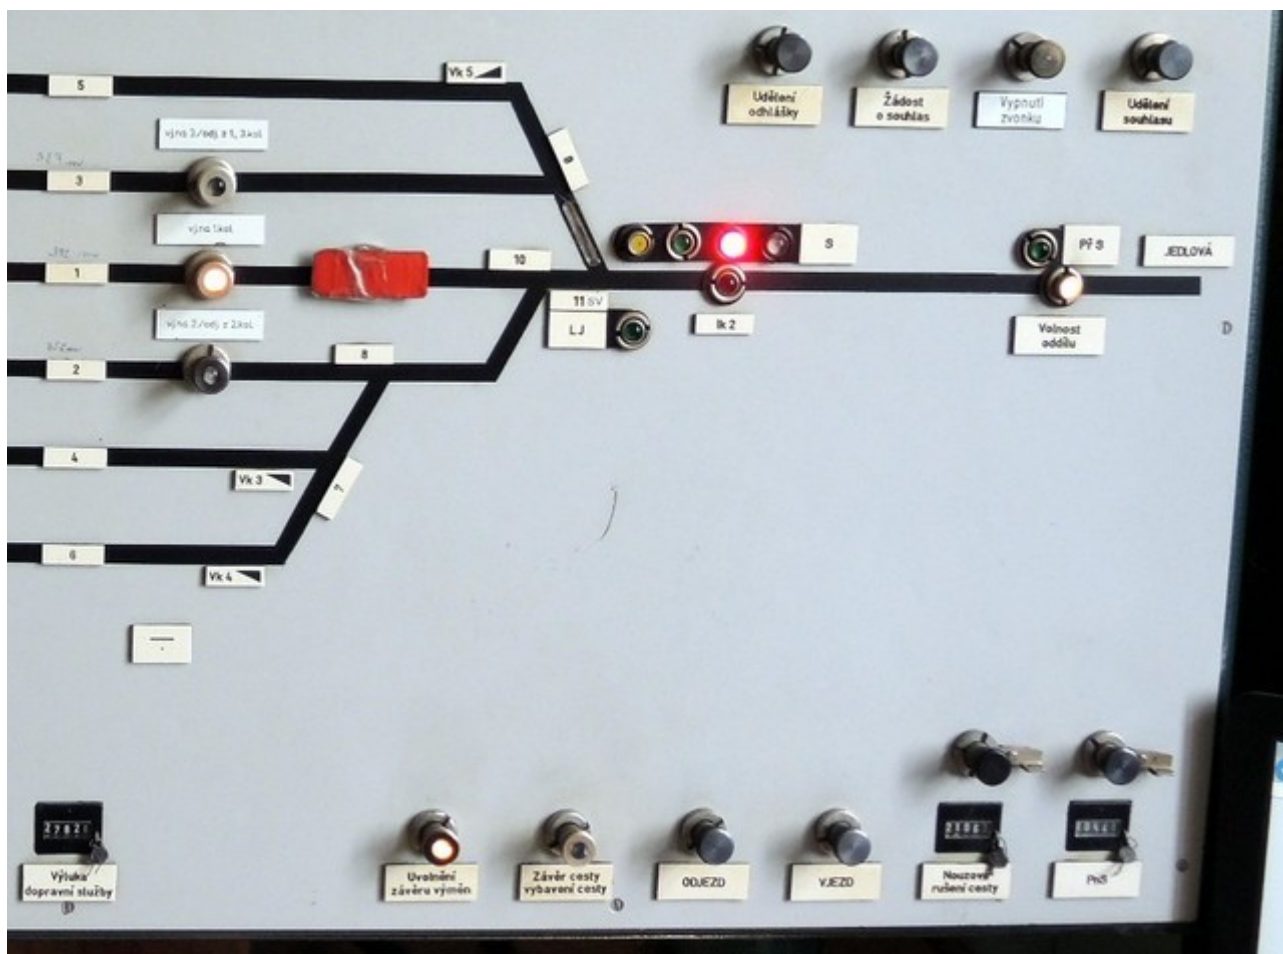
Ostatní indikace, včetně bílé průsvítky kontroly polohy výhybky č. 11sv na 3. SK, nesvítily. V pravé části 1. SK byla upamatovávací pomůcka červené barvy.

Obr. č. 4: Zhaslá průsvítka, která má indikovat, že výhybka č. 11sv je v základní poloze v odbočném směru na 3. SK

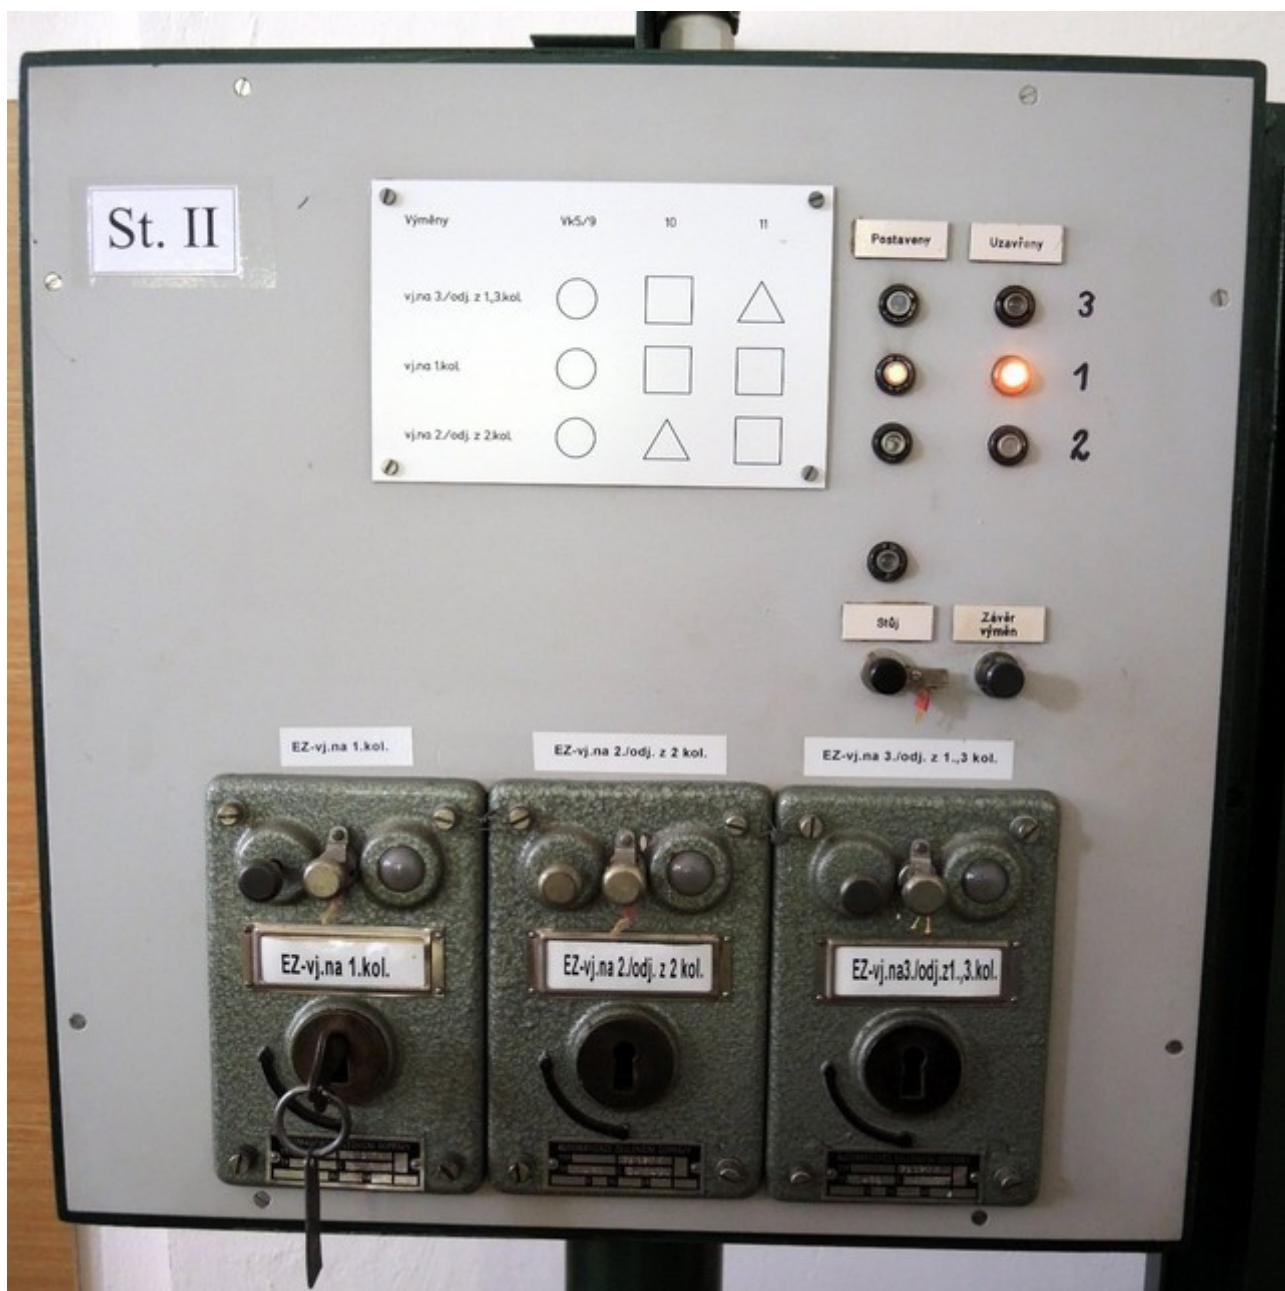
Z ústředního zámku byl vyjmutý a do patřičného elektromagnetického zámku uzamčený výsledný klíč pro „vjezd na 1. kolej“ (směr žst. Jedlová). Na ovládací desce St. II svítla bílá světla indikací, že výměny jsou „Postaveny“ a „Uzavřeny“.

Obr. č. 5: Ovládací deska stanoviště St. II s uzamčeným výsledným klíčem pro vjezd na 1. kolej

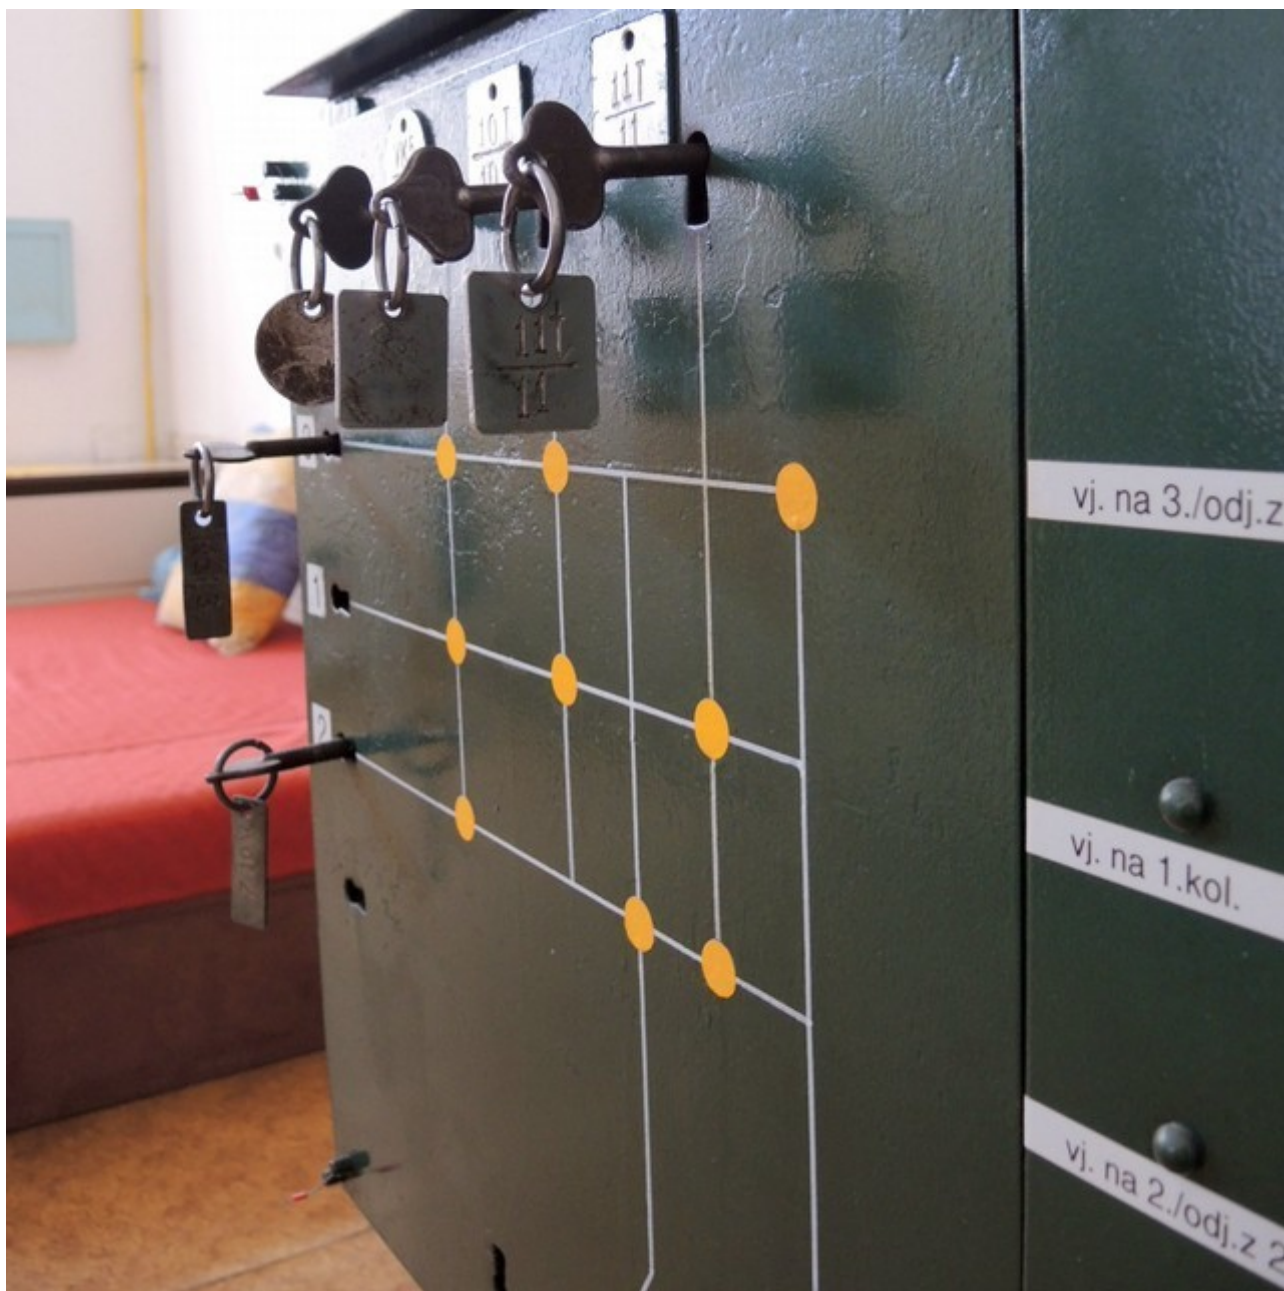
Obr. č. 6: Ústřední zámek St. II

- výhybka č. 11 je uzamčena kontrolním odtlačným zámekem do přímého směru na kolej č. 1 (vypnuta ze samovratného režimu), v kontrolním odtlačném zámku uzamčen klíč od od výměnového zámku výhybky č. 11.
