The Rail Safety Inspection Office

Závěrečná zpráva o výsledcích šetření mimořádné události

Accident and incident investigation report

Jumping out of a passenger from the moving long distance passenger train
No. 888 between Třebovice v Čechách and Česká Třebová stations

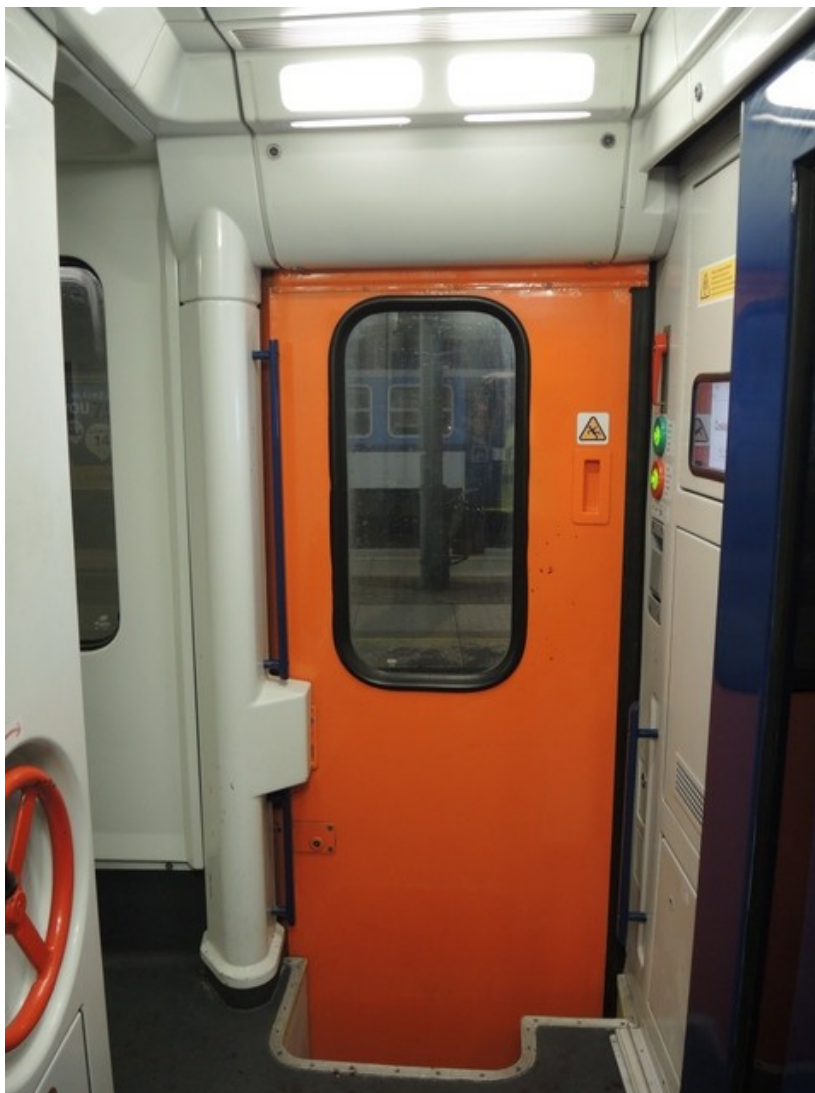
Obr. č. 1: Dveře TDV dotčené vznikem MU

Ohledáním místa MU bylo zjištěno, že vlak R 888 zastavil na 2. TK mezi žst. Třebovice v Čechách a Česká Třebová čelem HDV v km 1,849, tj. 888 metrů za místem, kde cestující z vlaku vyskočil. Vlak byl sestaven celkem z 5 TDV a HDV. Ohledáno bylo TDV č. 61 54 20 70 516 – 7 řady Bee²³⁸ vlaku, dotčené vznikem MU. Byly zjištěny krevní stopy poškozeného kolem levých dveří na předním představku ve směru jízdy vlaku, ze kterých poškozený vyskočil. U těchto dveří byla stržená plomba na páce pro nouzové ovládní dveří, na stěně u této páky byly krevní stopy poškozeného. Dále pokračovaly krevní stopy do chodby TDV.

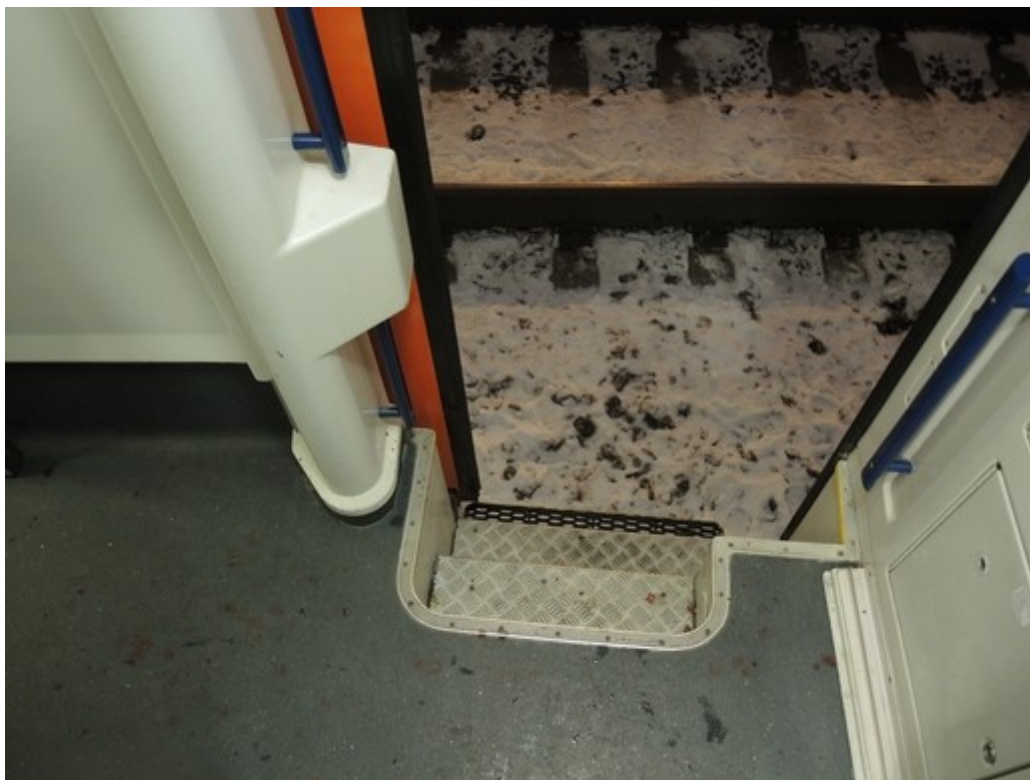
Obr. č. 4: Krevní stopy kolem dveří dotčených vznikem MU na pozici 1L

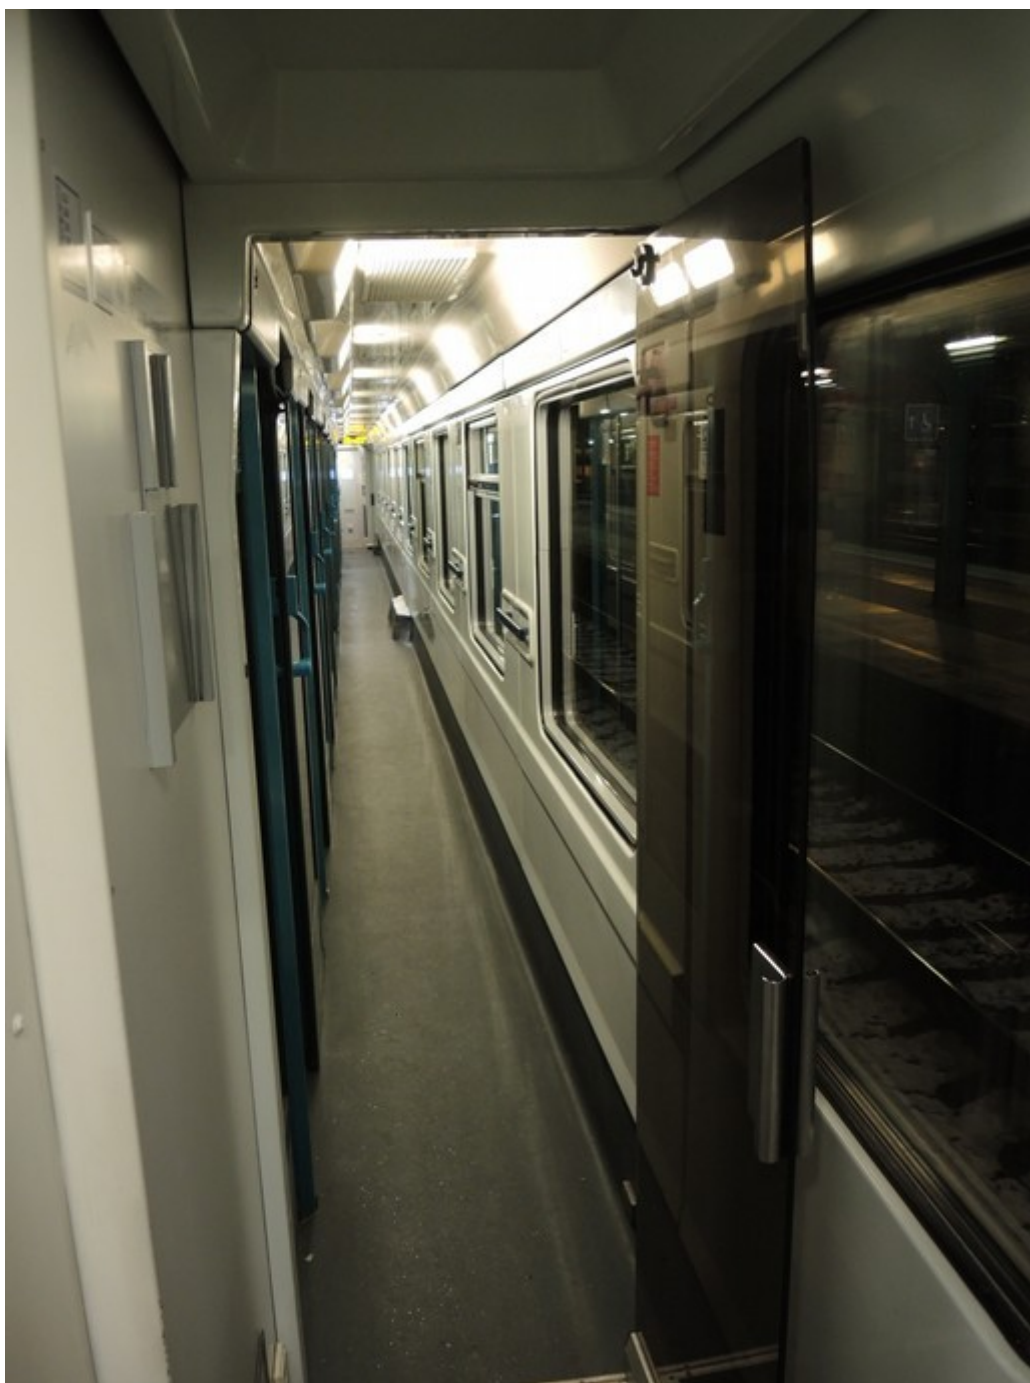
Obr. č. 5: Pohled do chodby TDV ze směru 1. představku TDV

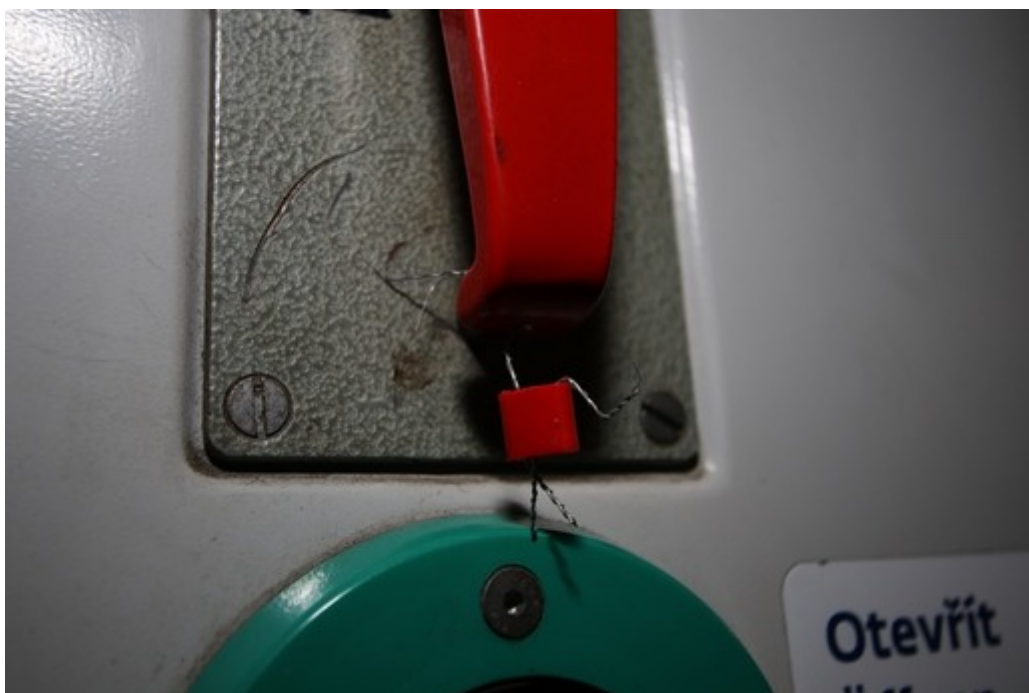
- v době, kdy na PČR volal, zaslechli spolu s průvodčí křičet cestující, že poškozený hodlá vyskočit z vlaku;
 - vyšel opět na chodbu TDV a viděl, jak poškozený manipuluje s dveřmi TDV. Podařilo se mu strhnout plombu, nouzově odjistit a otevřít dveře a před ním vyskočit cca v rychlosti $120 \text{ km}\cdot\text{h}^{-1}$ z jedoucího vlaku R 888;

Obr. č. 6: Stržená plomba páky pro odblokování dveří na pozici 1L dotčených vznikem MU

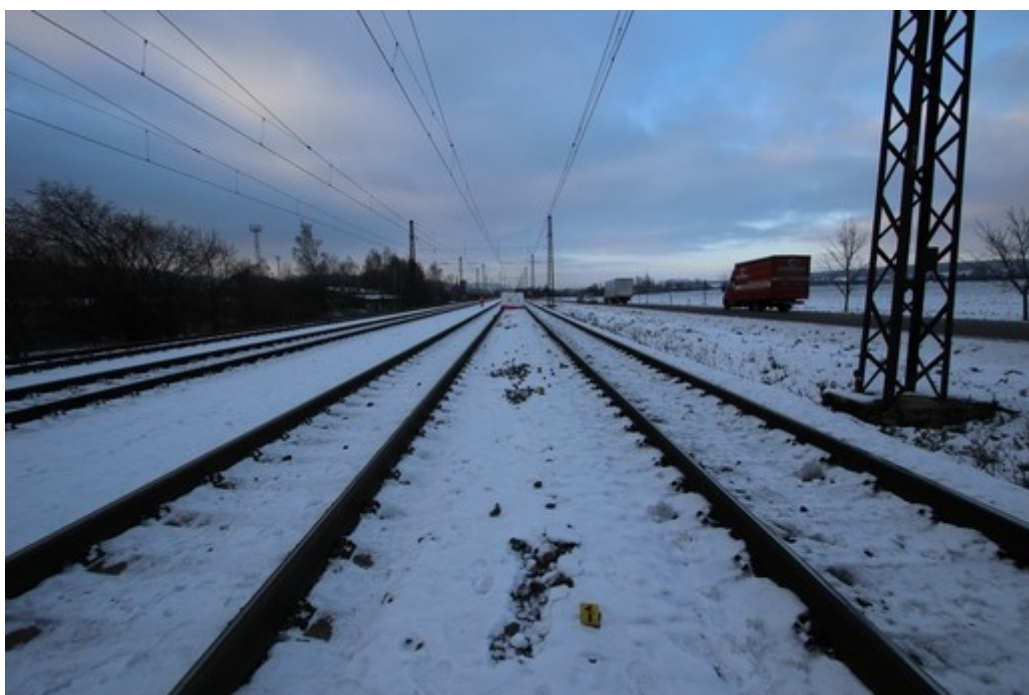
Byla zjištěna stržená plomba u záchranné brzdy v kupé č. 9, kterou aktivovala průvodčí po vyskočení poškozeného z vlaku. Poškozený vyskočil do prostoru mezi 1. a 2. TK, vlevo ve směru jízdy vlaku, ze dveří na předním představku TDV ve směru jízdy vlaku. První stopa po vyskočení poškozeného a kontaktu s kolejištěm byla v km 2,737, tělo se nacházelo o 49 metrů dále mezi traťovými kolejemi ve směru jízdy vlaku. Mezi první stopou, tělem a dále se nacházely osobní věci poškozeného. V kupé, kde seděl poškozený, se nacházely jeho osobní věci.

Obr. č. 7: Místo dopadu poškozeného mezi 1. a 2. TK
