The Rail Safety Inspection Office

## **Zpráva o výsledcích šetření příčin a okolností vzniku mimořádné události**

### **Investigation Report of Railway Accident**

Collision of a regional passenger train No. 7403 with a car at level crossing  
No. P599 at Vejprnice station

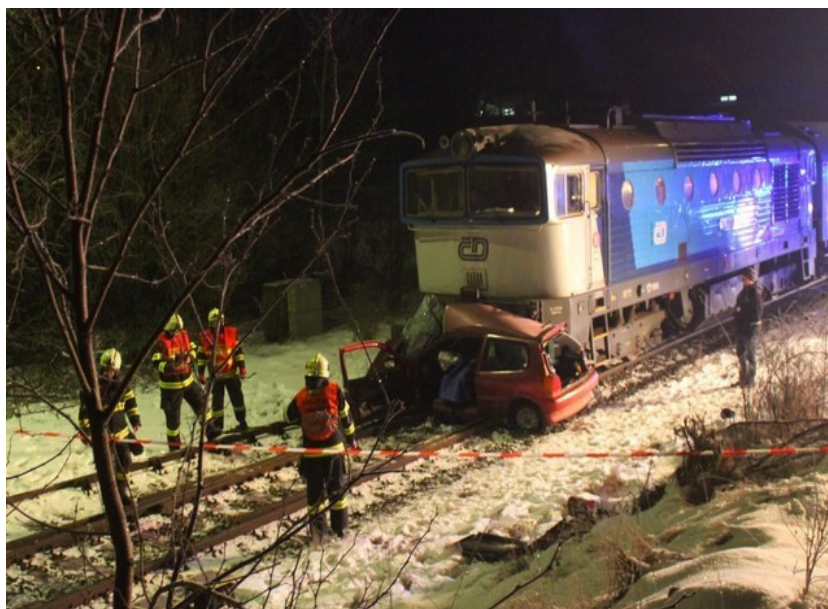
Obr. č. 1: Pohled na místo MU

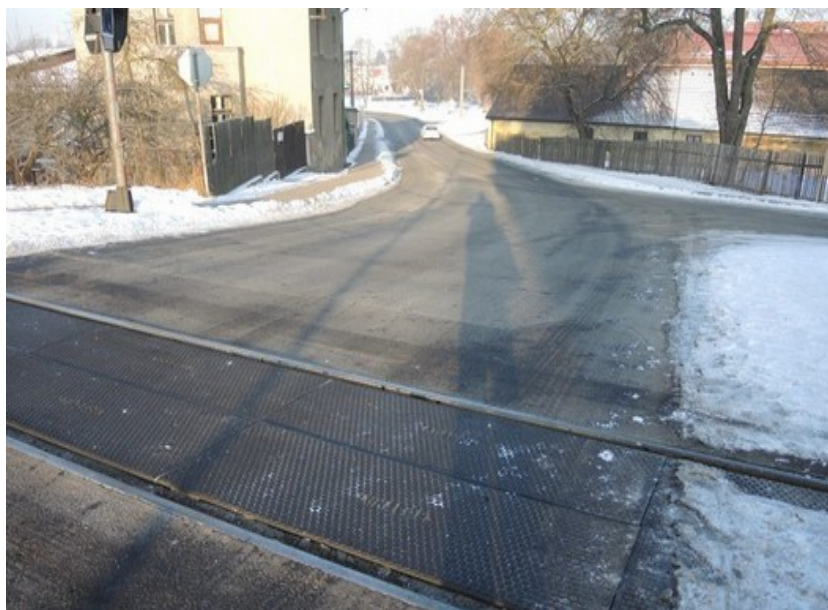
Obr. č. 4: Asfaltový povrch vozovky vedoucí k ŽP

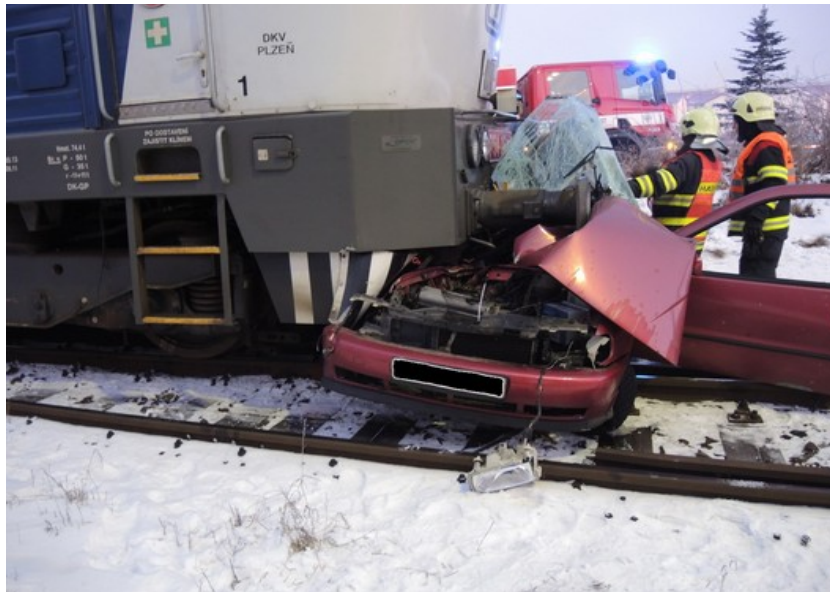
Na nýřanském zhlaví a záhlaví žst. Vejprnice se nacházel vlak Os 7403. Vlak byl sestaven z HDV 92 54 2 754 058-6 a šesti osobních vozů. Vlak byl označen návěstí „Začátek vlaku“ a „Konec vlaku“. Čelo vlaku zastavilo v km 117,627, tj. ve vzdálenosti 233 m od železničního přejezdu. Pod předními nárazníky HDV byl zaklíněn osobní automobil tovární značky Volkswagen Polo (viz obr. č. 6).

Obr. č. 6: Osobní automobil zaklíněný pod nárazníky HDV

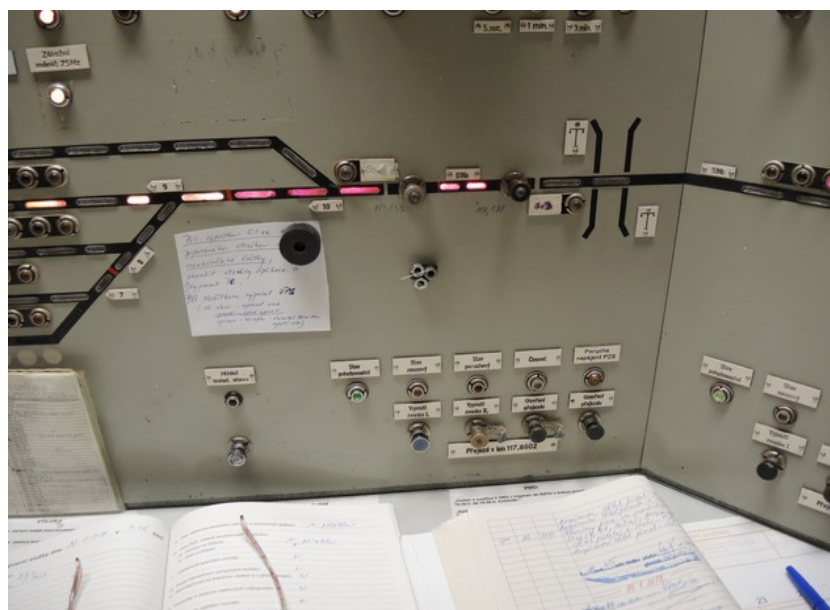
Ohledáním SZZ v žst. Vejprnice (reléové SZZ cestového systému) bylo zjištěno (viz obr. č. 7):

- na maketě vjezdového návěstidla S svítila červená kontrolní žárovka;
- průsvitky kolejového úseku S1Na a výhybky č. 10 indikovaly červeným světlem obsazení těchto úseků;
- průsvitky kolejového úseku výhybky č. 9 a 1. staniční koleje indikovaly bílým světlem závěr jízdní cesty pro vlak Os 7403;
- v souboru kontrolních indikací dotčeného přejezdu (v km 117,860) svítila zelená kontrolka pohotovostního stavu, ostatní kontrolky byly zhaslé. Plomby na šňůrce na ovládacích tlačítkách Otevření přejezdu a Vypnutí zvonku II byly nepoškozené;
- plomby na drátku ovládací skříně SZZ byly nepoškozené;
- stavy počítadel ovládacích prvků s evidencí obsluhy na ovládacím panelu souhlasily se stavy uvedenými v Knize předávky služby;
- v Záznamníku poruch SZZ a PZZ nebyl uveden žádný záznam o poruše.

Obr. č. 7: Panel SZZ v žst. Vejpřnice

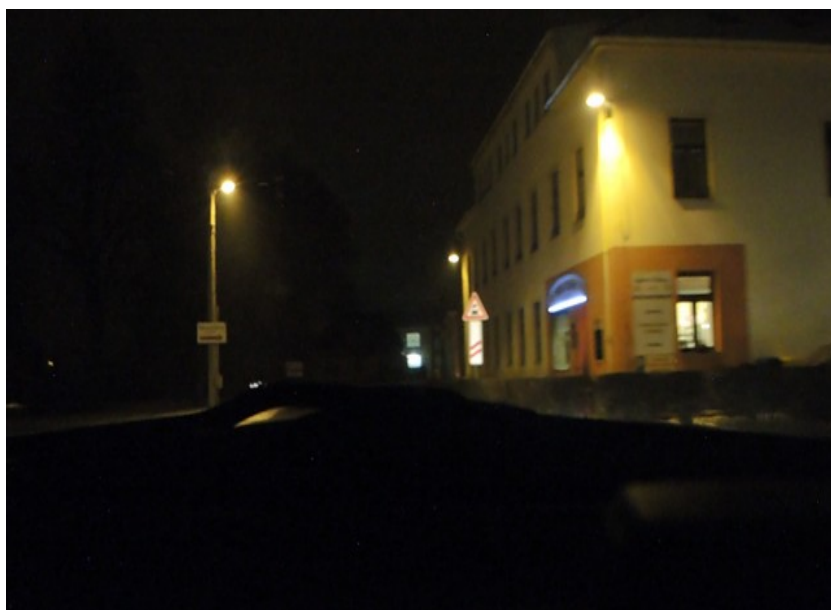
*Obr. č. 8: Viditelnost DZ A31b umístěné 165 m před ŽP*

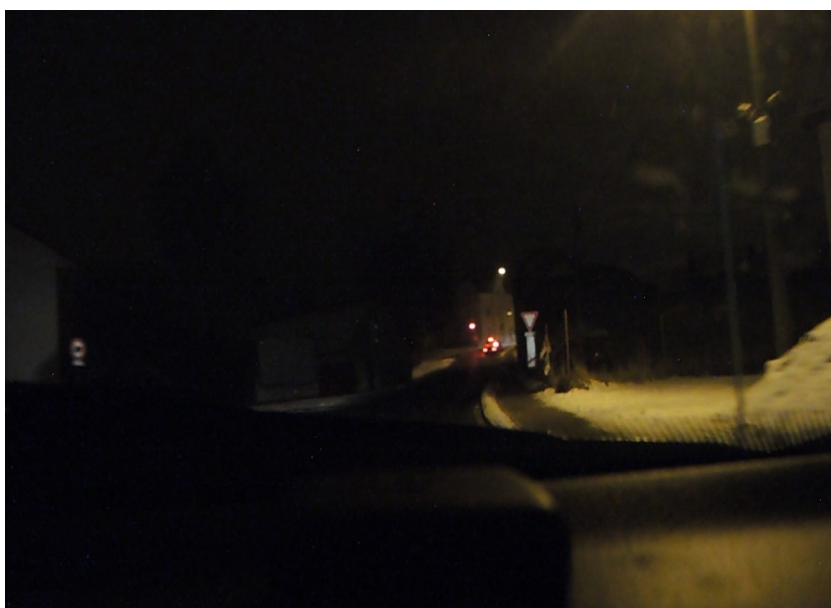
*Obr. č. 9: Viditelnost DZ A31c umístěné 82 m před ŽP*

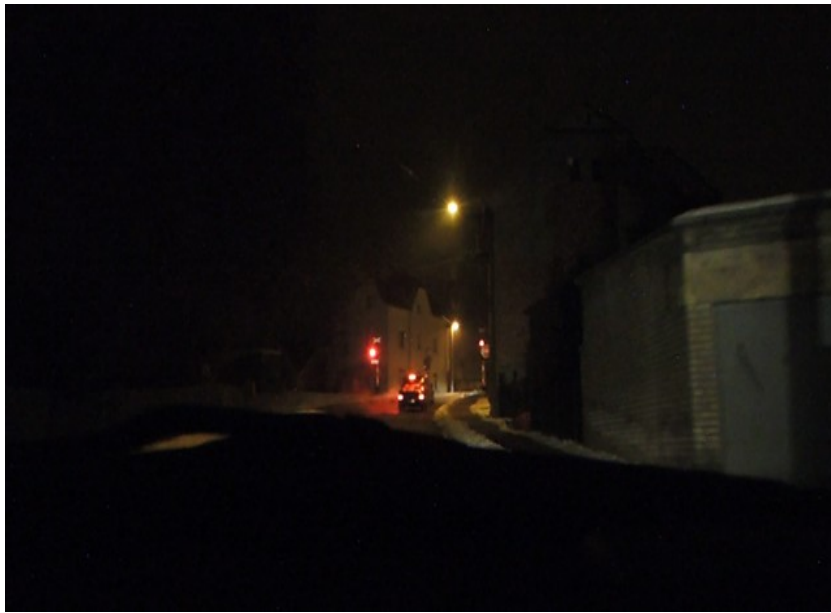
Ohledání místa MU bylo provedeno v denní době, ke vzniku MU však došlo v 5.33 h, kdy ještě byla noční doba. Z tohoto důvodu bylo dne 24. 1. 2017 provedeno další ohledání místa MU v čase shodném s časem vzniku MU (za stejných světelných podmínek). Zjišťována byla viditelnost svislých dopravních značek A 31b, A 31c „Návěstní desky“ a světelné výstrahy na světelných skříních výstražníků PZZ ve směru jízdy OA po Tylově ulici. Dopravní značky byly pro řidiče OA dostatečně viditelné, A 31b – (viz obr. č. 8), A 31c – (viz obr. č. 9). Světelná výstraha na obou světelných skříních výstražníků ve směru jízdy OA byla viditelná ze vzdálenosti 57 m (viz obr. č. 10).

Obr. č. 10: Místo, ze kterého je vidět výstraha na obou výstražnicích ve vzdálenosti 57 m před ŽP
