Drážní inspekce
The Rail Safety Inspection Office

Investigation Report of Railway Accident

Collision of passenger train No. 14506 with a lorry at the level crossing P 7140, km 4,740, between Kobylí na Moravě and Velké Pavlovice stations with consequent derailment

č. j.: 6-875/2012/DI

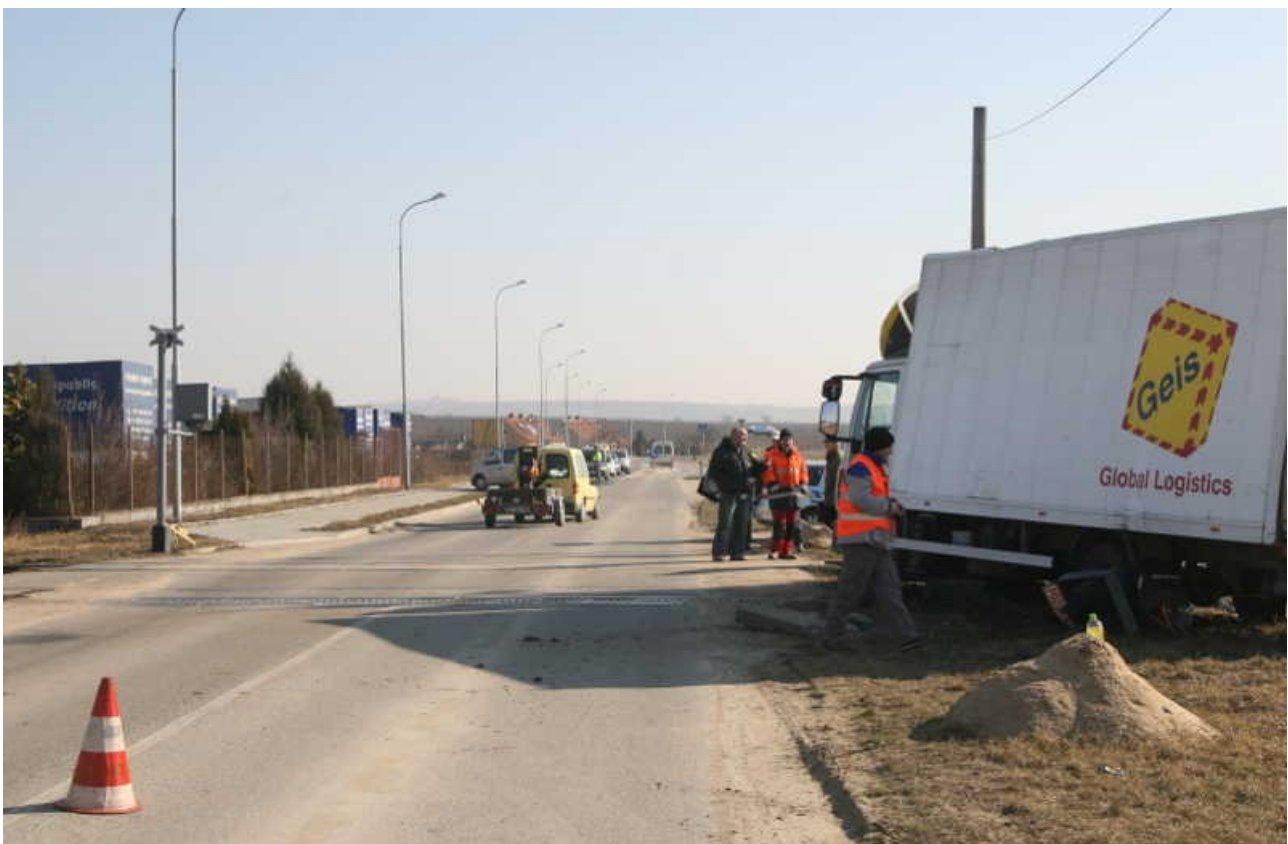
Obr. č. 1: Situace na železničním přejezdu P 7140 po MU

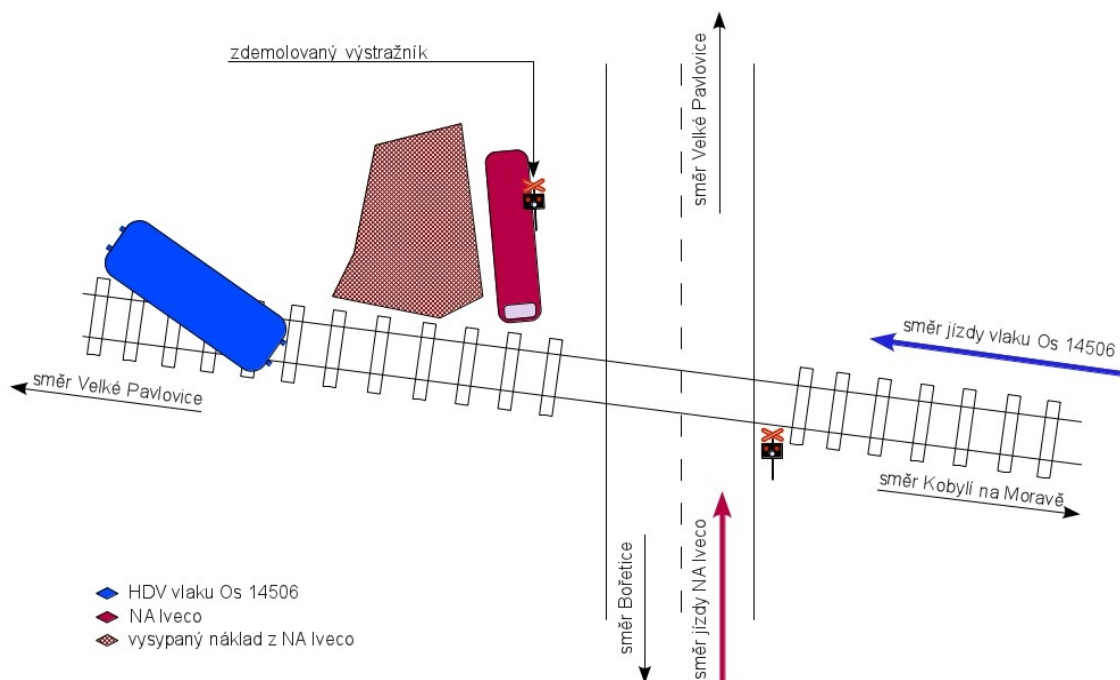
Obr. č. 2: Schéma místa vzniku MU

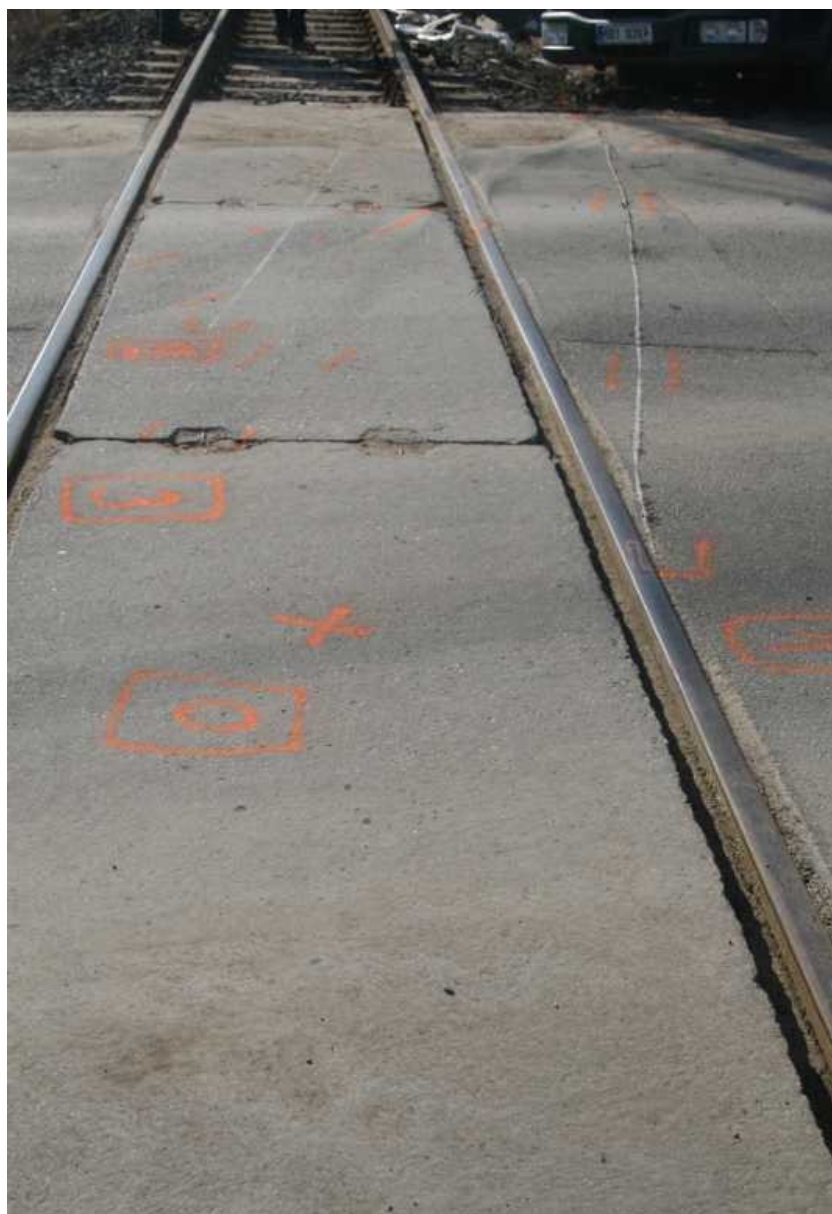
Dále vlivem vzájemné srážky HDV vlaku Os 14506 vykolejilo vpravo ve směru jízdy, a to oběma dvojkolími. Stopy po jízdě ve vykolejeném stavu začínaly na vozovce pozemní komunikace a stopa po jízdě levého kola prvního dvojkolí ve směru jízdy vlaku vedla až k vnitřním upevňovacím prvkům pravého kolejnicového pásu. Na přejezdové konstrukci a v kolejišti byly zřetelné stopy po jízdě levého kola až k HDV, které bylo výrazně nakloněné na pravý bok a zaklíněné přední částí na hraně propustku vedoucího pod tratí v km 4,705. HDV bylo z důvodu bezpečné evakuace cestujících podepřeno manipulátorem Faresin, jehož řidič v době vzniku MU pracoval nedaleko železničního přejezdu a přispěchal na pomoc.

Obr. č. 3: Stopy po vykolejení HDV

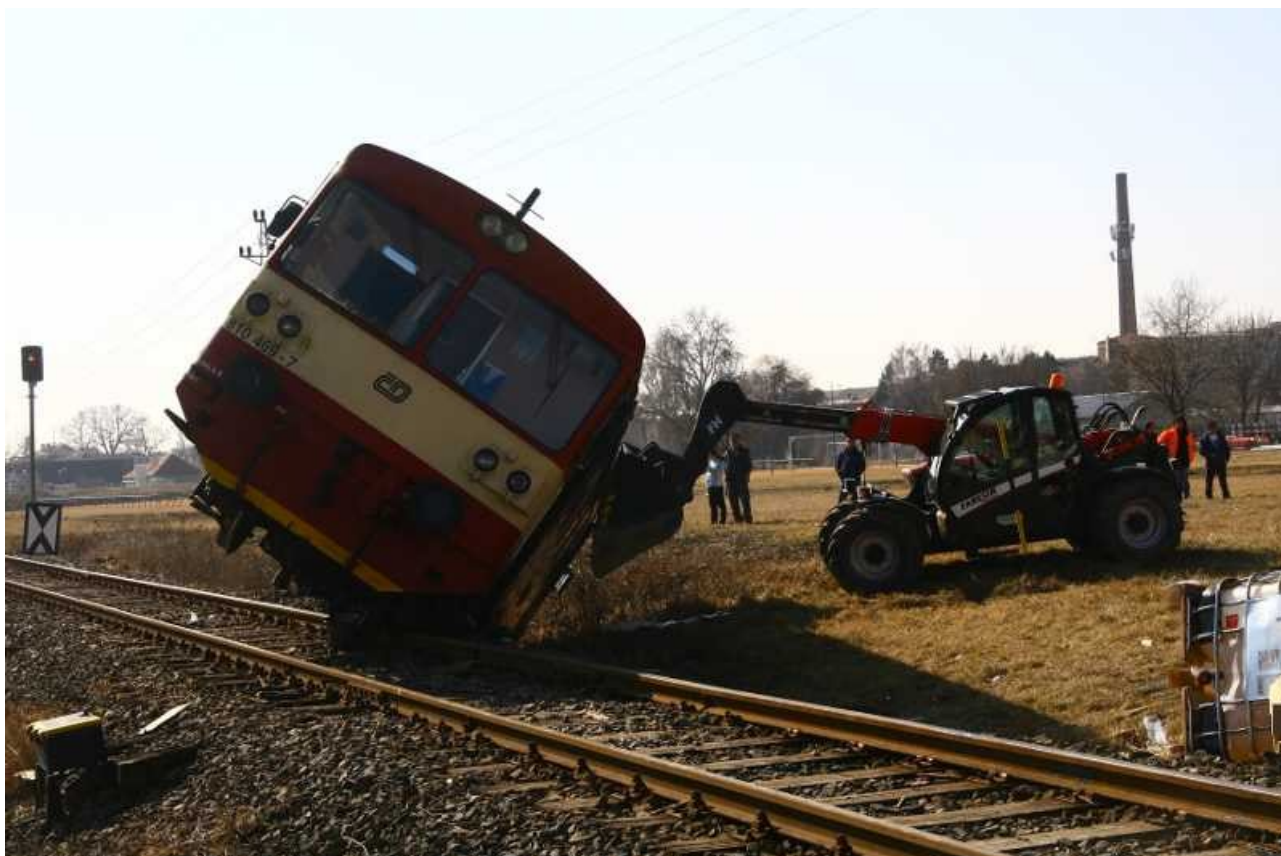
Obr. č. 4: Vykolejené HDV zajištěné manipulátorem Faresin, ve směru od žst. Kobyly na Moravě

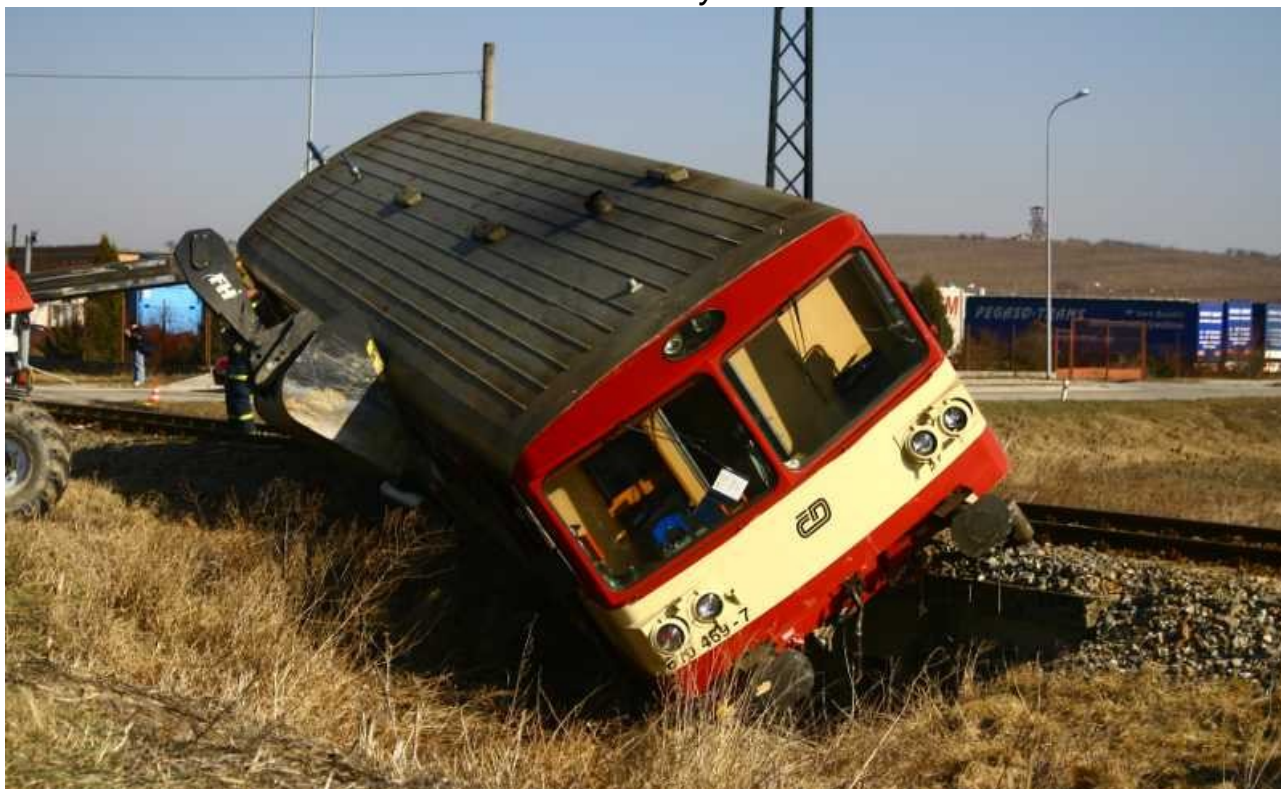
Obr. č. 5: Vykolejené HDV zajištěné manipulátorem Faresin, ve směru od žst. Velké Pavlovice

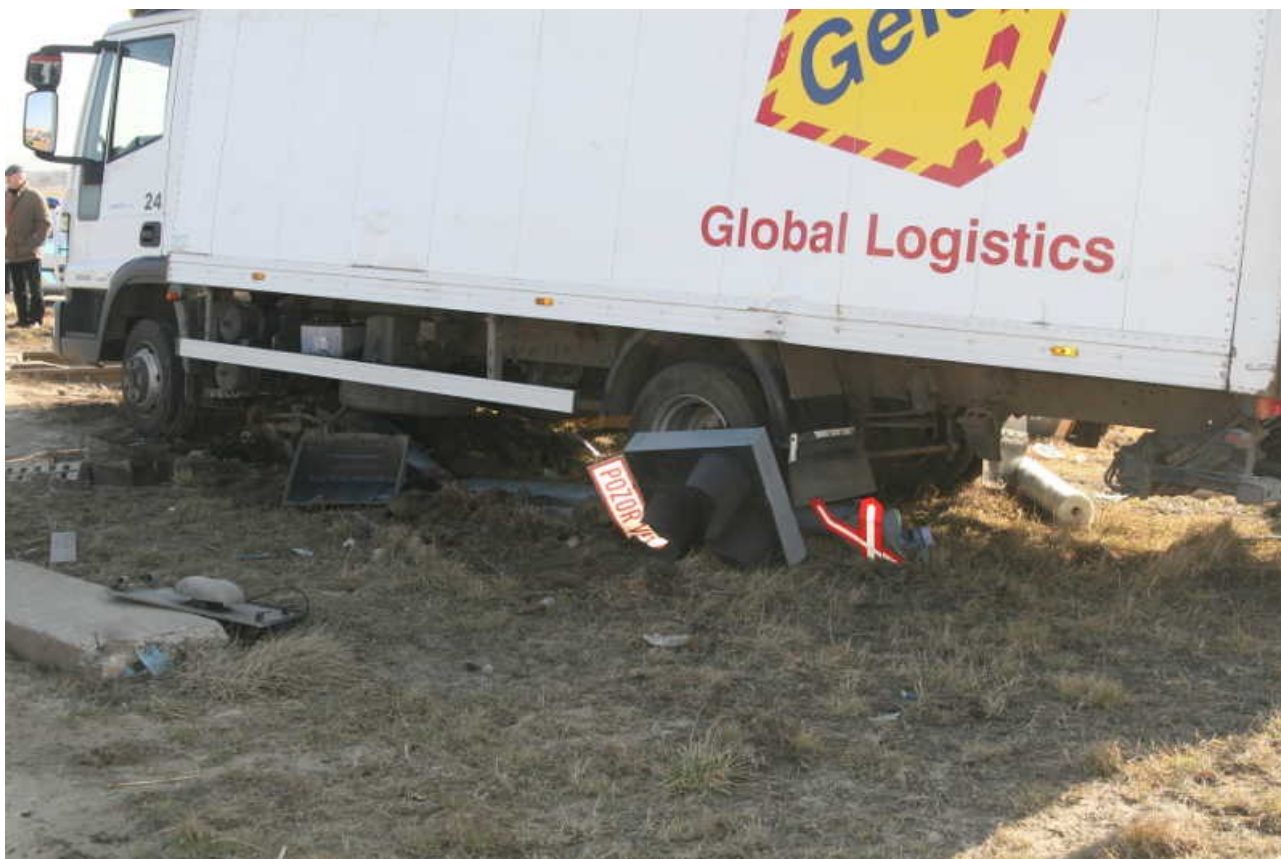
Při srážce narazilo HDV do boční části skříňové nástavby NA. Vlivem vzájemné srážky byl NA odhozen vpravo ve směru jízdy vlaku mimo průjezdný průřez a otočen o 180° vzhledem k jeho směru jízdy, kdy kabina řidiče byla otočena ve směru na obec Bořetice, odkud NA přijížděl. Při tomto nekontrolovaném pohybu došlo k demolici výstražníku „B“, vytržení betonové patky, povalení výstražníku a rozsypání nákladu přepravovaném na NA.

Obr. č. 6: NA a zdemolovaný výstražník „B“

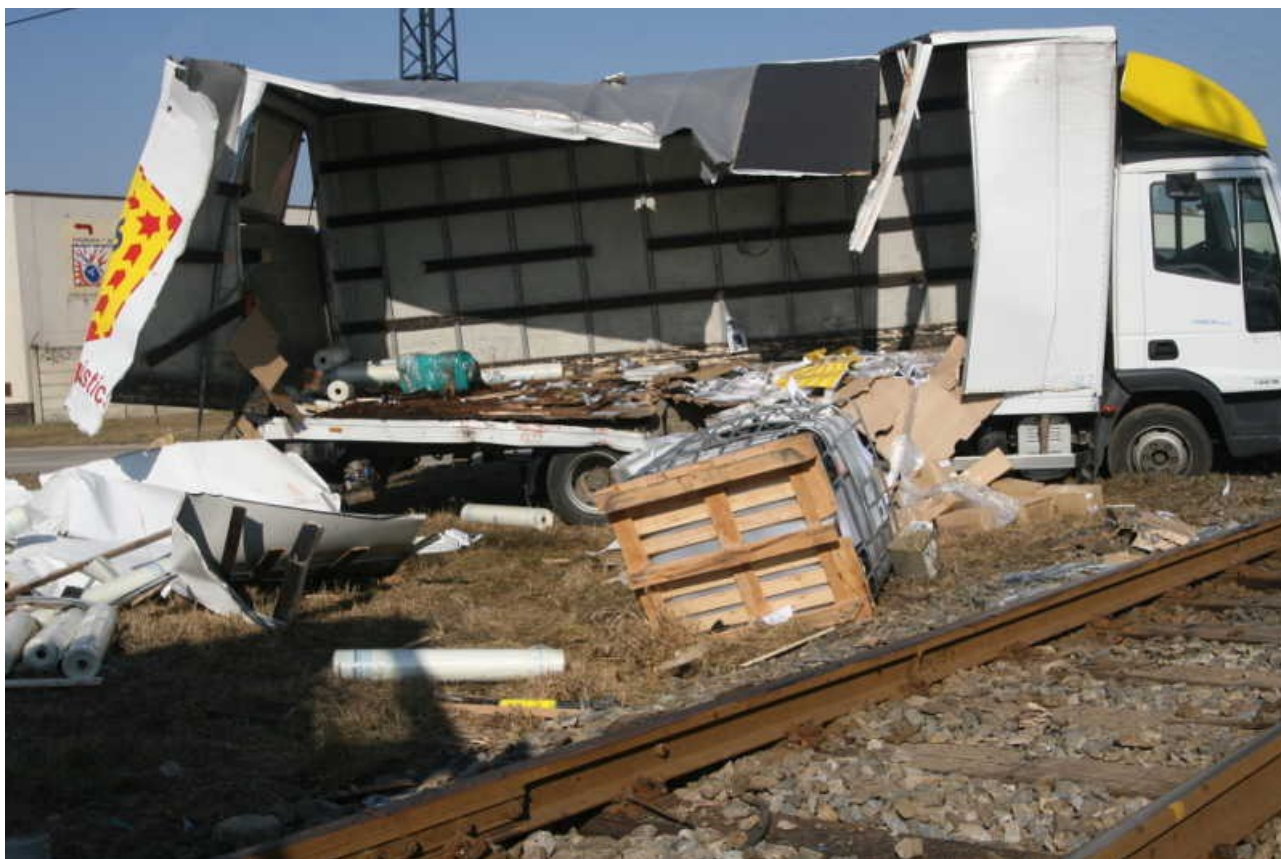
Obr. č. 7: Poškozený NA Iveco po srážce
