## **Zpráva o výsledcích šetření příčin a okolností vzniku mimořádné události**

Střetnutí vlaku Os 14523 s nákladním automobilem na železničním přejezdu P7140, v km 4,740, s následným vykolejením vlaku, na dráze železniční, regionální, mezi železničními stanicemi Velké Pavlovice a Kobylí na Moravě

### **Investigation Report of Railway Accident**

Collision of passenger train No. 14506 with a truck at the level crossing P7140, km 4,740, between Velké Pavlovice and Kobylí na Moravě stations with consequent derailment

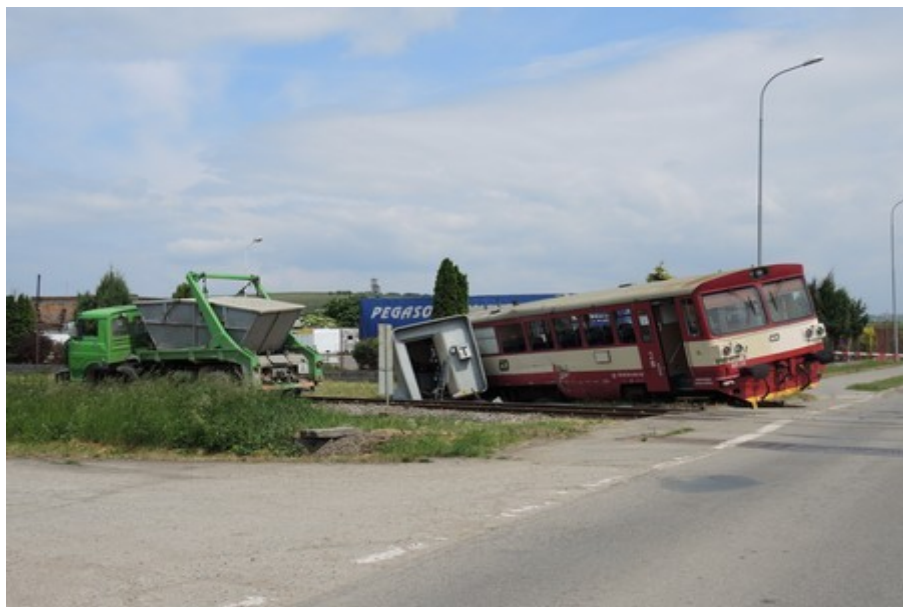
Obr. č. 1: Místo po vzniku MU

k MU došlo na železničním přejezdu P7140, zabezpečeném světelným zabezpečovacím zařízením bez závor. Vlak Os 14523 vjížděl na železniční přejezd, na kterém bylo PZZ ve výstraže a informovalo uživatele pozemní komunikace, že se k němu blíží vlak. Řidič NA, přijíždějící vlevo ve směru jízdy vlaku směrem z obce Velké Pavlovice, nerespektoval světelnou a zvukovou výstrahu a vjel na železniční přejezd.

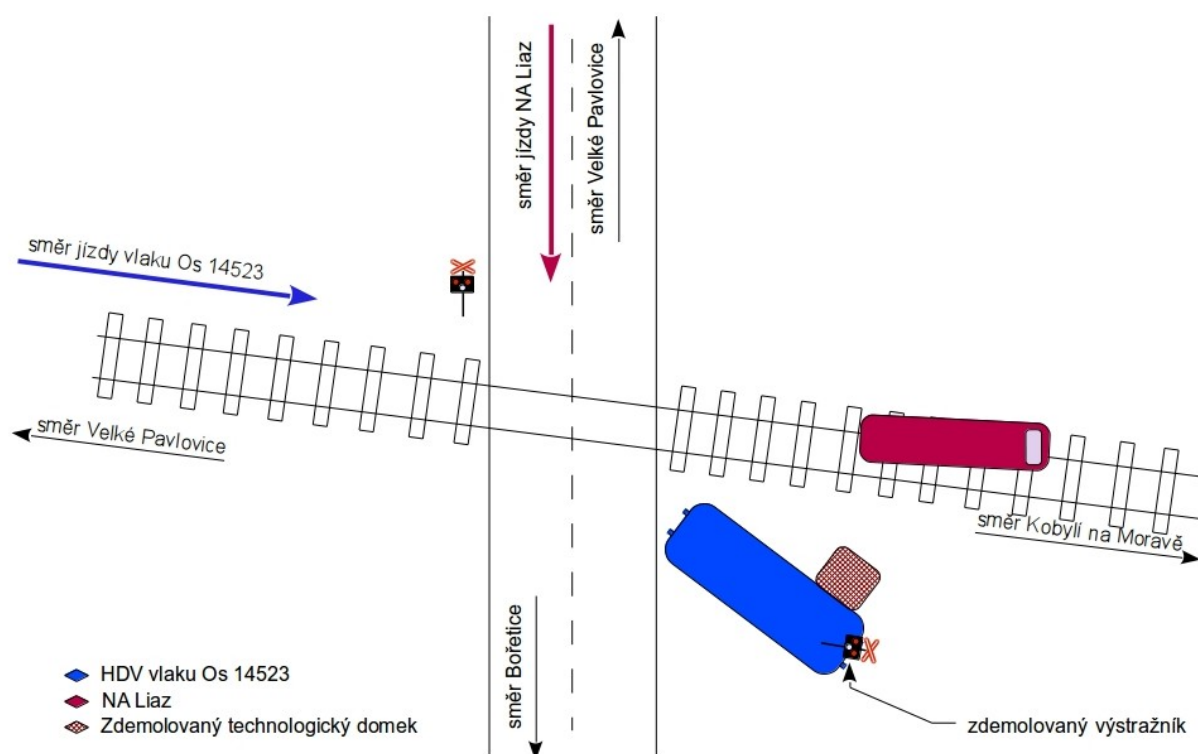
Obr. č. 2: Schéma místa MU.

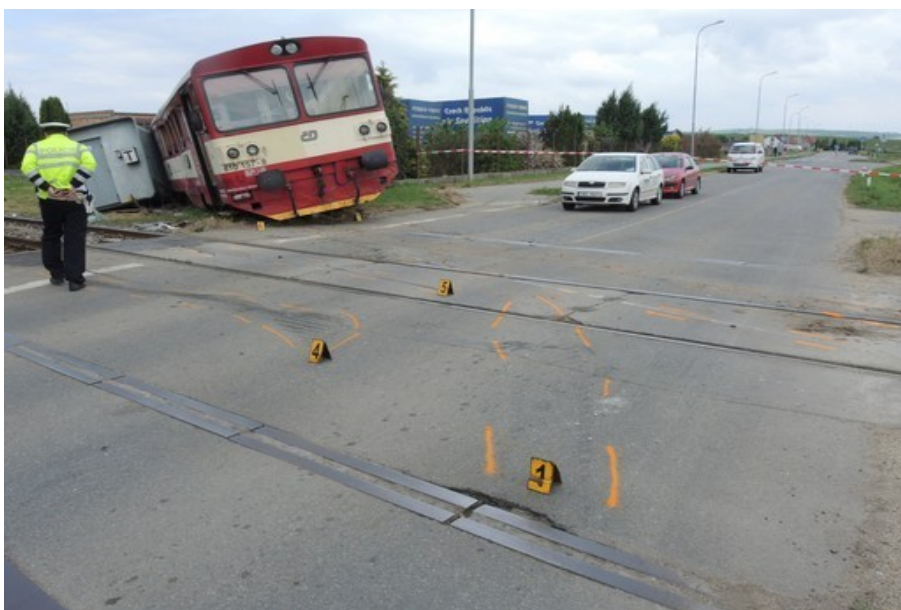
Vlivem vzájemného střetnutí vykolejilo HDV vlaku Os 14523 vpravo ve směru jízdy, a to oběma dvojkolými. Stopy po jízdě ve vykolejeném stavu byly patrné na vozovce pozemní komunikace, dále směrem k výstražníku „A“, technologickému domku železničního přejezdu a až k HDV, které bylo nakloněné, zaryté v hliněném povrchu, levou přední stranou směrem

Obr. č. 3: Stopy po střetnutí na přejezdové vozovce a pozemní komunikaci

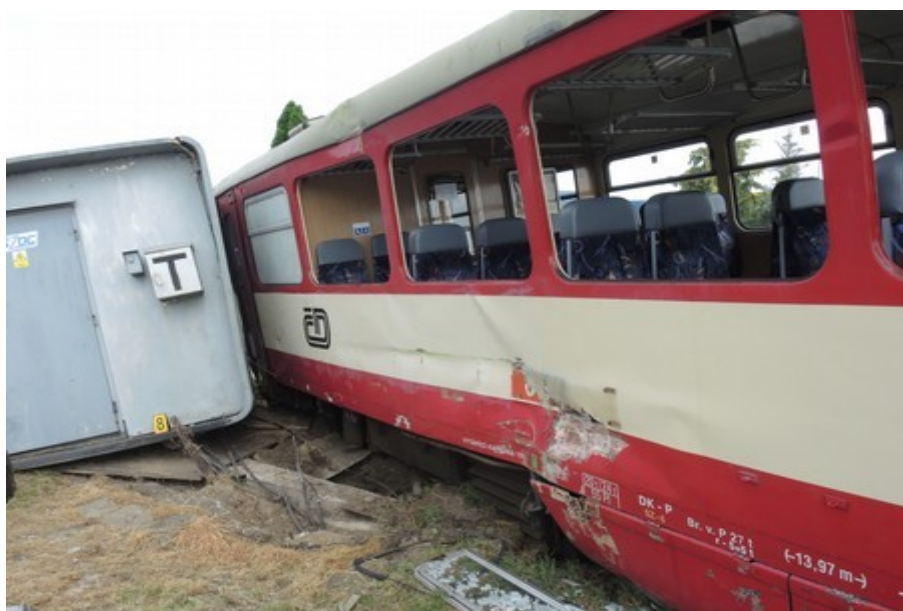
dolů. Zadní čelo HDV zasahovalo ještě nad asfaltový prostor pozemní komunikace. Při vykolejení HDV vlaku Os 14523 došlo k poražení a následnému tažení výstražníku pod přední částí HDV až do místa zastavení v km 4,762, tj. 22 m od železničního přejezdu, a ke srážce s technologickým domkem železničního přejezdu, který byl touto srážkou posunut ze svého původního postavení a jeho konstrukce pravé boční a přední stěny byla porušena. Rovněž i vnitřní vybavení PZZ bylo poškozeno a při násilném posunutí byly poškozeny některé kabely vedoucí do technologického domku. Technologický domek železničního přejezdu byl zaklíněn pravou stranou do boční části přední části karoserie HDV. Vlevo od vykolejeného vlaku, před technologickým domkem železničního přejezdu, se nacházel utržený levý nárazník HDV. Vlivem střetnutí byla rovněž poškozena všechna okna na levé části umístěné v prostoru pro cestující. Bylo silně poškozeno i stanoviště strojvedoucího, zejména jeho levá část. Stopy po vykolejení zadního dvojkolí byly patrné před povrchem přejezdové komunikace na obou kolejnicích, kdy došlo i ke změně geometrických parametrů koleje narušením jejího směru při vykolejení HDV.

Obr. č. 4: Vykolejené HDV a poškozený technologický domek ŽP

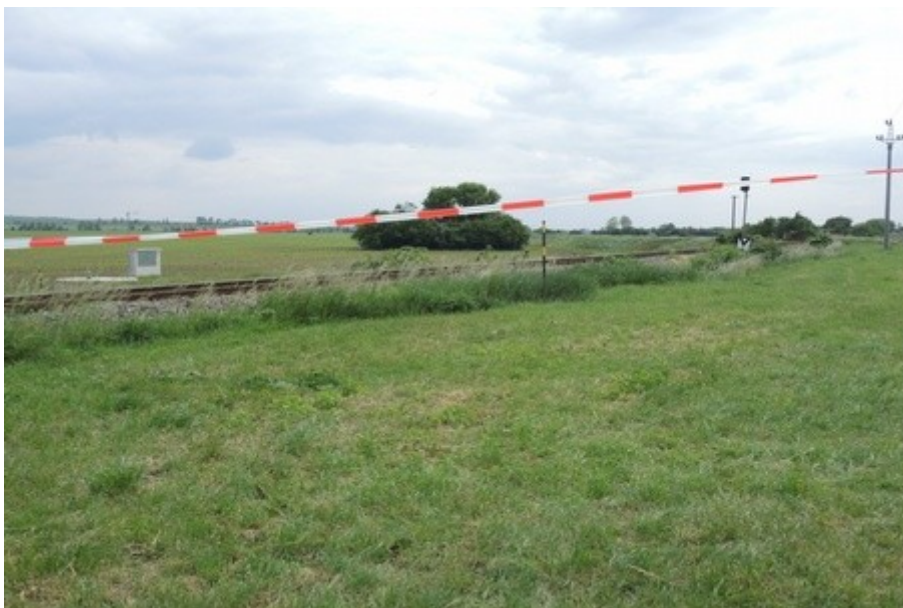
Obr. č. 5: Rozhled na trať před železničním přejezdem pro uživatele pozemní komunikace ve směru jízdy NA

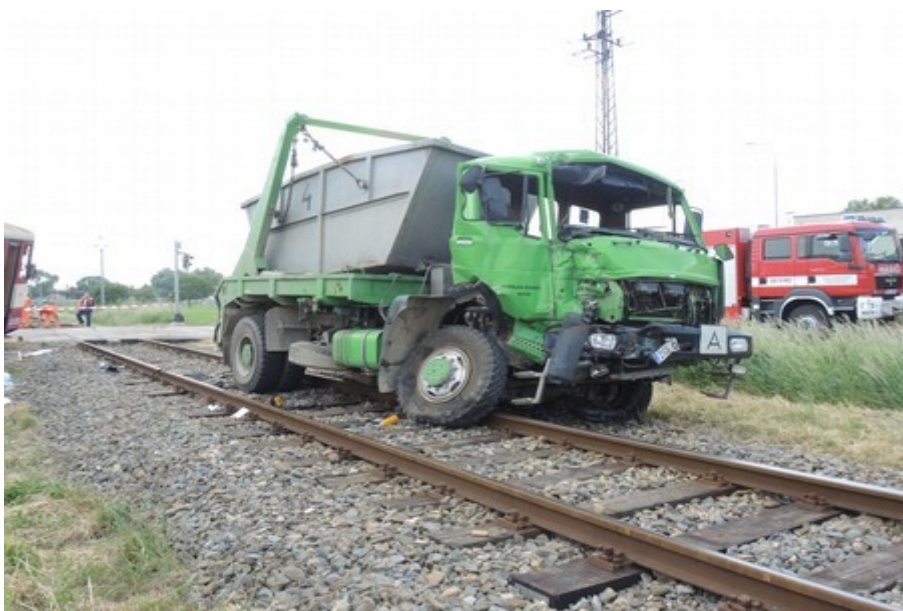
Při střetnutí narazilo HDV do přední části, pravého rohu čela a boční části karoserie NA a ten byl odhozen ve směru jízdy HDV do kolejí, pravými koly mezi kolejnicové pásy, a byl otočen o cca 90°, čelem ve směru jízdy vlaku. Kabina řidiče byla zejména na pravé straně v místě nárazu silně deformovaná, pravé přední kolo vyhlé směrem do kabiny řidiče, přední část rámu vozidla byla vlivem nárazu silně deformovaná, celá kabina řidiče směřovala mimo osu rámu silničního vozidla. Na pravé zadní části NA bylo viditelné poškození, ke kterému došlo po odhození NA směrem do kolejí a nárazu zadní části NA do levé boční části skříně HDV. Na pozemní komunikaci byly před železničním přejezdem patrné stopy po stržení kol NA po střetnutí s HDV vlaku Os 14523 vlevo ve směru jízdy. Stopy po stržení kol NA byly i na přejezdové konstrukci železničního přejezdu. NA zastavil ve vzdálenosti 34 m od železničního přejezdu. Řidič NA byl po střetnutí zaklíněn pod ním, před pravým zadním kolem mezi kolejnicovými pásy, kde byla i stopa po krvácivém zranění, které utrpěl na hlavě.

Obr. č. 6: NA po střetnutí

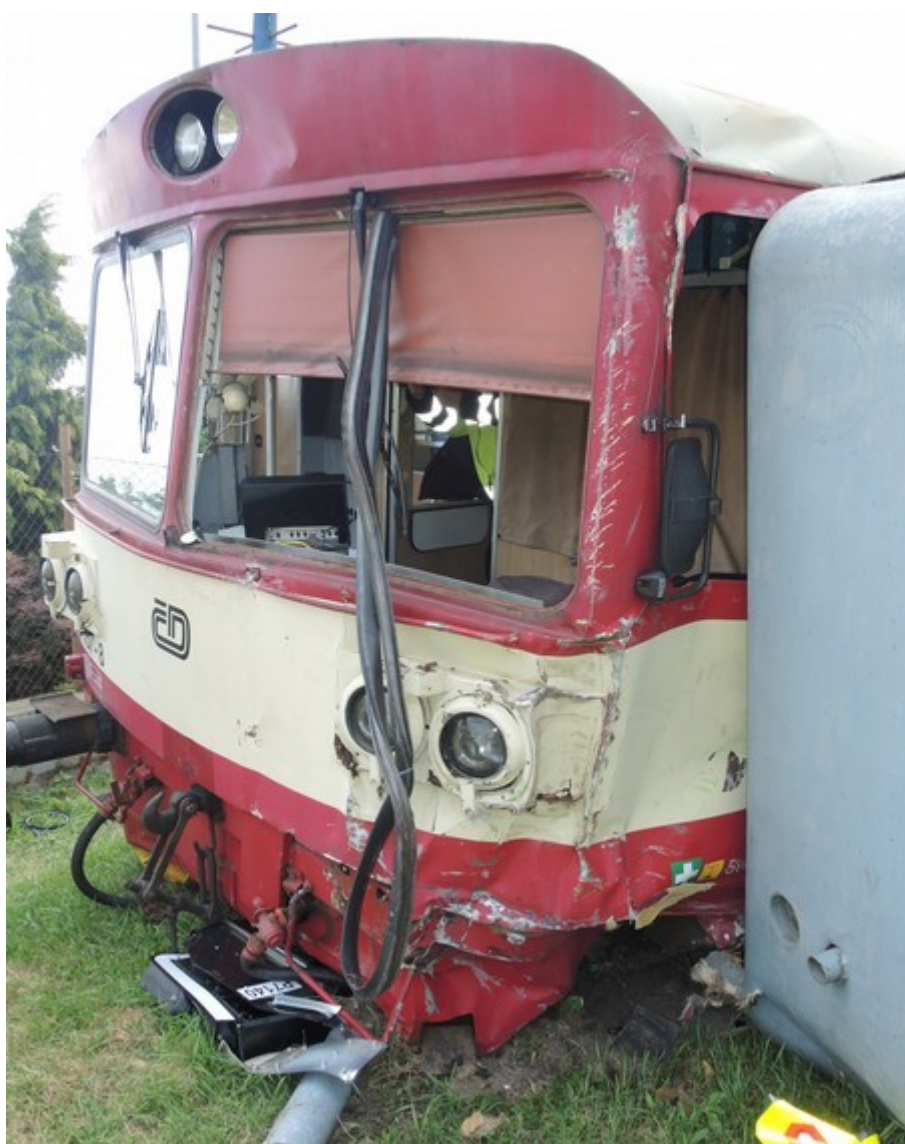
Obr. č. 7: Čelo HDV po střetnutí, pod ním zničený výstražník
