### **Investigation Report of Railway Accident**

Collision of the freight train No. 148359 with the freight train No. 53668 between  
Velké Žernoseky and Litoměřice dolní nádraží stations

Saturday, 28<sup>th</sup> March 2015

č. j.: 6-944/2015/DI

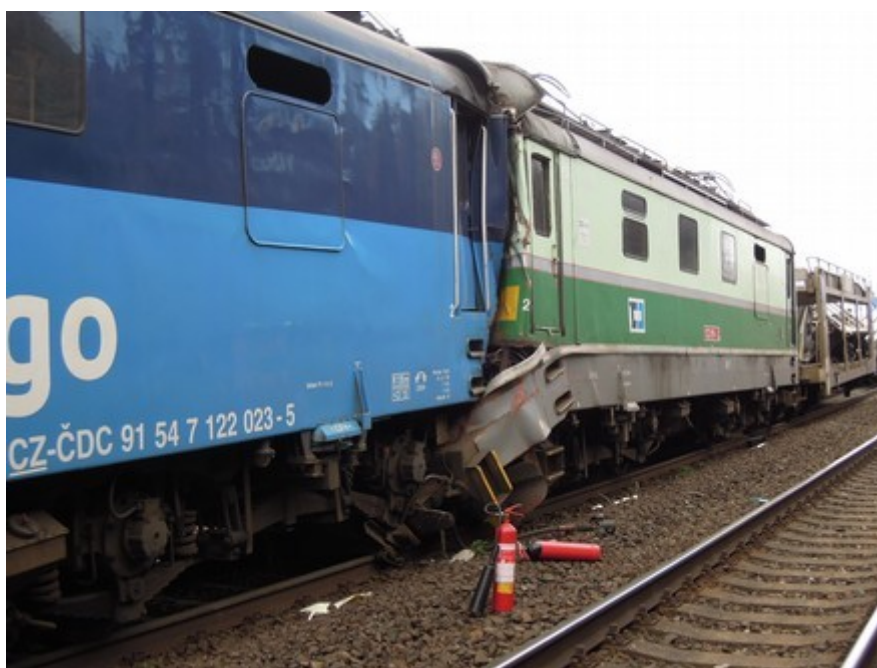
Obr. č. 1: Místo srážky vlaků – vlevo vlak Pn 53668, vpravo vlak Nex 148359  
Zdroj: DI

- v km 411,188 končí značné poškození železničního svršku od vykolejených DV;
- v km 411,153 byly na štěrkovém loži nalezeny úlomky modrého laku karoserie HDV, části skla z oken a část výstroje HDV. Toto místo bylo určeno jako místo srážky vlaků Nex 148359 a Pn 53668;

- čela HDV obou vlaků se nacházela v km 411,137. Mezi místem srážky a místem zastavení obou HDV byly poškozeny betonové pražce a části upevňovadel.;
- na štěrkovém loži ležely po obou stranách HDV vzduchové hadice samočinné pneumatické brzdy, úlomky skel, části krytů a předních částí poškozených HDV;
- v km 411,124 byly poškozeny betonové pražce a upevňovadla od vykolejeného 1. TDV vlaku Pn 53668;
- v km 411,110 byly poškozeny betonové pražce a upevňovadla od vykolejeného 2. TDV vlaku Pn 53668;
- v km 411,082 byly poškozeny betonové pražce a upevňovadla od vykolejeného 3. TDV vlaku Pn 53668;
- v km 411,070 byly poškozeny betonové pražce a upevňovadla od vykolejeného 4. TDV vlaku Pn 53668;
- v km 411,063 byl zjištěn konec poškození železničního svršku a součástí dráhy.

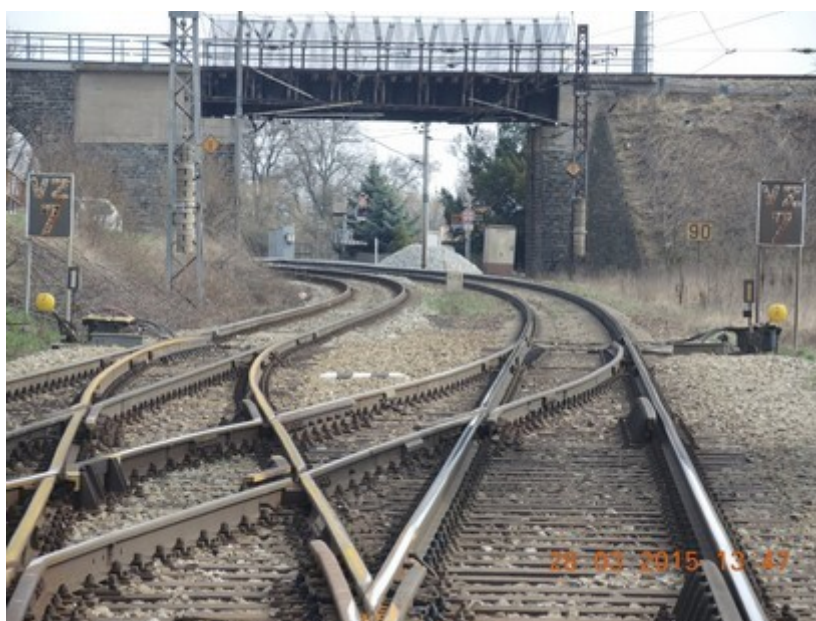
- v km 411,964 se nacházel začátek jednoduché výhybky č. 1. Levý jazyk byl přilehlý k opornici, levý hákový závěr byl zaklesnutý za svěrací čelist a vzdálenost zaklesnutí byla 48 mm. Pravý jazyk výhybky č. 1 byl odlehlý od opornice. Vzdálenost mezi jazykem a opornicí byla 132 mm. Na vnitřní straně pravého jazyka (mezi opornicí a jazykem výhybky) byla viditelná lesklá stopa po dření okolků kol DV v délce 5,10 m. Žluté výhybkové závaží směřovalo od kolejnice a výhybkové návěstní těleso bylo v poloze „Jízda přímým směrem“;

Obr. č.: 3: Pohled na výhybku č. 1 ve směru z 1. SK žst. Velké Žernoseky na 1. TK do žst. Litoměřice Zdroj: DI

- přestavník výhybky č. 1 v km 411,964 byl poškozen;
- v Záznamníku poruch sdělovacího a zabezpečovacího zařízení St. 1 žst. Velké Žernoseky nebyla zapsána žádná porucha.

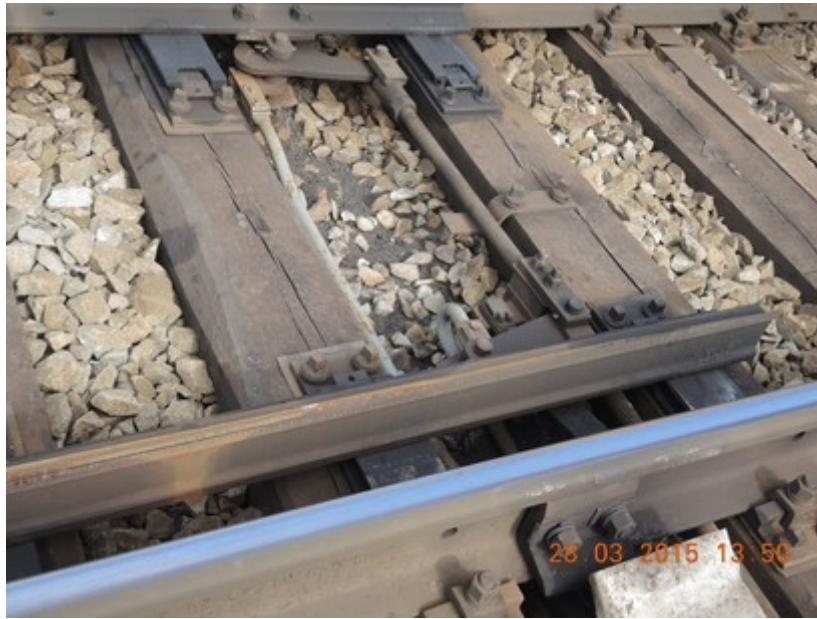
Obr. č. 4: Stopy po okolcích DV na vnitřní straně jazyka výhybky č. 1  
Zdroj: DI

Vlak Nex 148359 však na 1. SK žst. Velké Žernoseky nezastavil, projel okolo odjezdového návěstidla S1 v poloze „Stůj“, svoji jízdu násilně přestavil výhybku č. 1 a nedovoleně vjel na 1. TK mezistaničního úseku mezi žst. Velké Žernoseky a Litoměřice

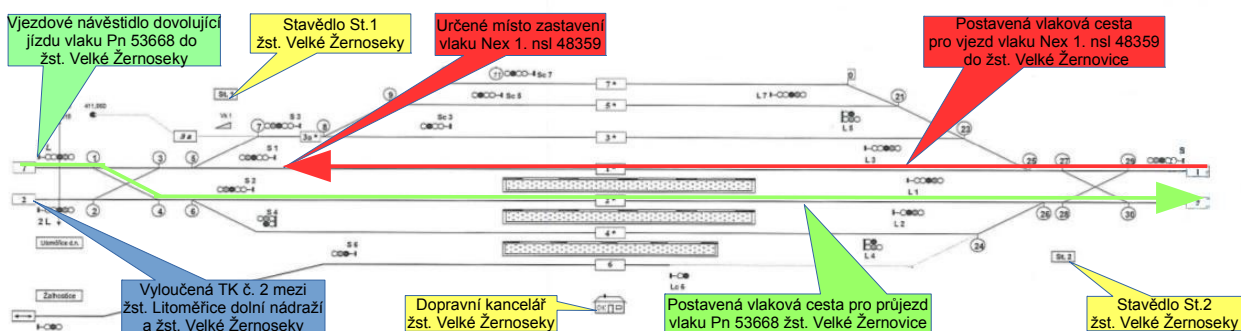
- pro vlak Pn 53668 z 1. TK od žst. Litoměřice dolní nádraží na 2. SK žst. Velké Žernoseky a dále z 2. SK po 2. TK do žst. Sebzuzín;
- pro vlak Nex 148359 z 1. TK od žst. Sebzuzín na 1. SK v žst. Velké Žernoseky.

Obr. č. 5: Dopravní situace v žst. Velké Žernoseky krátce před vznikem MU – postavené vlakové cesty. Zdroj: DI

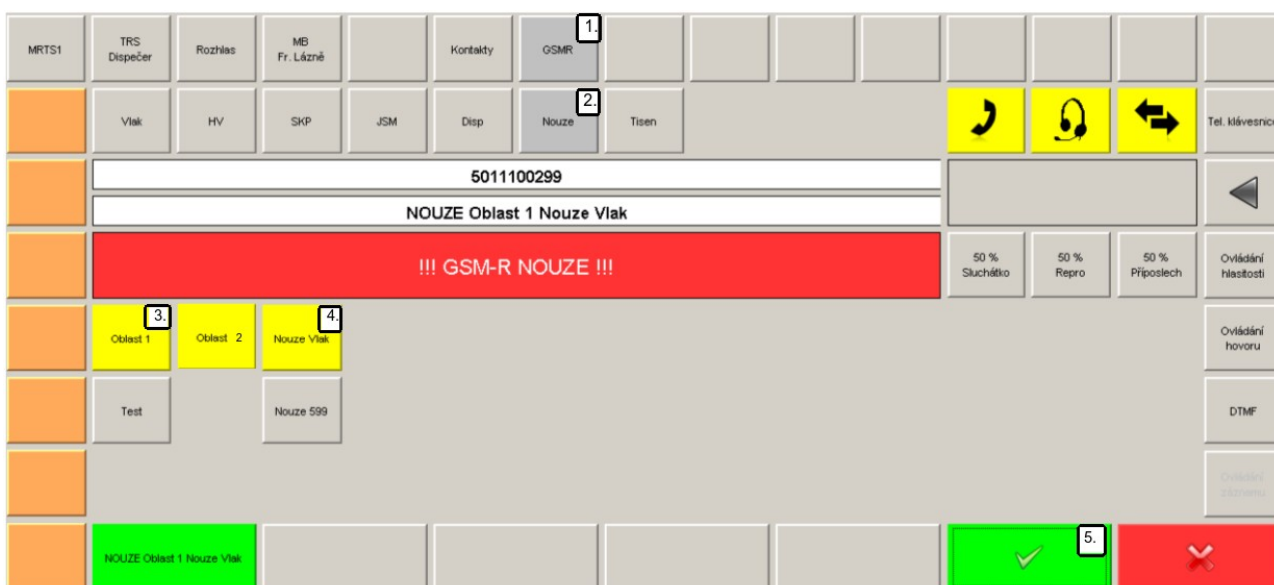
1. stisk tlačítka záložky „GSM-R“;
2. stisk tlačítka záložky „Nouze“;
3. stisk tlačítka pro výběr oblasti (tlačítko „Oblast 1“ nebo „Oblast 2“);
4. stisk tlačítka „Nouze vlak“;
5. stisk tlačítka pro zahájení volání.

Obr. č. 6: Zadávací obrazovka obslužného panelu TOP1

Aby v budoucnu bylo možné chybným obsluhám (zejména při typu volání „NOUZE“) zabránit nebo je alespoň minimalizovat i v případě využívání železničního komunikačního systému GSM-R prostřednictvím telekomunikační ústředny TOP1, je zapotřebí postup obsluhy zjednodušit.

- změnit postup aktivování pokynu „NOUZE“ na ústředně TOP1 tak, aby aktivace tohoto pokynu byla co nejjednodušší, a dále upravit softwarové vybavení ústředny tak, aby při chybném zadání posloupnosti obslužných úkonů byla na tuto chybu obsluha upozorněna varovným textem na obrazovce;
- na celém území ČR zavést na železničním rádiovém systému GSM-R aktivní funkci „Generální Stop“ tak, aby bylo v případě potřeby možné zastavit vlak bez součinnosti strojvedoucího.

- Root cause: none.
- Recommendations:
- 1) Addressed to infrastructure manager Správa železniční dopravní cesty, s. o.:
- change the activating procedure for the instruction "emergency" on the control panel TOP 1, so that the activation of this instruction was as simple as possible and adjust control panel software so that in a case of incorrect input the operator will be notified by warning text on the screen;
