## **Závěrečná zpráva o výsledcích šetření mimořádné události**

**Střetnutí vlaku Os 8709 s nákladním automobilem na železničním přejezdu P5588  
v železniční stanici Nová Ves nad Lužnicí**

**Collision of the regional passenger train No. 8709 with a lorry at the level crossing  
No. P5588 at Nová Ves nad Lužnicí station**

**č. j.: 6-1839/2018/DI**

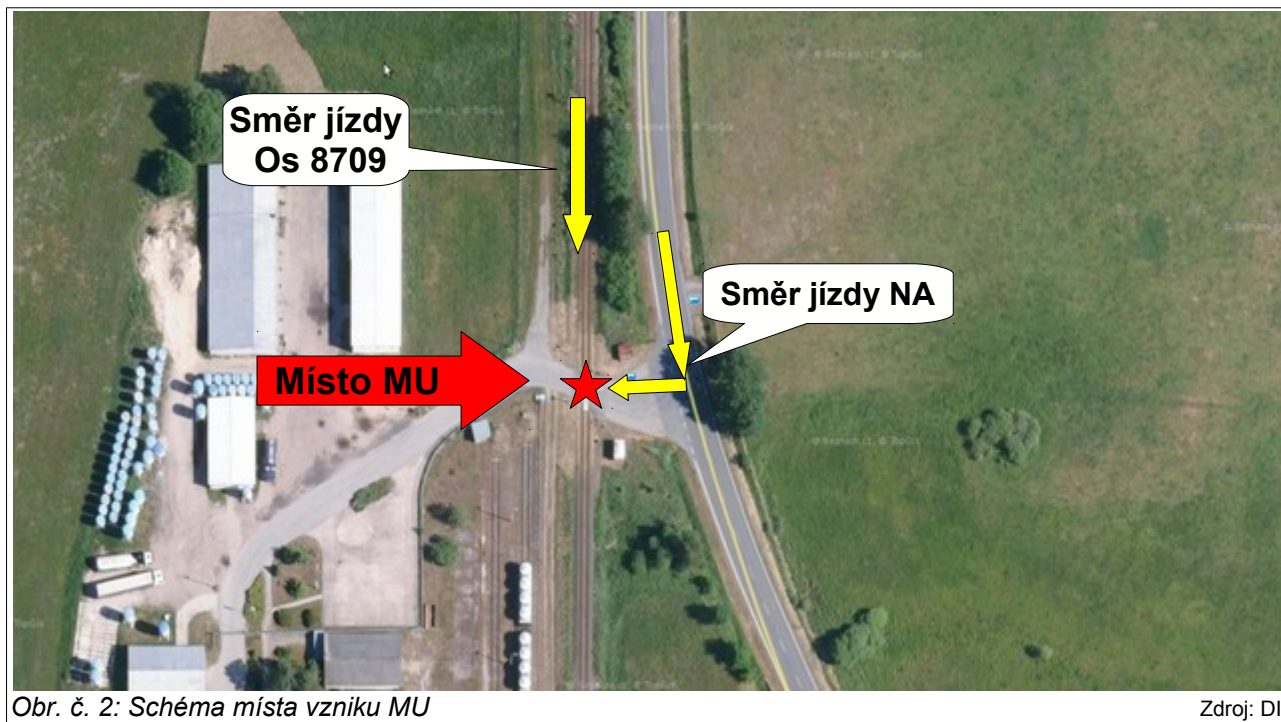
Obr. č. 2: Schéma místa vzniku MU

vlevo od staniční koleje (záhlaví žst. Nová Ves nad Lužnicí) ve směru jízdy vlaku ve vzdálenosti 39 m za ŽP, přičemž došlo k poškození jednoho z výstražníků PZZ (č. „2“). Čelo vlaku Os 8709 se v konečném postavení po MU nacházelo v km 6,556, tj. ve vzdálenosti 326 m od železničního přejezdu.

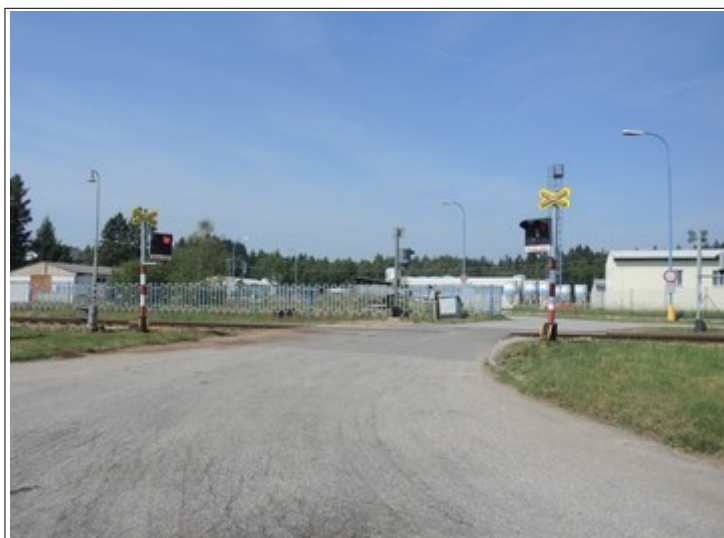
Obr. č. 3: Viditelnost výstražných křížů a výstrahy PZZ ve směru jízdy NA ze vzdálenosti 20 m Zdroj: DI

Dopravní značení na pozemní komunikaci bylo v souladu s příslušnými předpisy pro provoz na pozemních komunikacích. Dopravní značky byly jak v době ohledání provedeném pověřenou osobou provozovatele dráhy bezprostředně po vzniku MU, tak i v době ohledání provedeném Drážní inspekcí dne 31. 5. 2018, nepoškozené a dobře viditelné. Výstražný kříž a světelná skříň výstražníku vlevo na účelové komunikaci byly ze směru jízdy NA viditelné na vzdálenost 33 m, na vzdálenost 20 m byl viditelný i výstražný kříž a světelná skříň výstražníku vpravo na účelové komunikaci.

Viditelnost výstražného kříže a světelné výstrahy na světelné skříni výstražníku je pro pozemní komunikaci – účelovou komunikaci stanovena normou ČSN 73 6380 Z3 na vzdálenost minimálně 15 m. Již ze vzdálenosti 20 m byla výstraha PZZ dávaná dvěma červenými střídavě přerušovanými světly spolehlivě rozpoznatelná a řidič NA měl navíc z této vzdálenosti možnost vidět rovněž i výstražný kříž a světelnou výstrahu na světelné skříni výstražníku umístěném vpravo i vlevo na pozemní komunikaci.

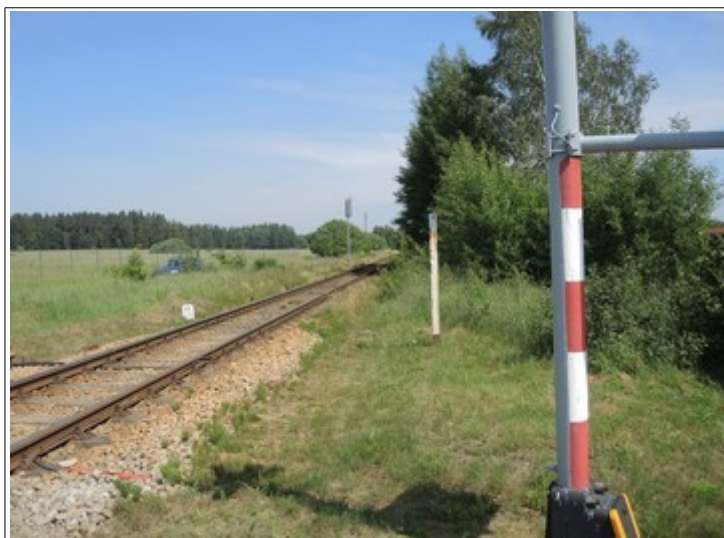
Obr. č. 4: Rozhledová délka ve směru jízdy NA a vlaku Os 8709

- rozhledová délka pro nejpomalejší silniční vozidlo pro případ poruchy nebo vypnutí PZZ byla ve směru jízdy NA a jízdy vlaku Os 8709 naměřena 135 m (viz obr. č. 4);

- vpravo před ŽP z pohledu jízdy NA se nacházel přístřešek autobusové zastávky, který nevytvářel překážku ve výhledu, tj. v případě poruchy nebo vypnutí PZZ ve směru jízdy NA a jízdy vlaku Os 8709 byl pro řidiče od úrovně výstražníku zajištěn nerušený rozhled na dráhu;

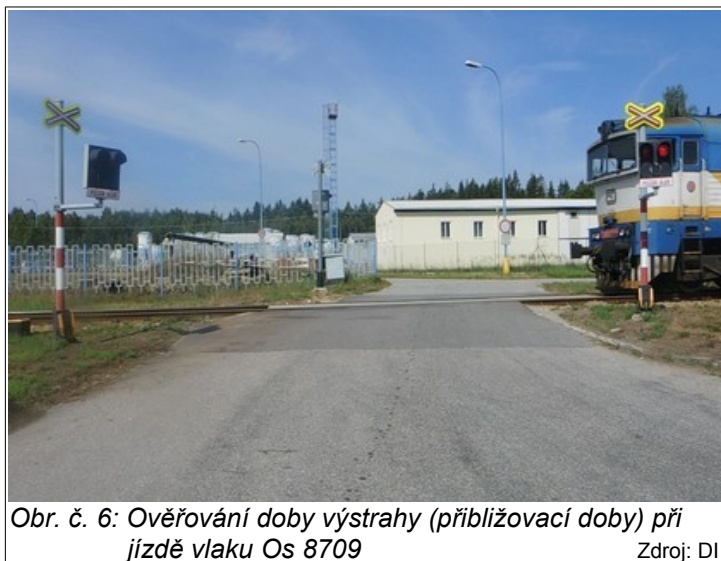
tj. přibližovací doby, jízdou 2 vlaků ve směru od žst. Suchdol nad Lužnicí. Měřením bylo zjištěno, že až do okamžiku, kdy HDV vlaku Os 8707 dosáhlo úrovně ŽP (viz obr. č. 6), trvala výstraha 33 s, u vlaku Os 8709 trvala výstraha 35 s.

Obr. č. 6: Ověřování doby výstrahy (přibližovací doby) při jízdě vlaku Os 8709  
Zdroj: DI

Na základě výše uvedených výpočtů a ověření doby trvání světelné a zvukové výstrahy dávané PZZ lze konstatovat, že přibližovací doba vzhledem k délce ŽP P5588 a traťové rychlosti odpovídá stanovené hodnotě uvedené v tabulce přejezdu (29,48 s) s další rezervou a je v souladu s ustanovením normy ČSN 34 2650 ed. 2. Z uvedeného vyplývá, že účastníci provozu na pozemní komunikaci byli činností PZZ ŽP P5588 včas varováni, že se k ŽP blíží vlak.

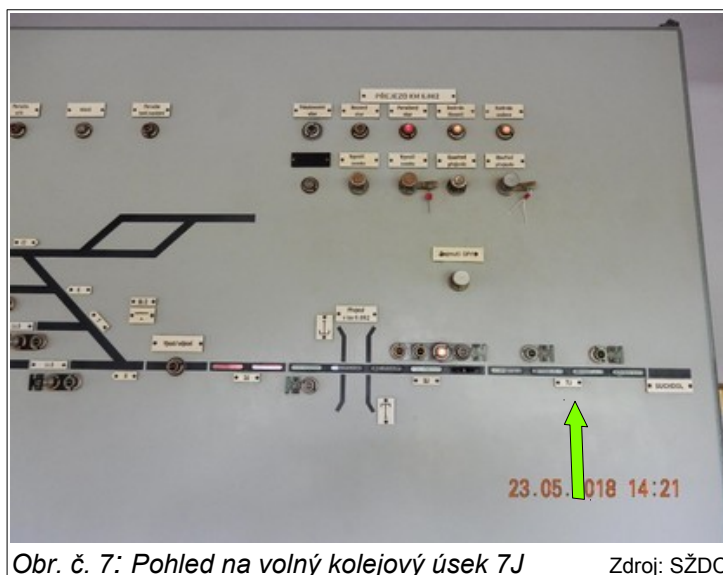
Obr. č. 7: Pohled na volný kolejový úsek 7J

Na základě výše uvedených skutečností lze konstatovat, že vlaková cesta pro vjezd vlaku Os 8709 do žst. Nová Ves nad Lužnicí byla postavena normální obsluhou SZZ a na hlavním (vjezdovém) návěstidle S svítila návěst dovolující jízdu. Z toho vyplývá, že PZZ ŽP P5588 bylo uvedeno do činnosti automaticky jízdou vlaku po obsazení přibližovacího úseku (kolejového úseku 7J) ovlivněním snímače počítače náprav.

Případná porucha počítače náprav se projeví obsazením příslušného kolejového úseku a současně rozsvícením červené indikační kontrolky „Porucha počítače náprav“ na kolejové desce St 2 žst. Nová Ves nad Lužnicí. Drážní doprava je pak organizována podle stanovených technologických postupů, kdy strojvedoucí vlaků jsou prokazatelně zpravováni o jízdě se zvýšenou opatrností. Z fotodokumentace provozovatele dráhy vyplývá, že přibližovací úsek (kolejový úsek 7J) byl volný (viz obr. č. 7) a tudíž snímač počítače náprav vykazoval správnou činnost, tj. nebyl v poruše.
