Drážní inspekce
The Rail Safety Inspection Office

Zpráva o výsledcích šetření příčin a okolností vzniku mimořádné události

Srážka vlaků Os 18003 a Mn 88850
mezi železniční stanicí Číčenice a dopravnou Vodňany
v km 4,048 dráhy železniční, regionální, Číčenice – Volary

Investigation Report of Railway Accident

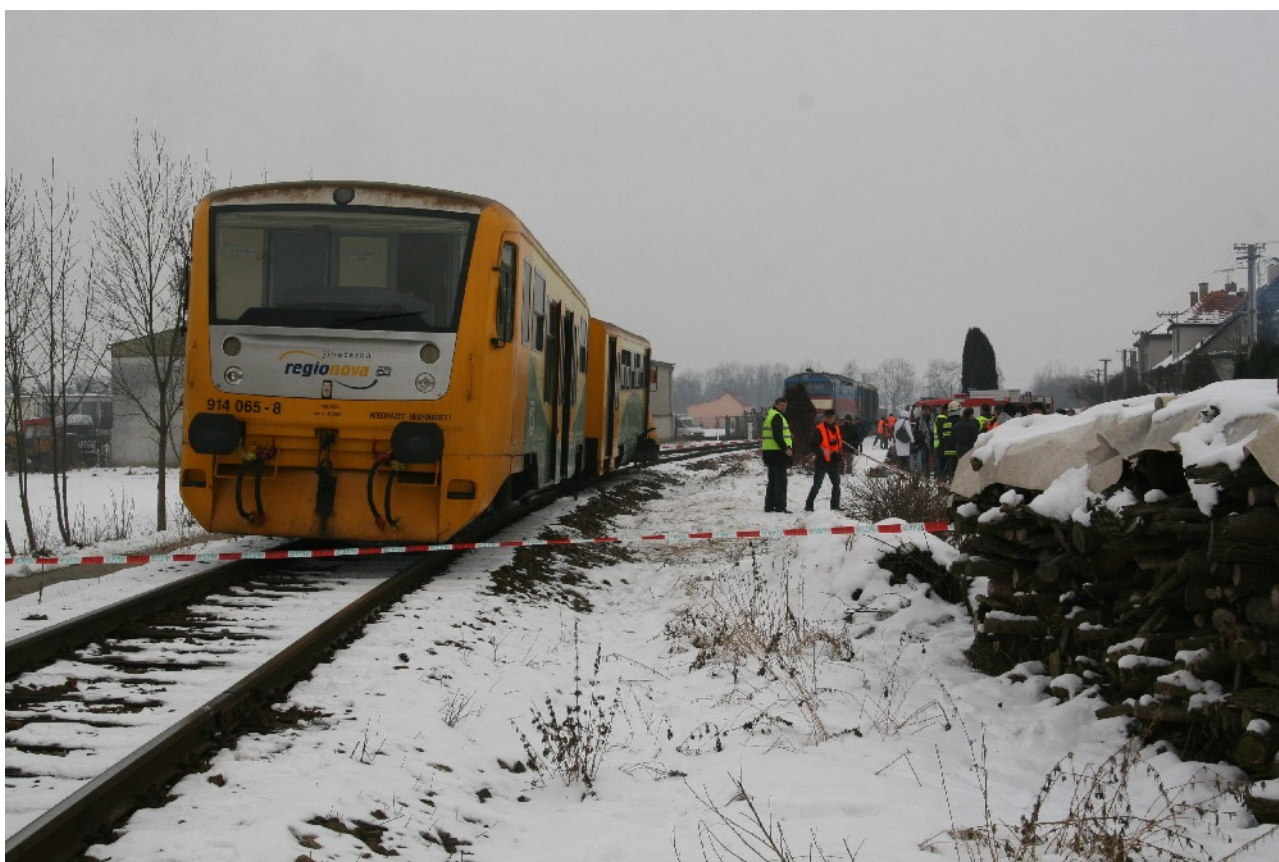
Pohled na místo vzniku MU

Po odjezdu vlaku osobní dopravy Os 18003 z dopravní Vodňany v 8:21:24 hodin došlo bezprostředně po minutí lichoběžníkové tabulky, ohraničující tuto dopravnu, ke srážce s protijedoucím nákladním vlakem Mn 88850. Vlak Os 18003 byl tvořen z dvojdílné motorové jednotky Regionova, řazené ve směru jízdy z motorového vozu 814.065-9 a vozu 914.065-8. Vlak Mn 88850 byl sestaven z hnacího drážního vozidla – dieselelektrické lokomotivy 751.316-1 a jednoho taženého drážního vozidla – služebního

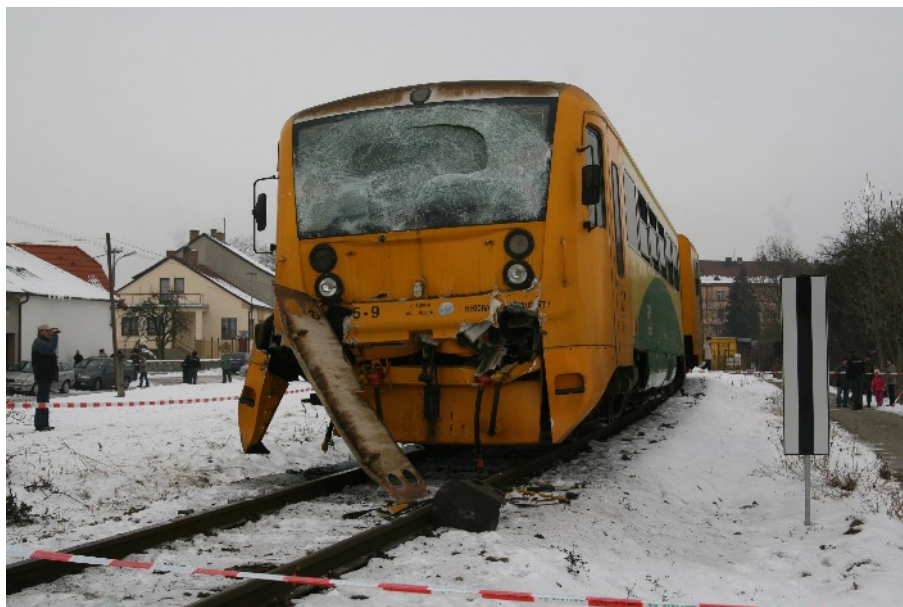
A) Jako nedostatek, který není významný pro závěry o příčinách, avšak zásadním způsobem mohl ovlivnit rozsah následků na zdraví osob, bylo ohledáním místa vzniku MU zjištěno v prostorech pro cestující motorové jednotky Regionova 29 zcela odpadlých a 34 **uvolněných krycích plechů** s ostrými hranami, a to ze stojin sedaček, dále 2 **rozbité skleněné výplně** příček v oddílech pro cestující ve voze 914.065-8 řazeném jako druhé drážní vozidlo ve směru jízdy.

Foto 1: Následky srážky – vlak Os 18003

- A) změnit konstrukci upevnění krytů sloupků sedadel za odolnější tak, aby nemohly být osoby zraněny utrženými kryty.
- B) provést studii proveditelnosti zvýšení bezpečnosti dispozice prostoru sedadel a podokenních stolků s případnou realizací jejího výstupu.

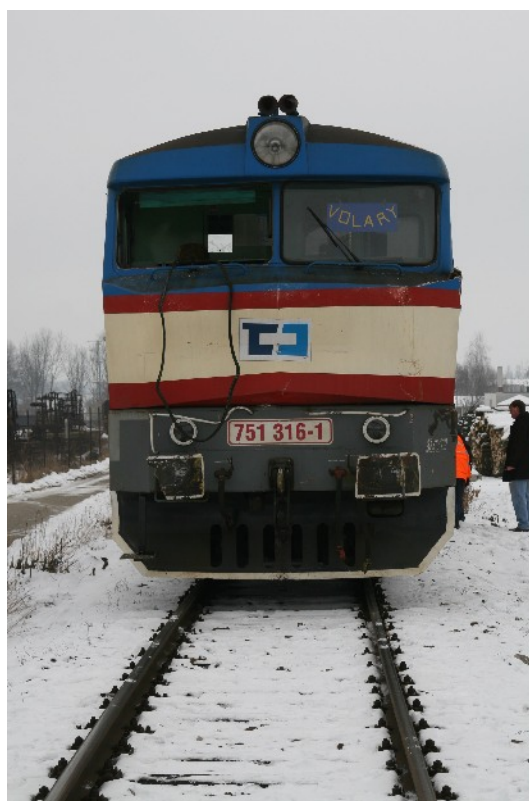
Strojvedoucí vlaku Mn 88850 vedl vlak do dopravní Vodňany, když náhle spatřil bezprostředně z ní vyjíždět protijedoucí vlak. Použil lokomotivní houkačku, zavedl rychločinné brzdění a po zastavení vlaku odbrzdil a zařadil jízdní páku pro uvedení jízdy vlaku zpět, a to pro zabránění srážky a snížení rozsahu jejích následků.

Foto 2: Následky srážky – vlak Mn 88850
