Drážní inspekce
The Rail Safety Inspection Office

Zpráva o výsledcích šetření příčin a okolností vzniku mimořádné události

Vykolejení soupravového vlaku Sv 29709 na dráze železniční, celostátní,
v železniční stanici Praha-Vršovice

Derailment of train set No. 29709 at Praha-Vršovice station

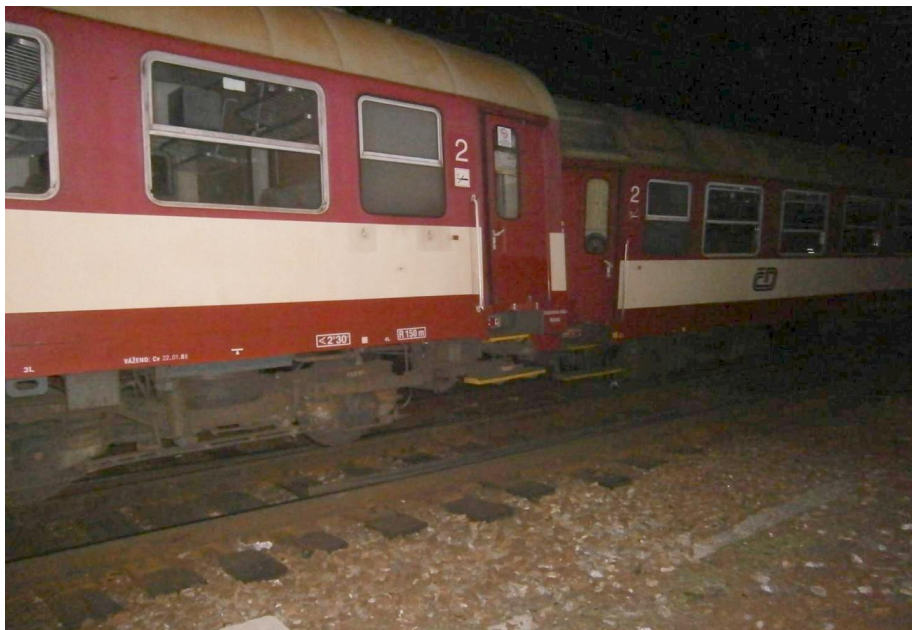
Obr. č. 1: Pohled na místo MU

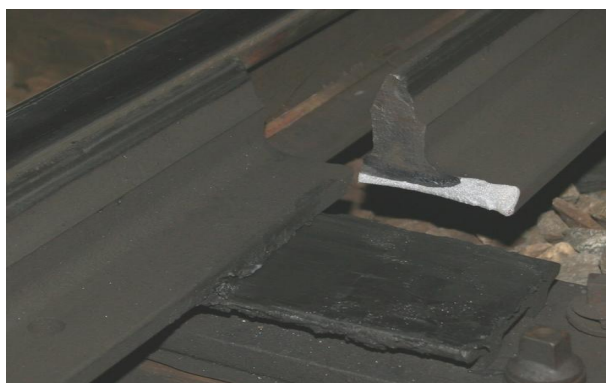
- Rozvoj vady vedoucí k lomu trval několik měsíců.
- Jedná se o dlouhodobý charakter šíření vady.
- Trhliny v jazyku by mohly být při důkladné vizuální kontrole patrně odhaleny.

Obr. č. 3 Lom jazyka – bod „nula“ Zdroj: DI

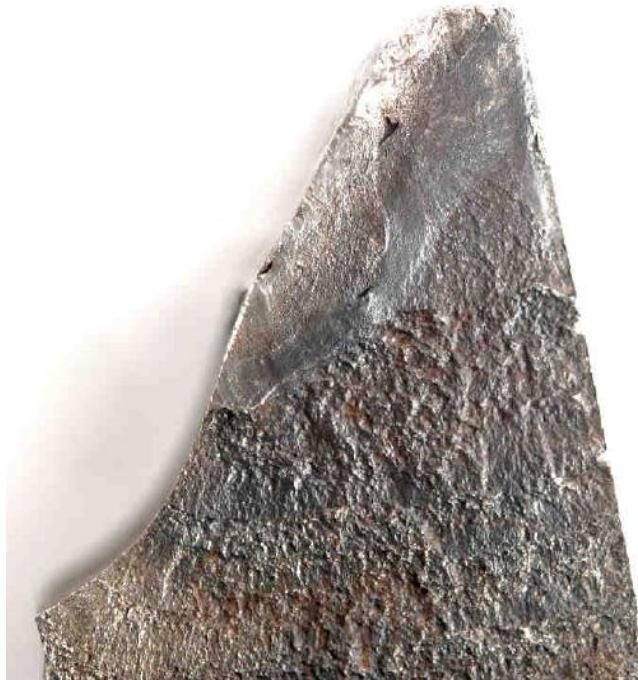
- Vzniklé trhliny napětového charakteru i defekty uvnitř návaru k samotné iniciaci porušení mohly přispět.
- K porušení celistvosti levého jazyka došlo dlouhodobým únavovým mechanismem, který byl iniciován v oblasti opravy jazyka navařováním na jeho pojezdové ploše.
- Vzniklé trhliny napětového charakteru i defekty uvnitř návaru k samotné iniciaci porušení mohly přispět.
- K vlastnímu počátku porušení celistvosti jazyka došlo v oblasti provedení opravy jazyka navařením.

- Mikrostruktura v oblasti iniciace porušení jeví známky plastické deformace, lomová plocha má transkrystalický napěťový charakter a je místy doprovázena povrchovými nedokonalostmi charakteru korozních důlků.

Obr. č. 4: Oblast iniciace porušení celistvosti
Zdroj: VTC

- Jednoznačně lze konstatovat, že zásadní vliv na postupný proces vzniku iniciačních trhlin a pozdější vznik lomu mělo navařování jazyka, zejména použití jiné než předepsané elektrody.

- neprodleně vydat technologické postupy stanovující provádění podrobné kontroly provedených návarů dle TP-NAJ-01/00 ultrazvukem včetně jejich evidence;
- v rámci rozvoje nejmodernějších defektoskopických metod aktivně pokračovat v hledání nebo vývoji dostupné defektoskopické metody, kterou je možno zjistit i skryté vady jazyků výhybek, a tu nejúčinnější metodu následně aplikovat v rámci své kontrolní činnosti;
- u všech jazyků výhybek, které jsou v provozu déle než 15 let, provádět pro odhalování skrytých vad vždy defektoskopickou kontrolu úhlovou sondou nebo jiným účinnějším zařízením;
- při přijímání opatření po MU vždy posuzovat nedostatky (rizika) v rámci veškeré provozovatelem dráhy spravované železniční sítě, nikoliv pouze na lokální úrovni.

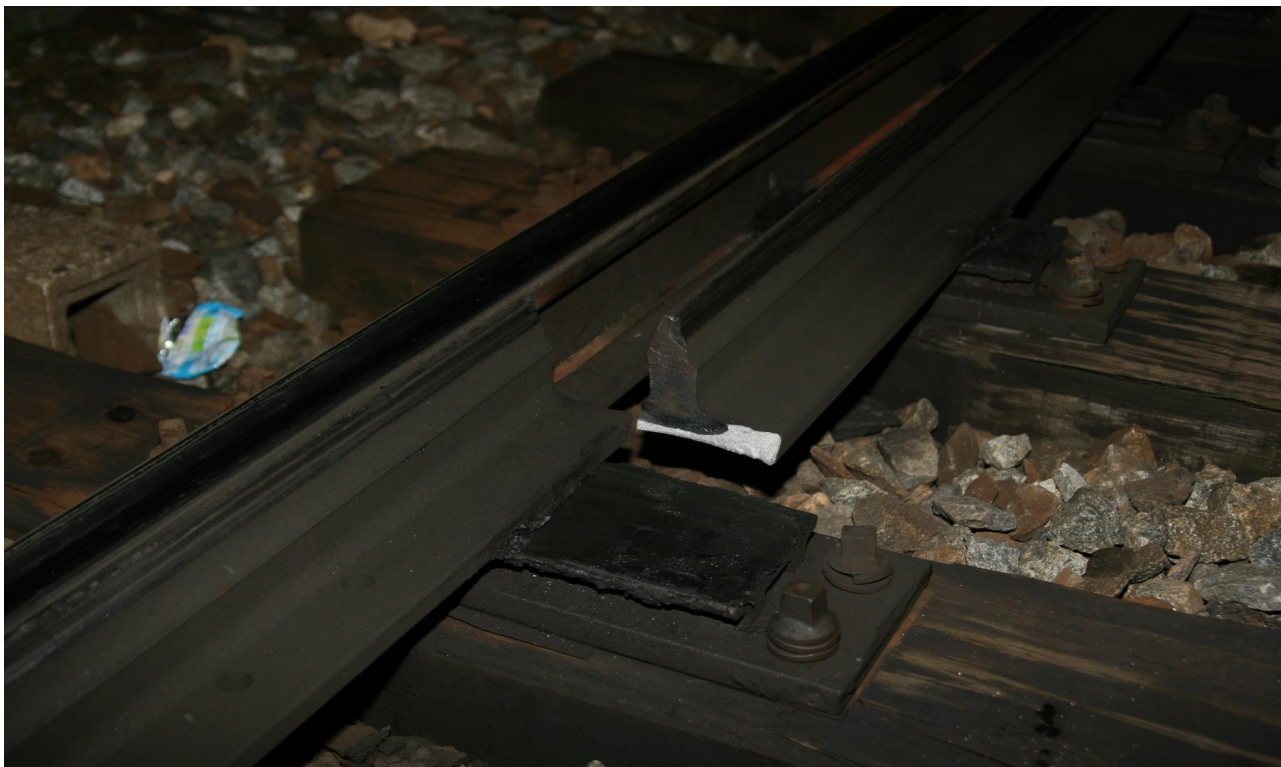
Při jízdě vlaku Sv 29709 přes výhybku č. 23 došlo k lomu levého ohnutého jazyka výhybky, a tím k vykolejení HDV a dvou TDV. V důsledku vykolejení došlo k následnému lomu pravé ohnuté opornice a pravého přímého jazyka výhybky č. 23. Levý ohnutý jazyk byl odlomen v přední části v délce 150 cm. Zbylá část jazyka zůstala v místě lomu přilehlá k opornici – směrem do odbočky. Tento lom byl nalezen pod druhým TDV. Při průjezdu touto výhybkou HDV vlaku Sv 29709 vykolejilo prvním podvozkem vpravo ve směru jízdy a bylo zabořeno do štěrku v prostoru výhybky č. 21a/b. První TDV projelo výhybku č. 23 směrem na traťovou kolej č. 2 a vykolejilo oběma podvozky vlevo ve směru jízdy. Druhé TDV vykolejilo třetí nápravou vpravo ve směru jízdy. Třetí TDV nebylo vykolejeno a bylo bez viditelných známek poškození. Vlak Sv 29709 při jízdě přes výhybku č. 23 dosáhl rychlosti $31 \text{ km}\cdot\text{h}^{-1}$, nejvyšší dovolená rychlost jízdy vlaku Sv 29709 ($40 \text{ km}\cdot\text{h}^{-1}$) nebyla překročena.

Obr. č. 5: Lom jazyka výh. č. 23 (část ke kořenu jazyka)

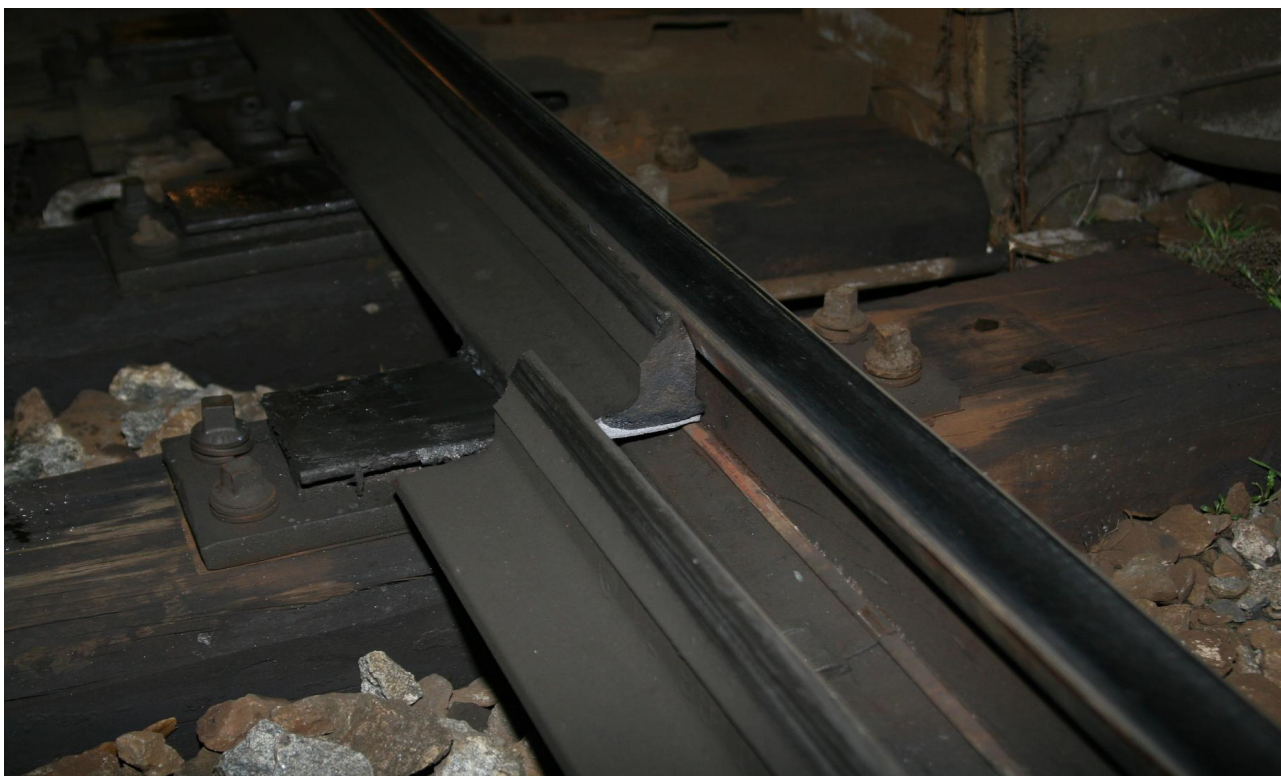
Obr. č. 6: Lom jazyka výh. č. 23 (část od hrotu jazyka)
