The Rail Safety Inspection Office

Investigation Report of Railway Accident

**Collision of freight train No. 66301 with a bus at level crossing
No. P2724 in Všetaty station**

č. j.: 6-1160/2014/DI

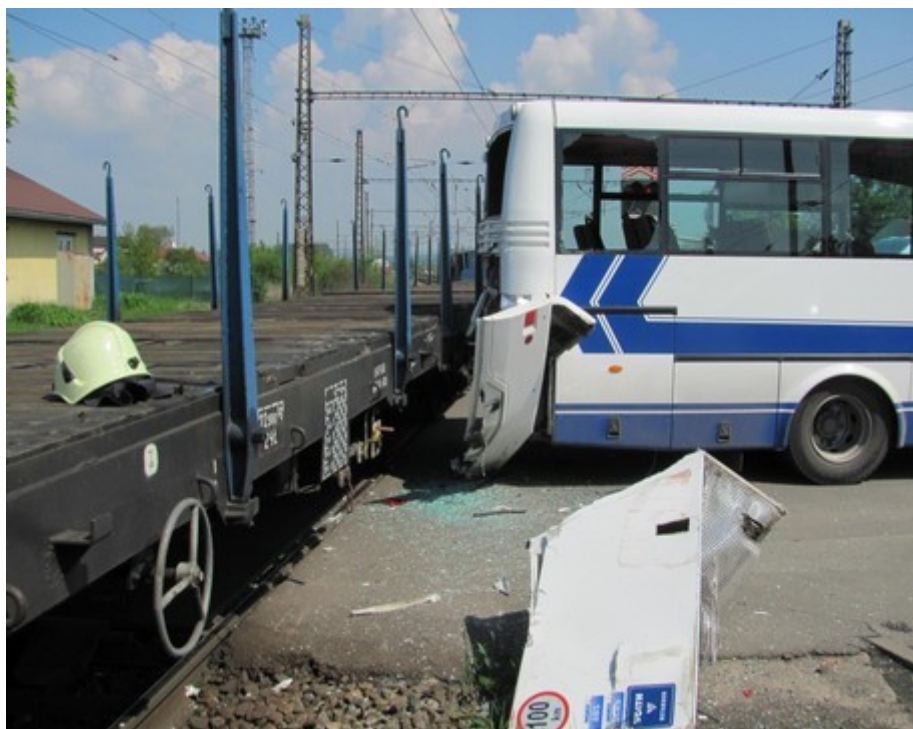
Obr. č. 1: Pohled na místo MU

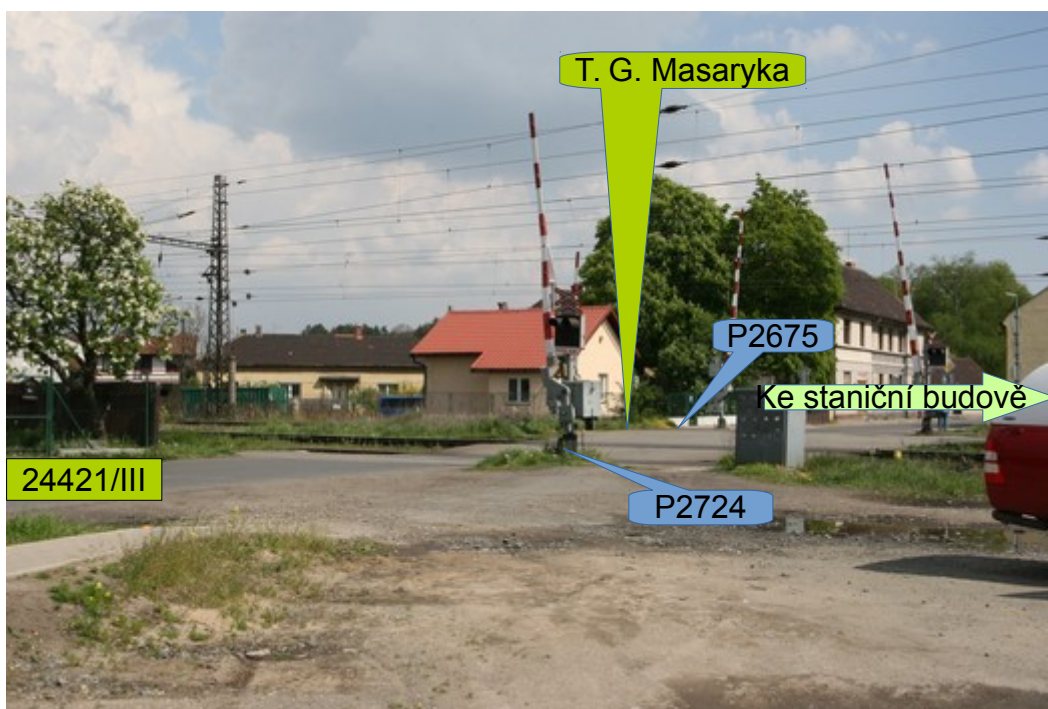
č. 177/1995 Sb., neboť nezaručují bezpečnost provozování drážní dopravy a bezpečnost účastníků provozu na pozemní komunikaci při jízdě SMV delšího než 6,5 m, což je vzdálenost mezi výstražníky (sklopenými břevny závor) uvedených přejezdů.

Obr. č. 3: Výhled na P2724 a P2675

Na obrázku č. 3 je vidět pozemní komunikaci č. 24421/III, přejezdy P2724 a P2675, tvar a úhel křížení s odbočující komunikací ke staniční budově. Zároveň je i vidět pozemní komunikaci za přejezdem P2724 (ulice T. G. Masaryka – poznámka zpracovatele).

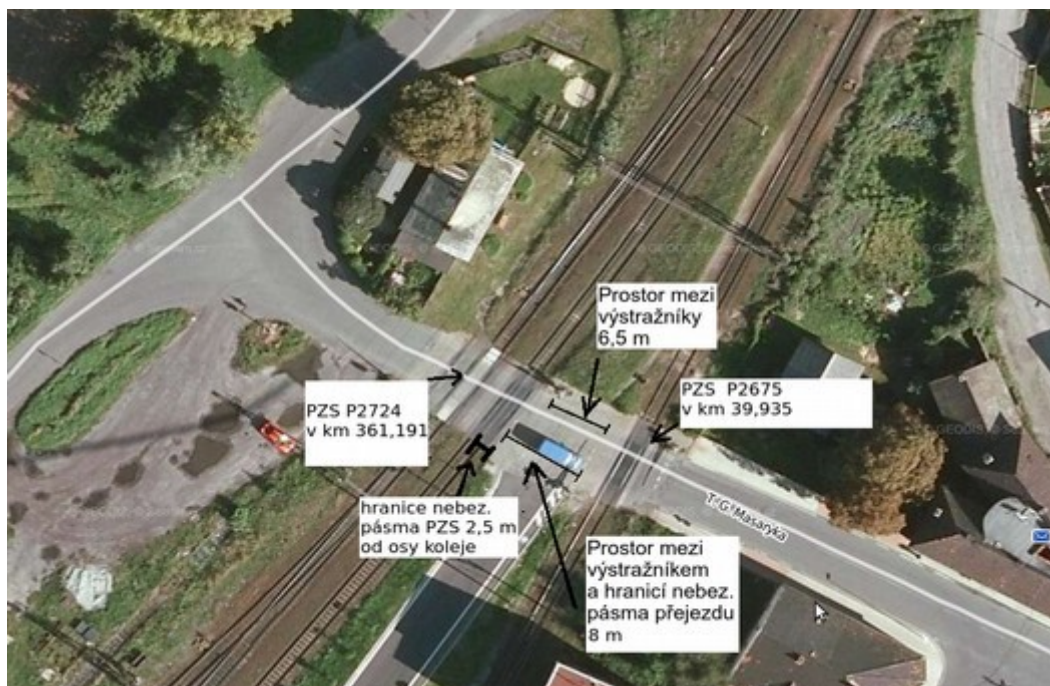
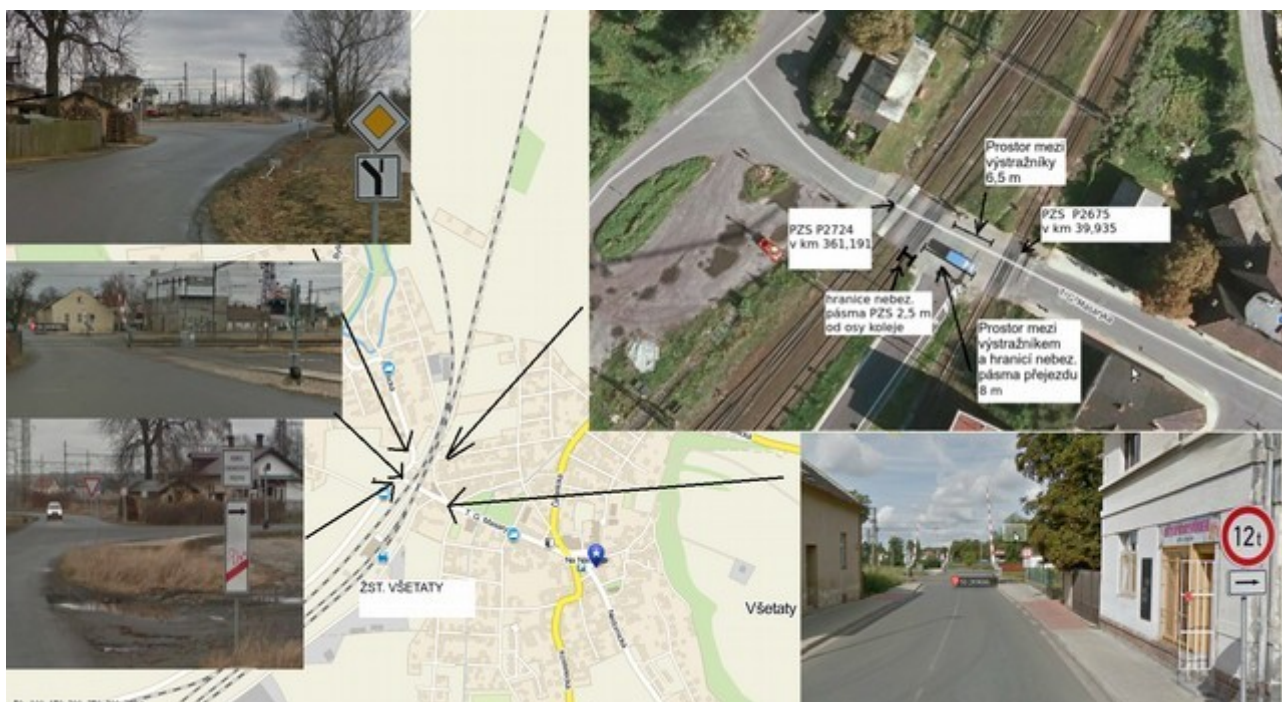
Obr. č. 4: Situační plánec P2724 a P2675

Na obrázcích č. 4 a 5 je zanesena vzdálenost mezi výstražníky ŽP P2724 a ŽP P2675 zjištěná při výkonu SD. Nebezpečné pásmo přejezdů činí 2,5 m od osy krajní koleje, z toho plyne, že prostor mezi výstražníkem železničního přejezdu P2675 a nebezpečným pásmem železničního přejezdu P2724 činí 8 m.

Obr. č. 5: Situační náhledy na P2724 a P2675

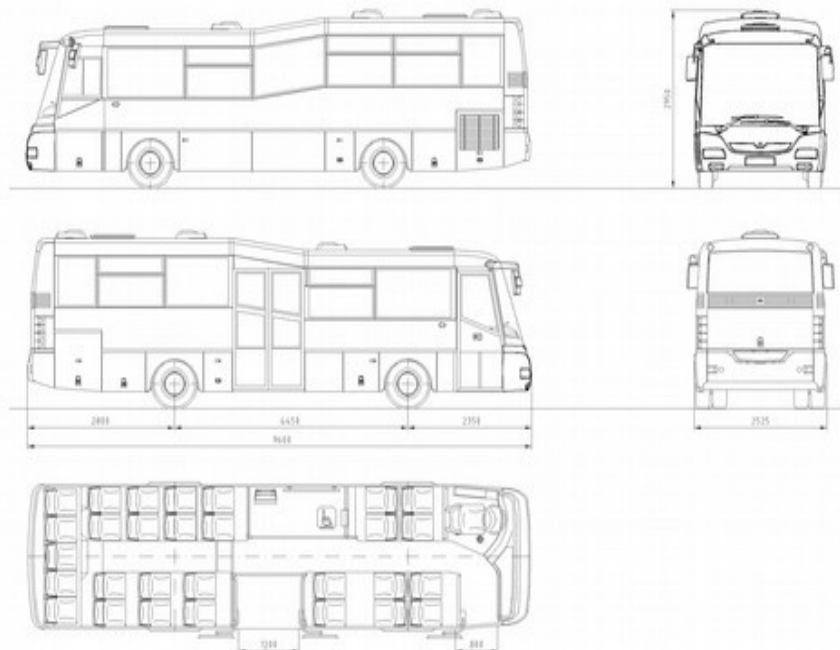
Obr. č. 6: Technický náčrt autobusu

Na obrázku č. 6 je technický náčrt dotčeného typu autobusu, délka autobusu činí 9,6 m. Ze zjištěných skutečností je zřejmé, že řidič autobusu sice splnil svou povinnost zastavit před výstrahou dávanou PZZ na železničním přejezdu P2675, ale tím, že zadní část autobusu zasahovala do nebezpečného pásma železničního přejezdu P2724, nezajistil uvolnění tohoto přejezdu tak, aby nedošlo ke vzniku MU (Obr. č. 7).

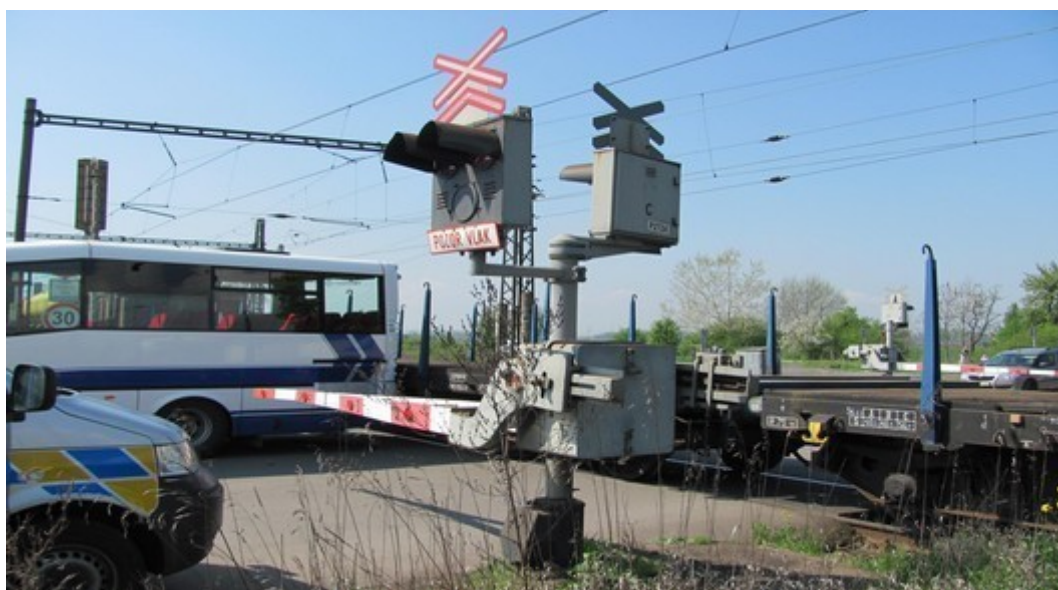
Při zahájení ohledávání místa MU pověřenou osobou provozovatele dráhy a dopravce byl autobus nalezen na komunikaci č. 24421/III (ulice T. G. Masaryka) směrem do obce Všetaty mezi železničními přejezdy P2724 a P2675, a to vlevo ve směru jízdy vlaku Pn 66301. Autobus měl poškozenou zadní část (karoserii), která zasahovala do průjezdného průřezu staniční koleje č. 2, resp. do nebezpečného pásma přejezdu P2724.

Obr. č. 7: Zasahování zadní části autobusu do nebezpečného pásma železničního přejezdu P2724

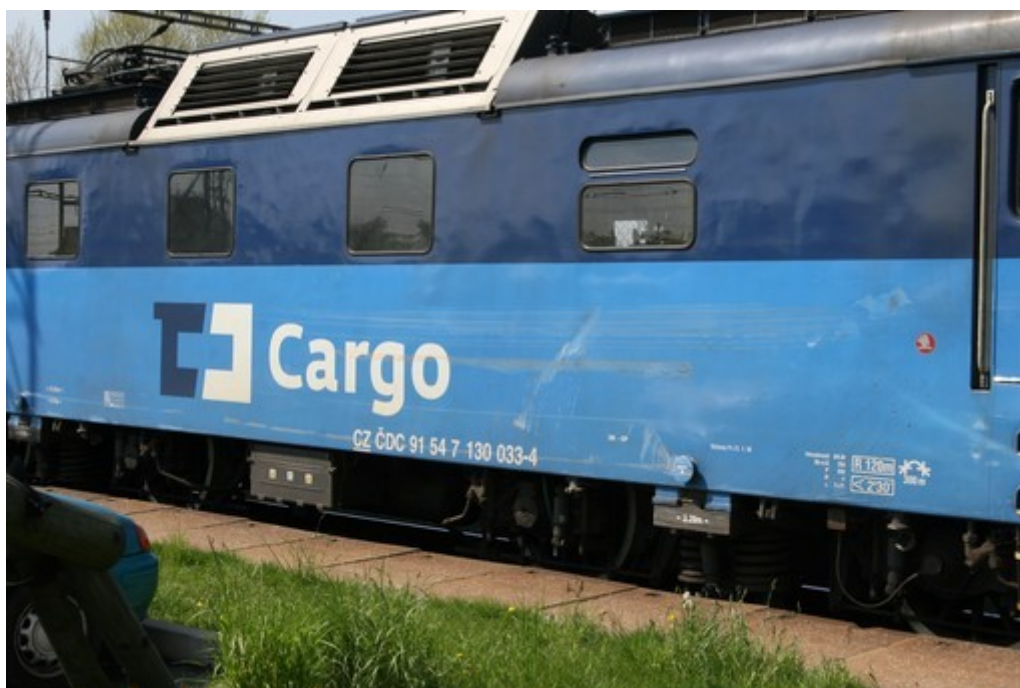
Čelo vlaku Pn 66301 zastavilo po střetnutí na staniční koleji č. 2 v km 361,090, tj. 101 m za železničním přejezdem P2724. Hnací vozidlo vlaku Pn 66301 mělo deformovaný krycí plech hlavního rámu na předním stanovišti, deformovaný plášť předního stanoviště, poškozené madlo a levé dveře předního stanoviště, deformované nástupní schůdky, promáčkliny a odřenyiny na levé bočnici ve směru jízdy a poškozený lak a popisy skříně. Po zastavení vlaku stála DV zapřažena ve vlaku Pn 66301 přes přejezd P2724.

Obr. č. 8: Poškozené HDV vlaku Pn 66301

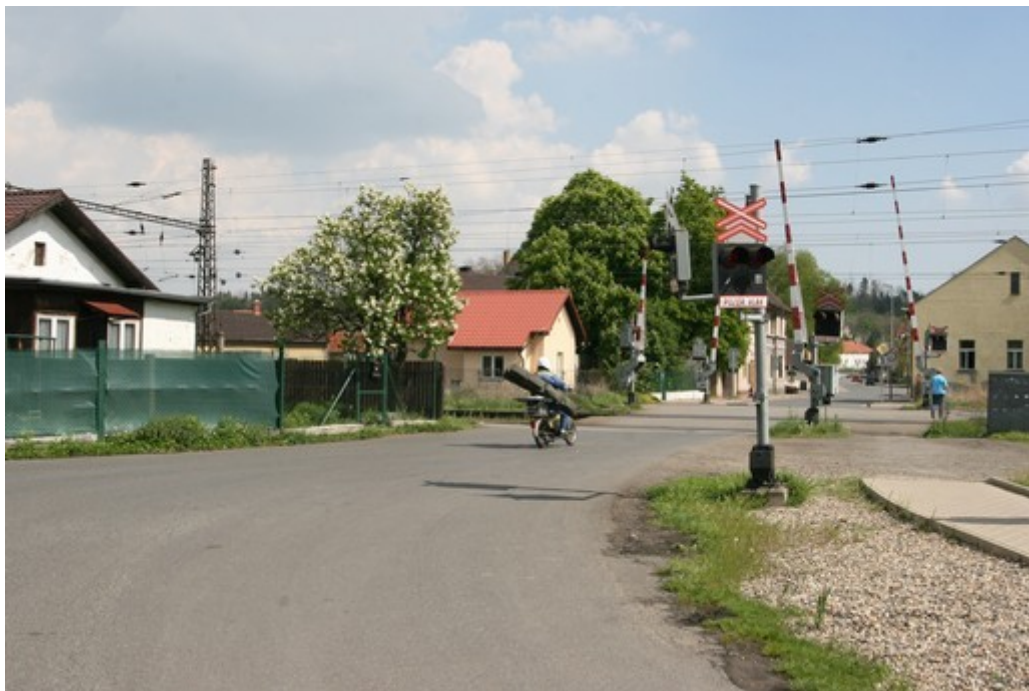
Délka úseku pozemní komunikace č. 24421/III mezi výstražníky železničních přejezdů P2675 a P2724 činí 6,5 m. **O této skutečnosti nejsou řidiči SMV informováni žádnou dopravní značkou či jinou informační tabulí ani při jízdě od obce Přívory, ani při jízdě ze Všetat.** Mezi těmito přejezdy odbočuje kolmo místní obousměrná komunikace vedoucí ke staniční budově žst. Všetaty, kde končí objízdou smyčkou a parkovištěm. Tato komunikace je ve směru příjezdu SMV od staniční budovy u svého vyústění na komunikaci T. G. Masaryka potažmo 24421/III osazena dopravní značkou P6 „Stůj! Dej přednost v jízdě“.

Obr. č. 10: Výhled na přejezdy ze směru jízdy autobusu
