Accident and incident investigation report

Collision of the long distance passenger train No. 810 with a car at the level crossing No. P6795 between Zaječív and Šakvice stations

Sunday, 14th January 2018

č. j.: 6-135/2018/DI

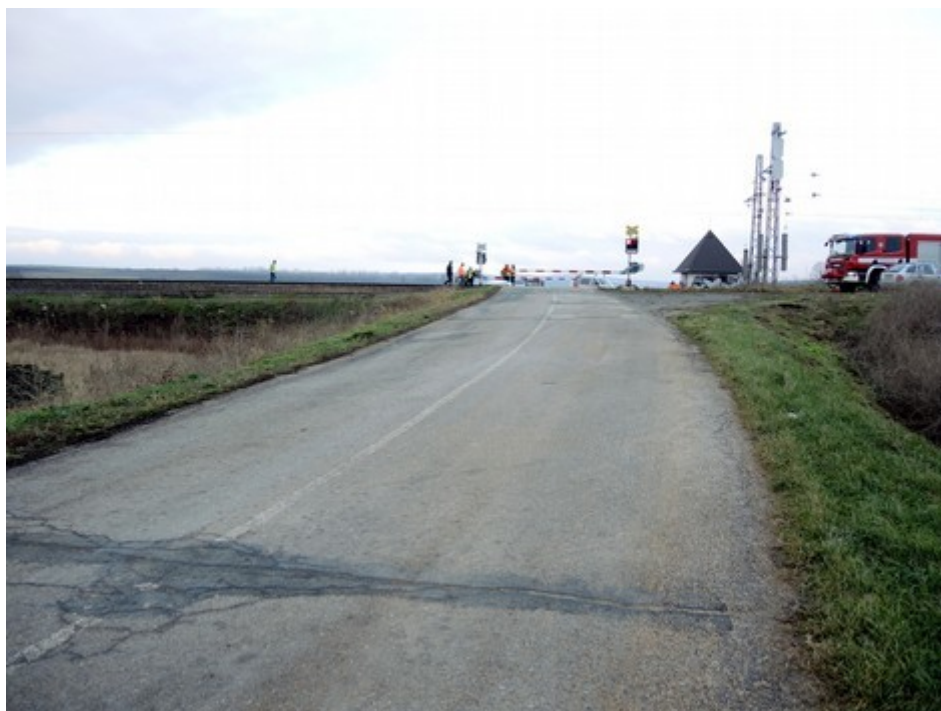
Obr. č. 1: Pohled na přejezd ze vzdálenosti Dz a směru jízdy OA

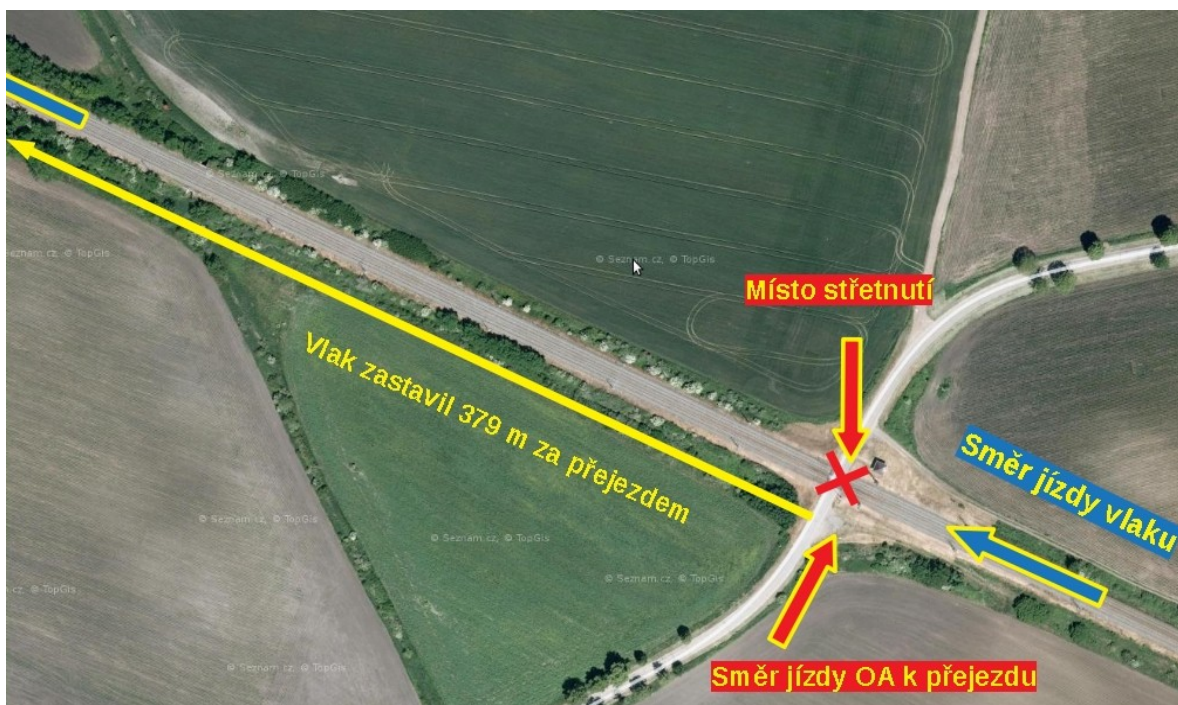
Obr. č. 2: Schéma místa vzniku MU

Vlak R 810 zastavil čelem HDV ve 2. TK mezi žst. Zaječí a Šakvice v km 106,338, tj. 379 metrů za ŽP P6795. Vlak byl tvořen elektrickou jednotkou „InterPanter“, v jejímž čele bylo HDV č. 661 102-4, za kterým následovala další čtyři DV. Vlak měl celkem 5 DV, délku 133 m, 20 náprav, hmotnost 270 t, potřebná brzdící % 141, skutečná brzdící % 201 a byl brzděn I. způsobem brzdění, v režimu brzdění R+Mg. Čelo i konec vlaku byly označeny předepsanými návěstmi, ve svěšení nebyly zjištěny závady. Na vlaku bylo poškozeno čelo, centrální spřáhlo a bok HDV a druhého DV, na ostatních DV se nacházely oděrky vozové skříně. U strojvedoucího vlaku R 810 byla provedena zkouška na požití alkoholu s negativním výsledkem. Na HDV byla zajištěna vlaková dokumentace a výkaz vozidel a bylo nařízeno stažení dat ze záznamového zařízení HDV. Na místě byla

Jednalo se o osobní automobil značky Audi Q5. Při MU byl nárazem OA rozdělen na dvě části, které byly obě odhozeny do sousední 1. TK. Zdemolovaná zadní část OA se nacházela 80 m za přejezdem. Přední část se zaklíněnou a usmrcenou řidičkou zůstala ležet v prostoru mezi 1. a 2. TK ve vzdálenosti 200 m za přejezdem. Po celé délce v prostoru mezi oběma částmi vraku byly mezi TK roztroušeny části zdemolovaného OA.

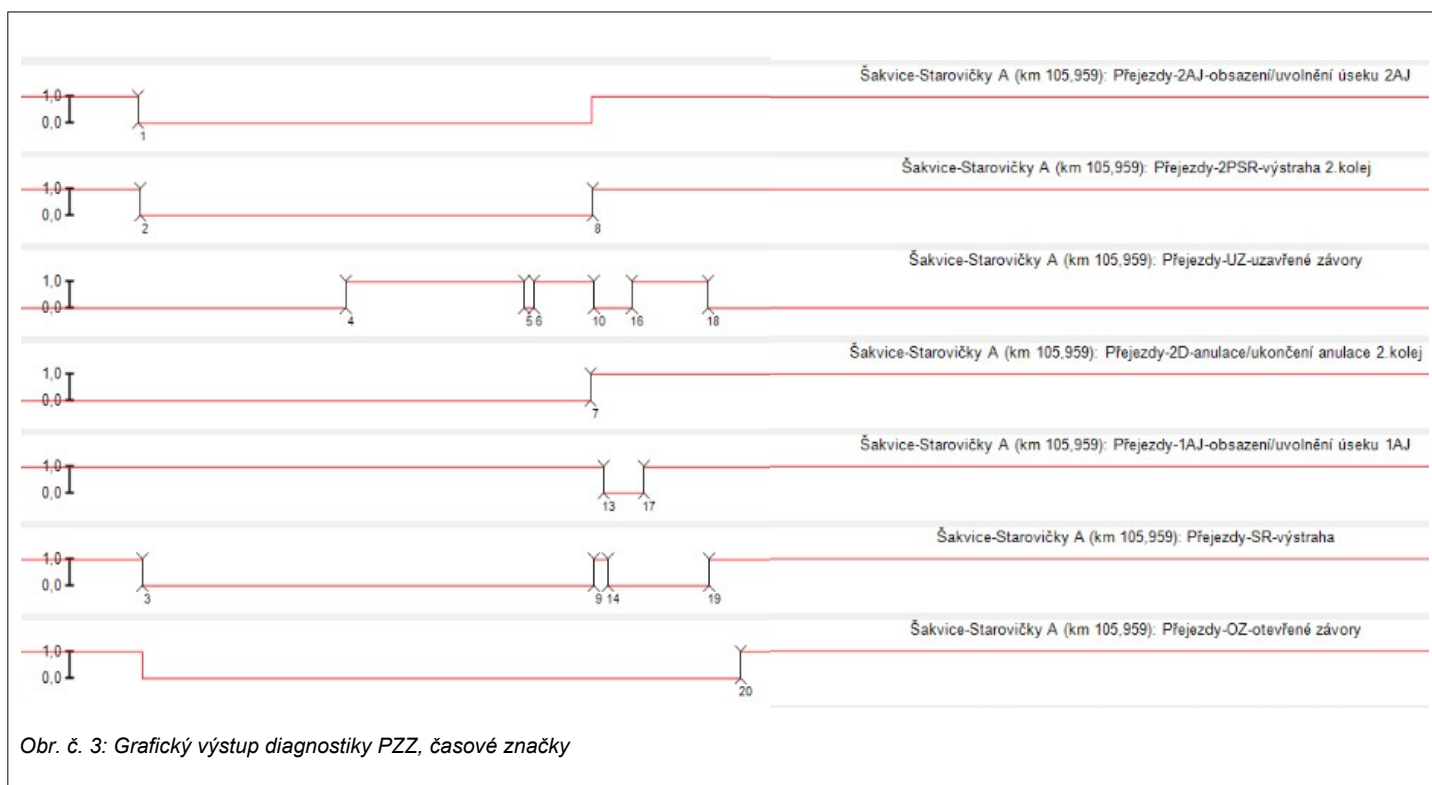
Na obrázku č. 3 je znázorněn grafický výstup diagnostiky činnosti PZZ s popisem k jednotlivým sledovaným parametrům. Byl proveden rozbor k jednotlivým časovým značkám ve vodorovných zobrazeních.

Obr. č. 3: Grafický výstup diagnostiky PZZ, časové značky

- v čase 13:01:43 h je v záznamu rychloměru HDV registrováno zavedení rychločinného brzdění vlaku;
- v čase 13:01:47 h je v záznamu rychloměru registrováno v rychlosti $129 \text{ km}\cdot\text{h}^{-1}$ střetnutí vlaku s OA v prostoru přejezdu (v sekundě 44, 46, 47 a 51 je registrováno použití lokomotivní houkačky).

Od zahájení výstrahy PZZ do doby vjetí čela vlaku na přejezd uplynulo 66 s. Tento čas překročil nejmenší dovolenou stanovenou přibližovací dobu, uvedenou v dokumentu „Tabulka přejezdu“ ($t_L = 47,40$ s). Vlak tak díky nižší rychlosti než nejvyšší dovolené prodloužil stanovenou bezpečnostní dobu, která musí uplynout od začátku výstrahy PZZ do doby průjezdu čela vlaku prostorem přejezdu. Další zjištění:

- v čase 13:01:53 h opustil konec vlaku prostor přejezdu (č. zn. 7);
- v čase 13:01:54 h PZZ obdrželo povel ke zvedání závor (č. zn. 8 a 9);
- v čase 13:02:09 h vlak zastavil 379 m za přejezdem.

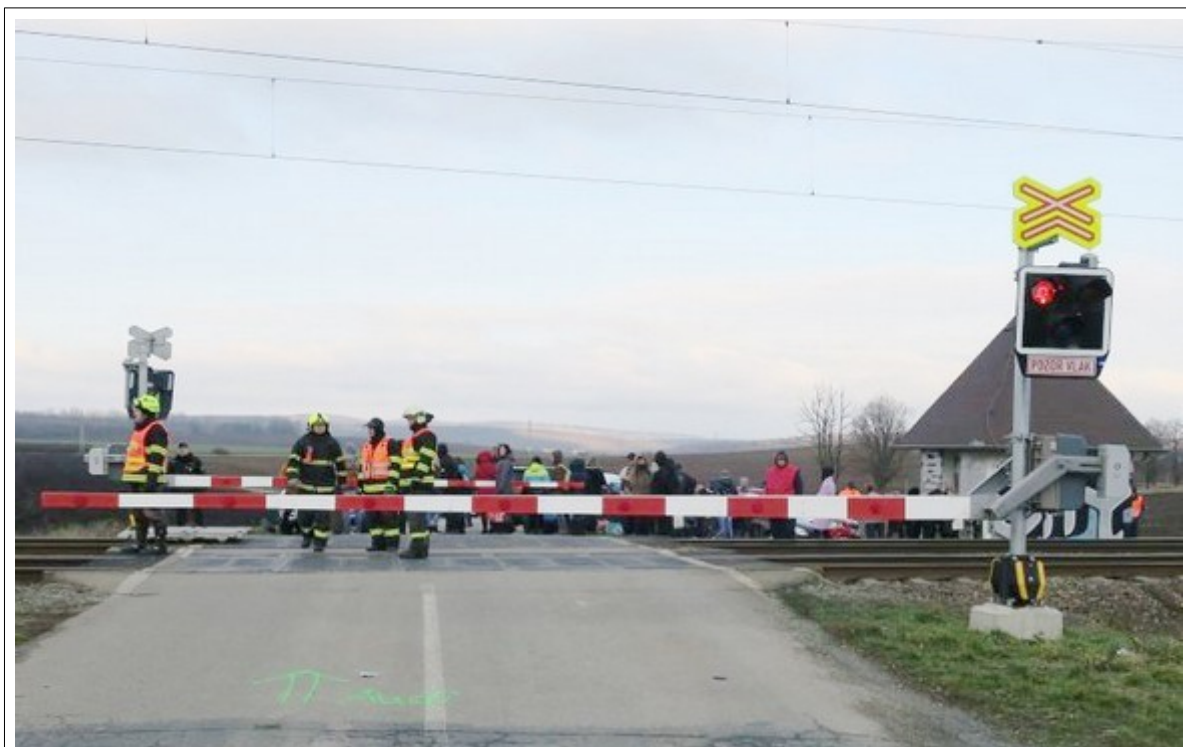
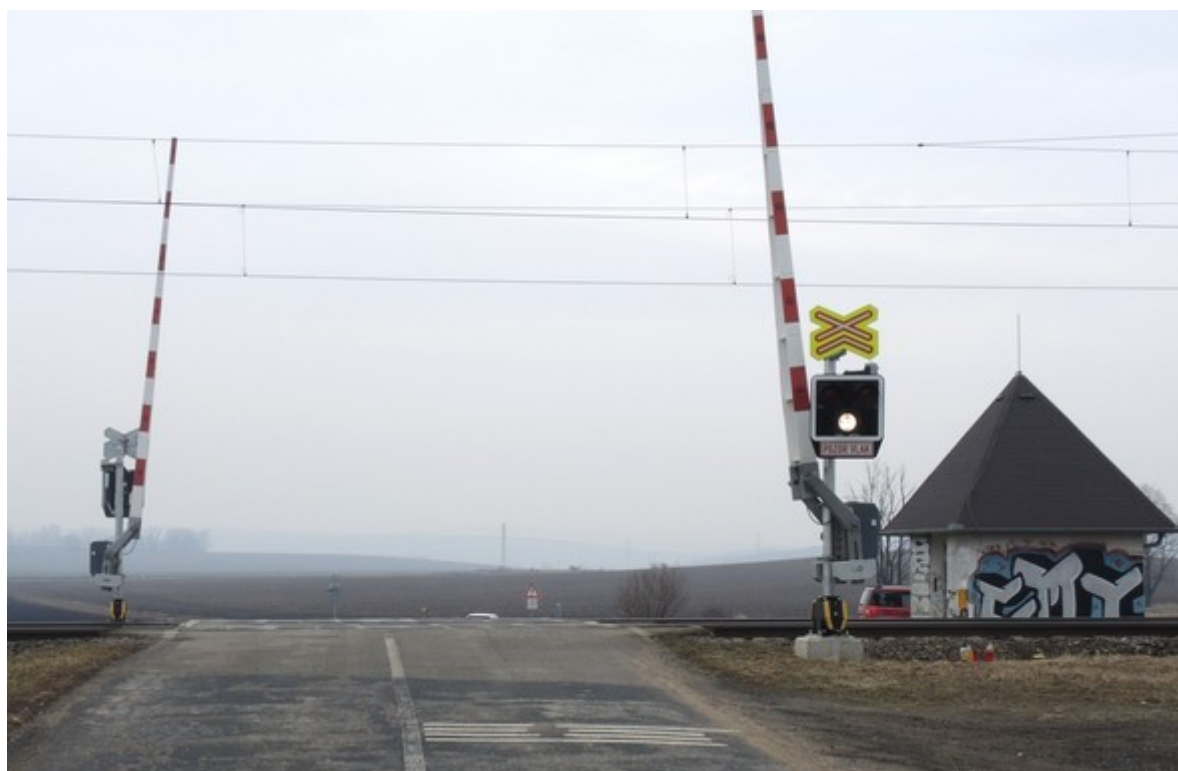
PZZ kategorie PZS 3 ZBI, typu AŽD 71, bylo uvedeno do provozu v roce 1999. Při ohledání místa MU vykazovalo PZZ správnou činnost. Všechny výstrahy (světelná, zvuková a mechanická) PZZ byly v činnosti.

Obr. č. 4: Pohled na PZZ ve směru jízdy OA.

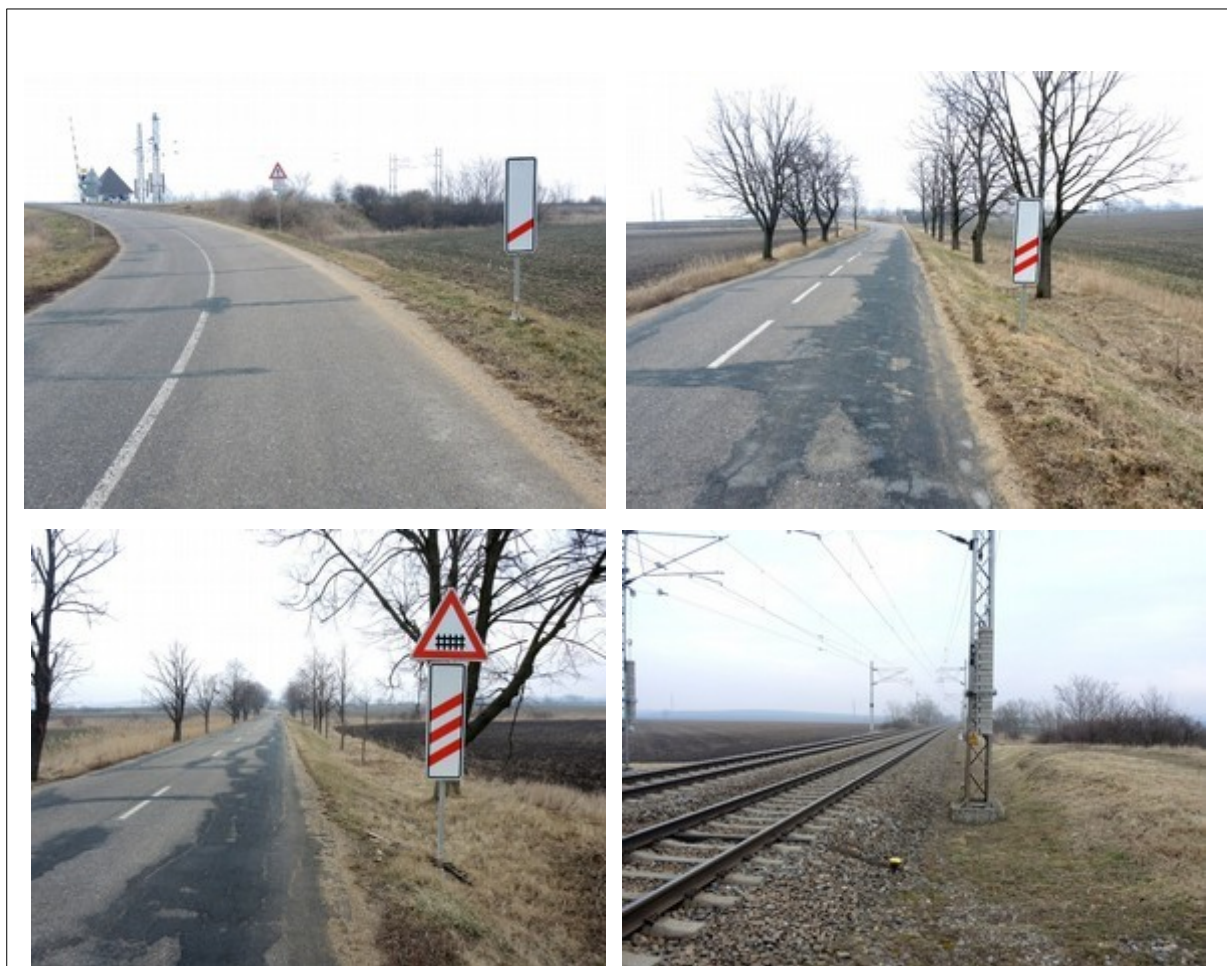
Obr. č. 5: Svislé dopravní značení před přejezdem ve směru jízdy OA a výhled řidiče ve směru jízdy vlaku.
