## **Zpráva o výsledcích šetření příčin a okolností vzniku mimořádné události**

Vykolejení taženého drážního vozidla za jízdy vlaku Pn 67113  
v železniční stanici Hranice na Moravě město,  
na dráze železniční, celostátní Horní Lideč st. hr. – Hranice na Moravě

### **Investigation Report of Railway Accident**

Derailment of a wagon of freight train No. 67113  
in Hranice na Moravě město station

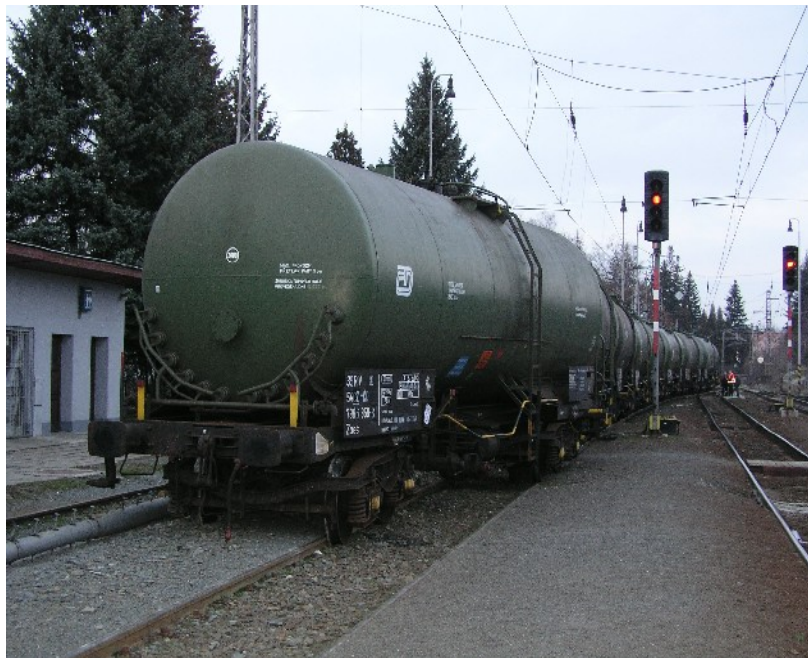
*Pohled na tažené drážní vozidlo Zaes 35 54 7986 858-8 řazené jako deváté za hnacím drážním vozidlem nákladního vlaku Pn 67113 ve vykolejeném a poškozeném stavu po zastavení ve staniční koleji č. 3 železniční stanice Hranice na Moravě město*

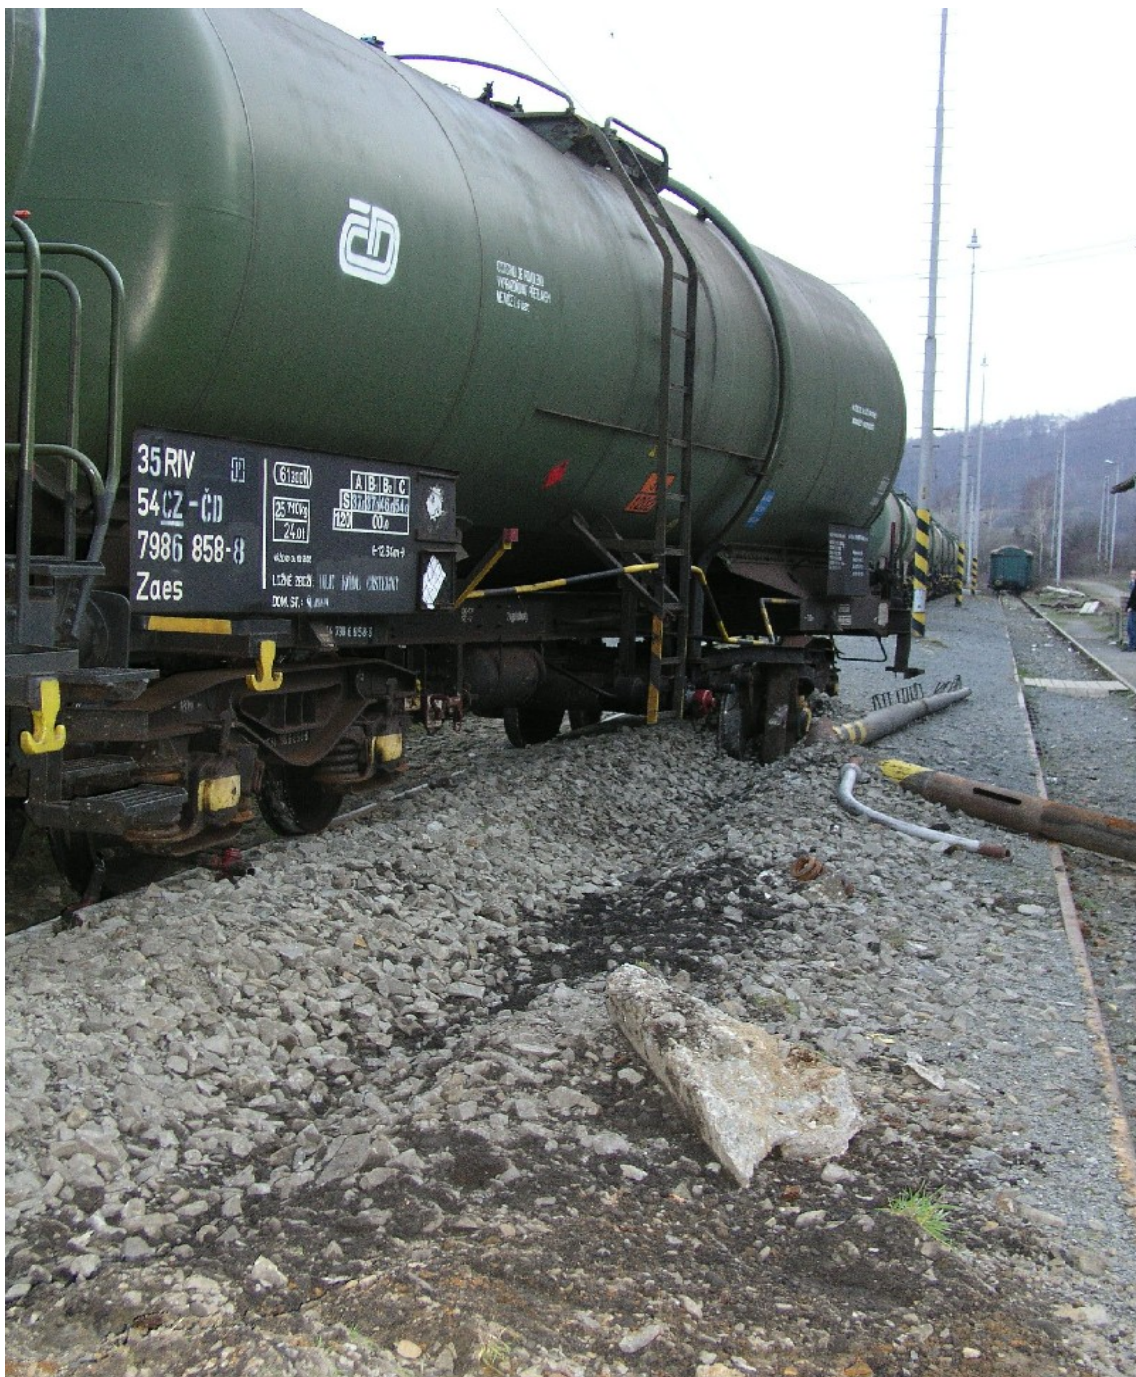
- ve směru jízdy ohnutý levý podélník, záseky po celém obvodu okolků 1. levého a 2. levého kola podvozku „b“ do hloubky 2 – 3 mm, poškozené hlavní potrubí, zlomená levá záchytky vnitřní rozpory druhého dvojkolí, scházející talíř tlumiče druhého pravého kola podvozku „b“, tlumič podvozku a obě ploché závěsky.

*Foto 1: pohled na tažené drážní vozidlo Zaes 35 54 7986 858-8 řazené jako deváté za HDV nákladního vlaku Pn 67113 ve vykolejeném a poškozeném stavu po zastavení ve staniční koleji č. 3 železniční stanice Hranice na Moravě město*

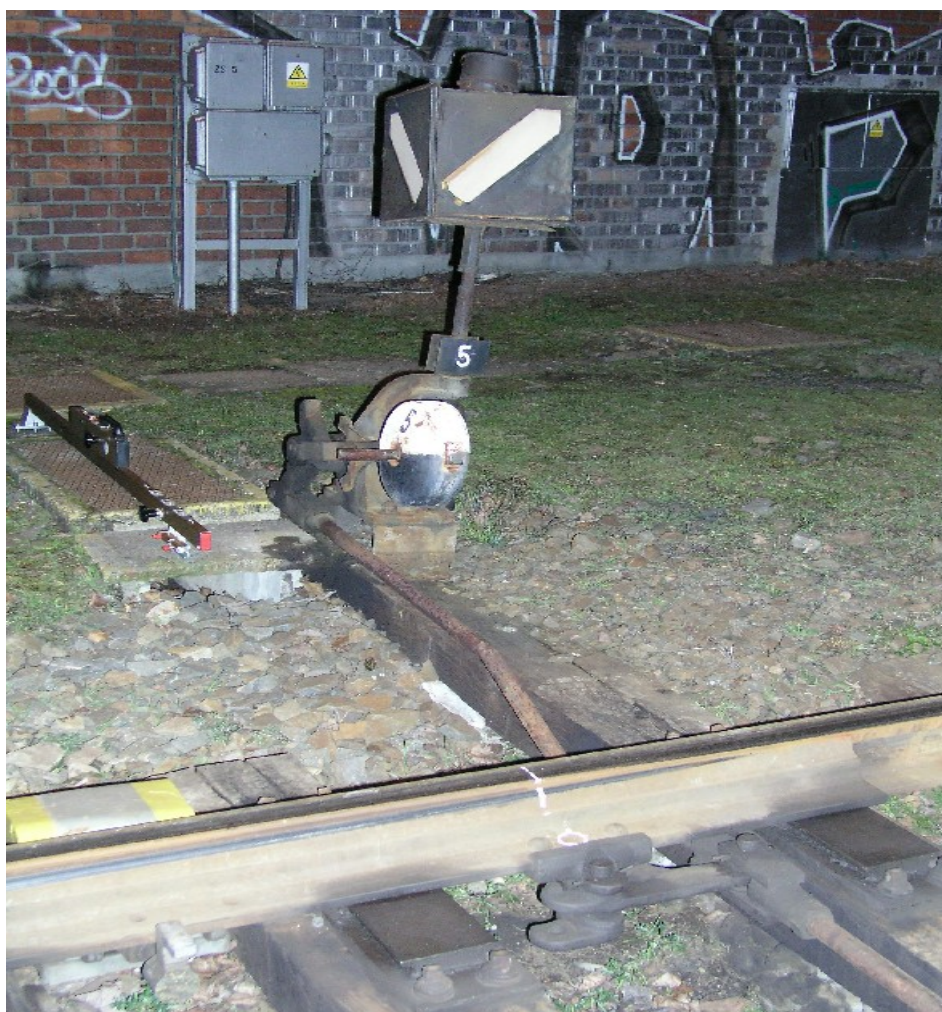
Bod 0 byl komisionálně stanoven v místě naskočení okolku pravého kola první nápravy předního podvozku devátého TDV na temeno pravé ohnuté opornice v úrovni hákové stěžecky výhybky č. 5. Spad pravého kola vně pravého ohnutého jazyka byl zjištěn ve vzdálenosti 7,60 m od bodu 0. Spad levého kola první nápravy z levé opornice výhybky č. 5 dovnitř koleje zjištěn ve vzdálenosti 6,90 m od bodu 0. Stopy po vykolejení pokračovaly otlaky na upevňovacích, dřevěných pražcích a kolejovém loži až do místa zastavení vykolejeného TDV. Na pravém ohnutém jazyku ve vzdálenosti 14,40 m od bodu 0 byly zjištěny stopy po šplhání pravého kola druhé nápravy ve směru jízdy předního podvozku vykolejeného TDV na temeno jazyka a propad vně vpravo zjištěn ve vzdálenosti 16,90 m od bodu 0. Z tohoto místa pokračovaly stopy po vykolejení otlaky na upevňovacích až do místa zastavení kola. Na levém kolejnicovém pásu staniční koleje č. 3, ve vzdálenosti 29,58 m od bodu 0, ve směru jízdy vlaku zjištěny stopy po vyšplhání levého kola, čtvrté nápravy vykolejeného TDV, na temeno kolejnice a její propad vlevo vně koleje. Stopy po vykolejení kola pokračovaly otlaky až do místa zastavení. Ze zanechaných stop v kolejišti lze usuzovat, že k vykolejení čtvrté nápravy druhého podvozku došlo v důsledku nárazu a přeskočení vykolejených dvojkolí prvního podvozku přes levý kolejnicový pás koleje č. 5. Jízdu vykolejeného TDV v kolejišti byl vyvrácen osvětlovací stožár v km 4,241. Následkem vykolejení devátého TDV byl vlak mezi vozy řazenými jako osmý a devátý za HDV roztržen. TDV řazené jako osmý a desátý za HDV byly v konečné poloze poškozené a nevykolejené.

*Foto 2: pohled na komisionálně stanovený bod 0 - první stopu po vykolejení vozu Zaes 35 54 7986 858 na výhybce č 5 ŽST Hranice na Moravě město*
