Drážní inspekce
The Rail Safety Inspection Office

Zpráva o výsledcích šetření příčin a okolností vzniku mimořádné události

Investigation Report of Railway Accident

Broken tram wheel with consequent derailment of tram No. 012/202 between J. Kotase and Hotelový dům Hlubina stops, Ostrava

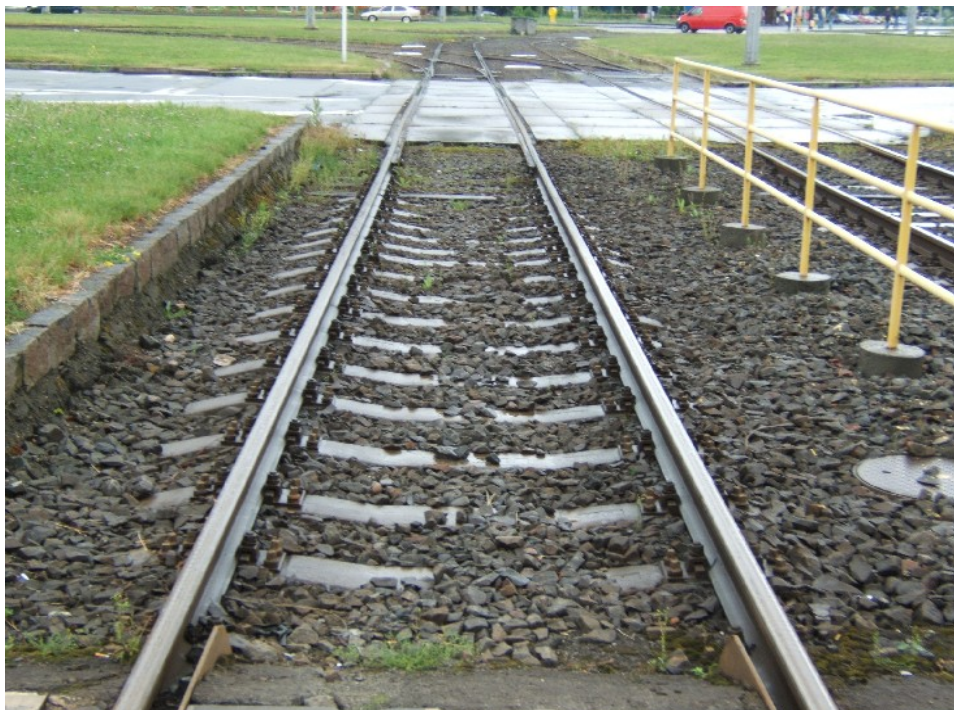
Foto č. 1: Místo upadnutí kola

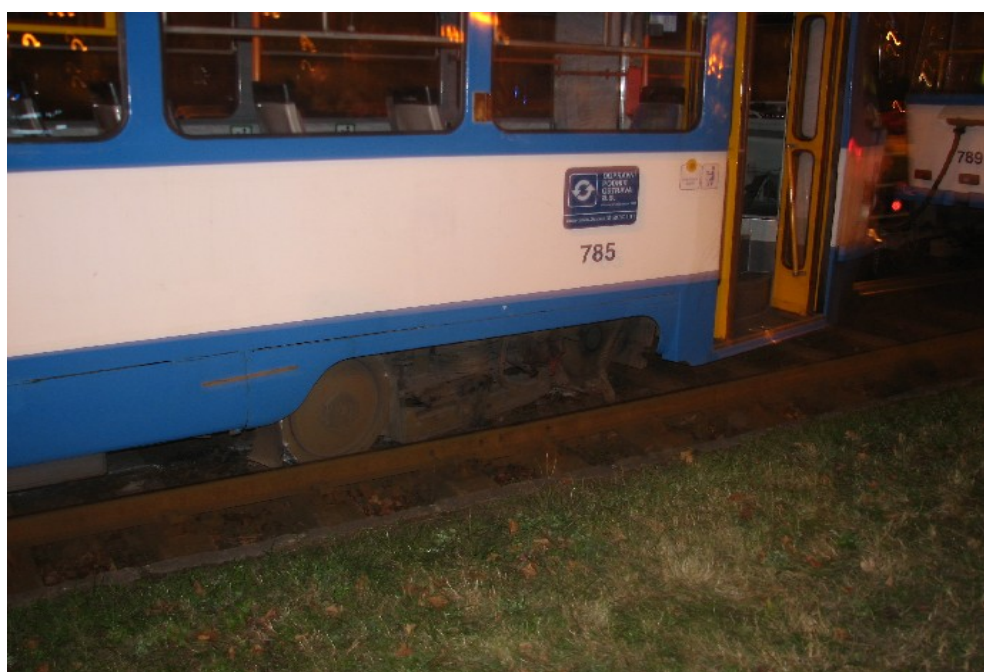
Foto č. 2: Vykolejení MTV po upadnutí kola

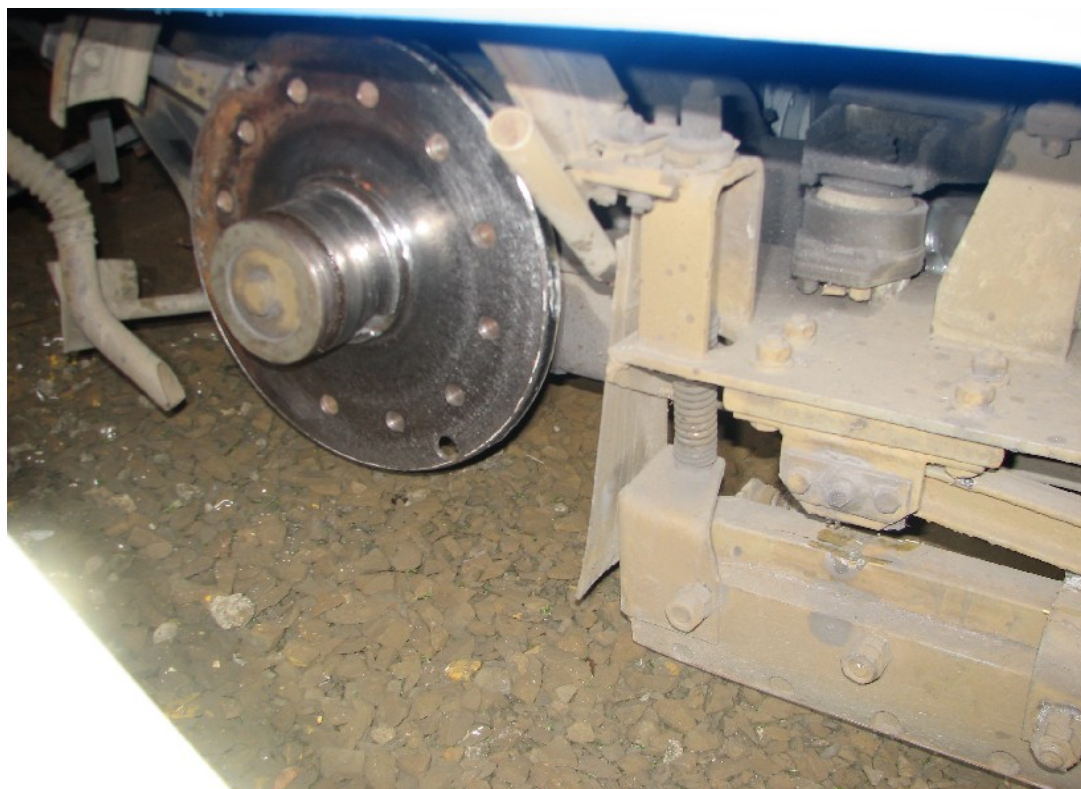
Příčinou vzniku mimořádné události bylo upadnutí navařených zajišťovacích spojek matice levého disku 1. nápravy a její samovolné vyšroubování mající za následek upadnutí levého kola první nápravy předního podvozku s následným vykolejením tramvajového vozidla.

Foto č. 3: Náprava MTV po upadnutí kola a vykolejení

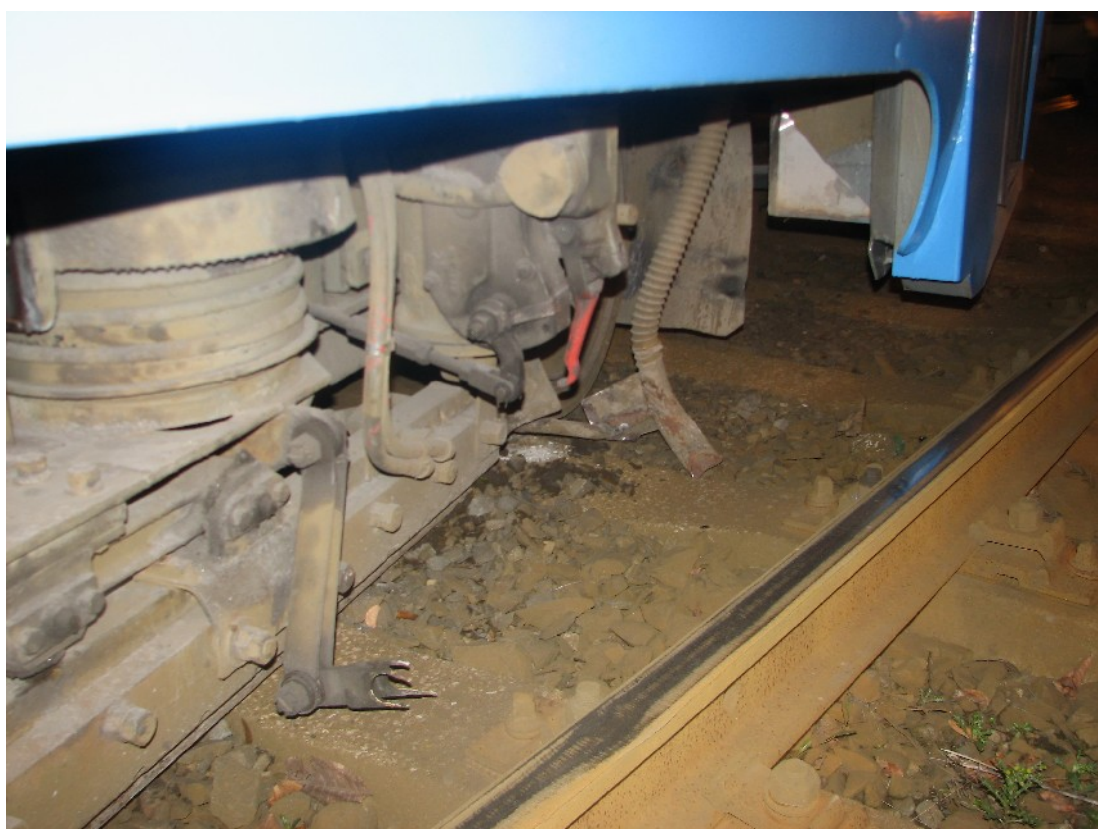
Foto č. 4: Detail vykolejeného podvozku

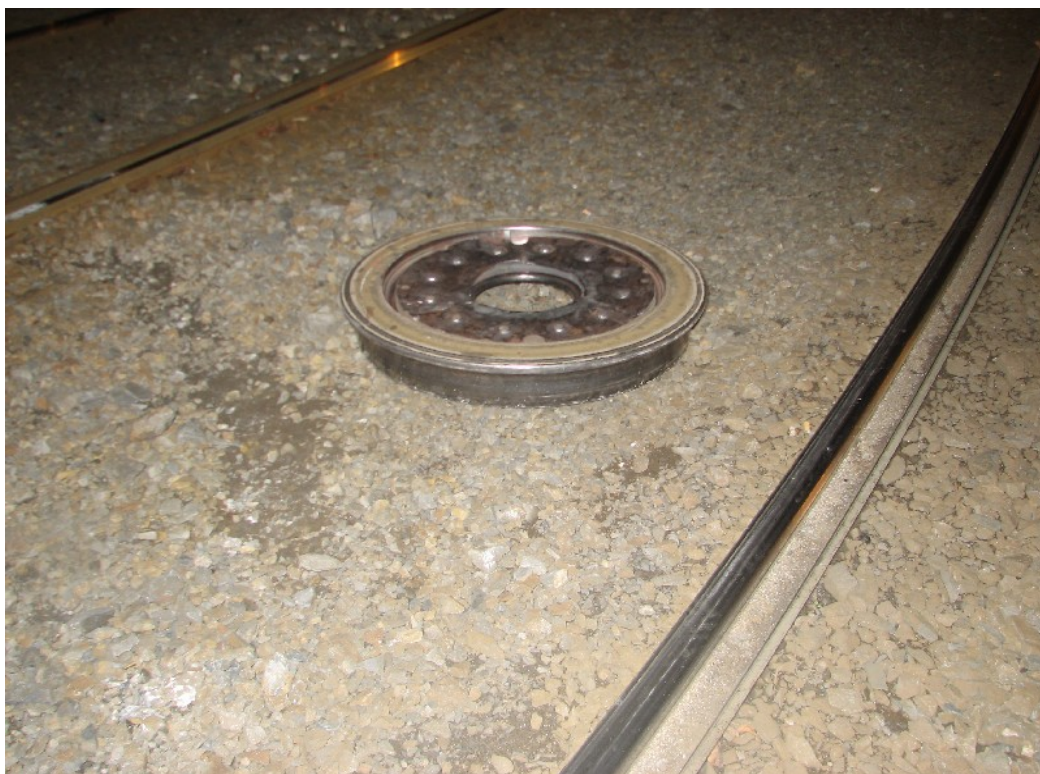
Příčinou vzniku mimořádné události bylo upadnutí navařených zajišťovacích spojek matice levého disku 1. nápravy a její samovolné vyšroubování mající za následek upadnutí levého kola první nápravy předního podvozku. Při demontáži bylo zjištěno, že na kole, které upadlo, byly na vodícím disku (disk s nábojem) i na pružných vložkách utrženy gumovložky. Tím došlo k celkovému uvolnění kola i předního disku a následnému upadnutí matice a celého kola.

Foto č. 5: Upadnuté kolo
