Drážní inspekce
The Rail Safety Inspection Office

Investigation Report of Railway Accident

Derailment of Eurocity train No. 107 in Praha-Vítkov station
between Praha hl. n. – Praha-Libeň stations

Č. j.: 6-133/2007/DI

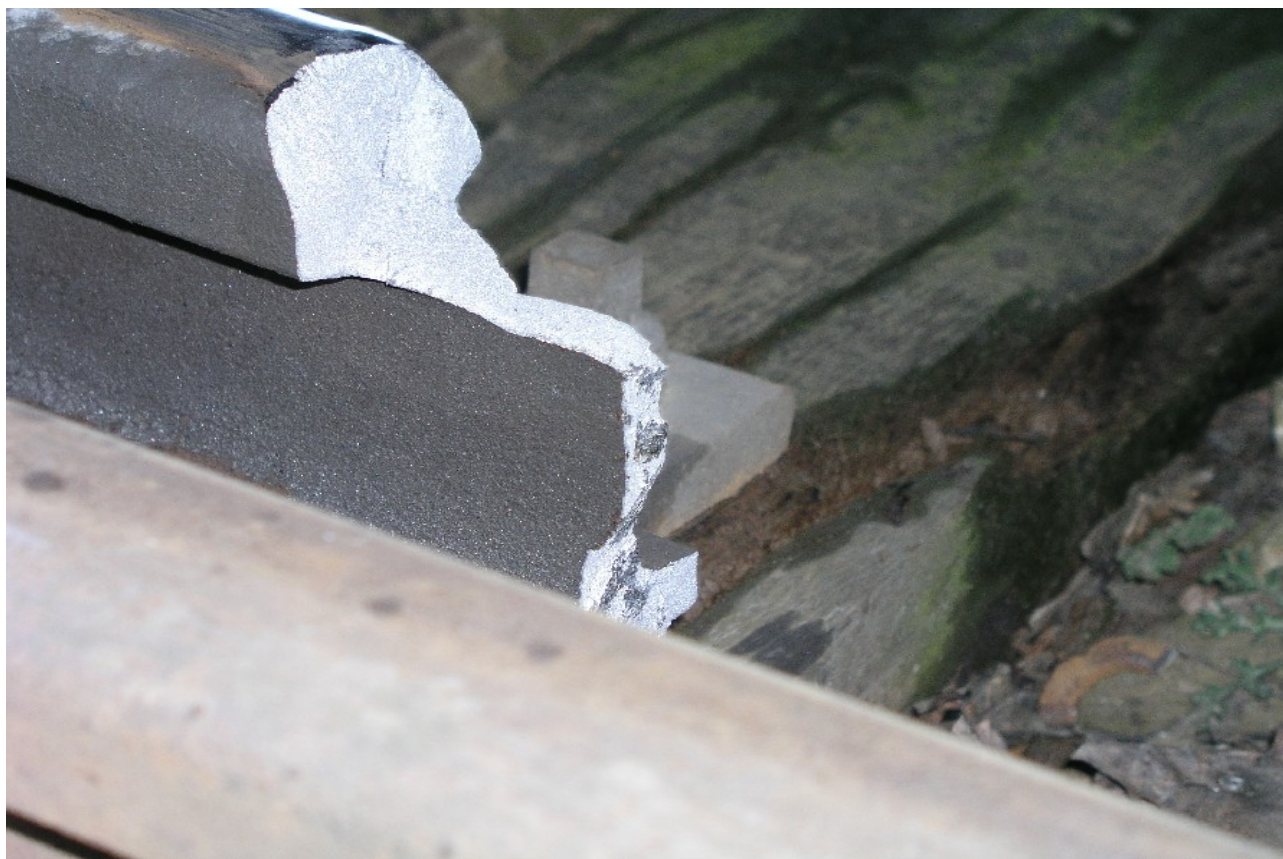
Jako primární příčina destrukce jazyka výhybky se jeví iniciace a rozvoj únavové trhliny vycházející z hrany paty jazyka. V oblasti iniciace únavové trhliny nebyla nalezena žádná poškození s výraznějším tvarovým působením. Za místo iniciace lze považovat malé mechanické poškození povrchu v oblasti paty (při běžné prohlídce nezjistitelné), korozní napadení povrchu materiálu a vliv hrany paty jazyka jako konstrukčního vrubu.

K náhlé změně směru šíření trhliny došlo v oblasti stojiny hlavy jazyka kolejnice. Příčinou je zřejmě existence výrobní vady v této oblasti. Ta pravděpodobně iniciovala rozvoj sekundární trhliny, která přerušila původní magistralní trhliny. Ke konečné destrukci pak došlo lomem hlavy na obou koncích sekundární trhliny.

Foto 1: Struktura lomu jazyka

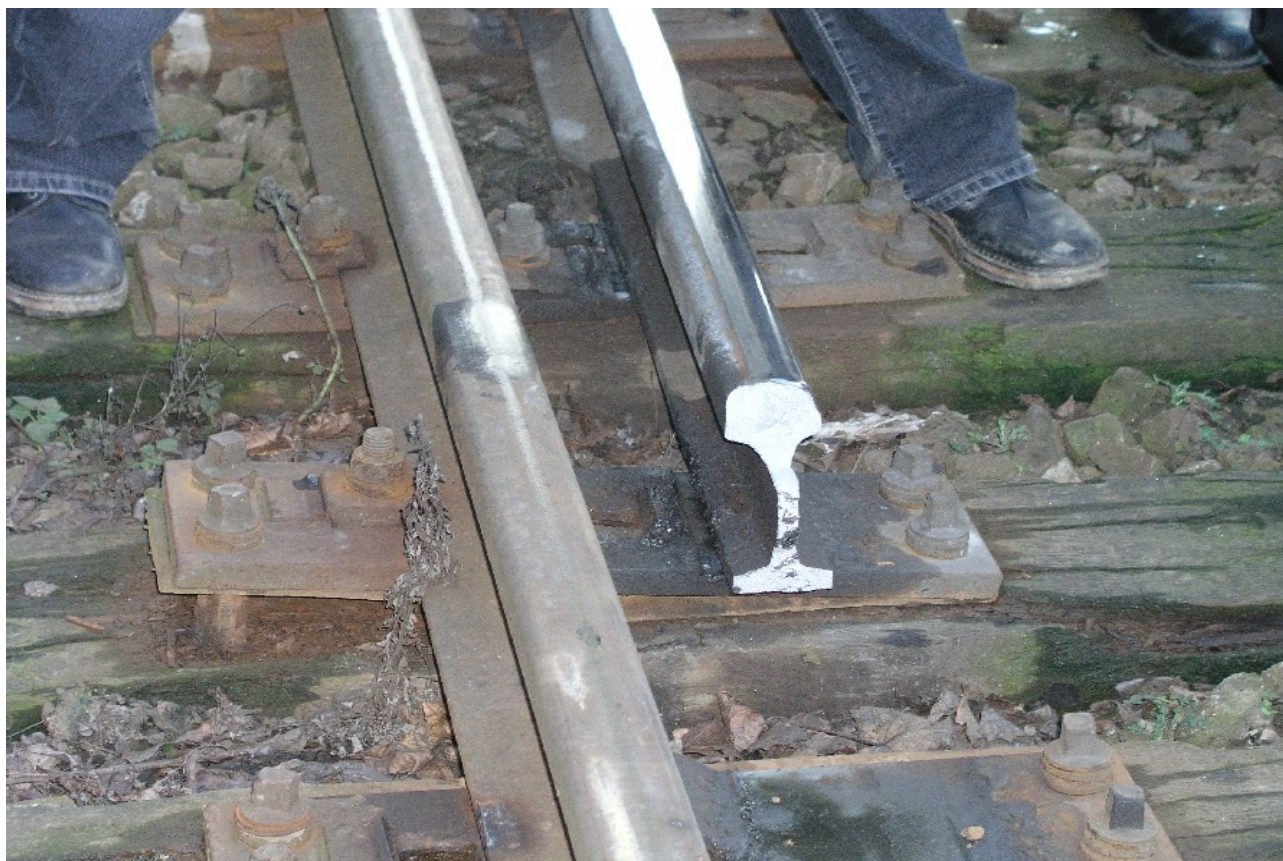
Na jazyku nalezen čerstvý lom, na kolejovém loži nalezen čerstvý výlom hlavy jazyku a jazykové opěrky.

Foto 2: Část jazyka po odlomení

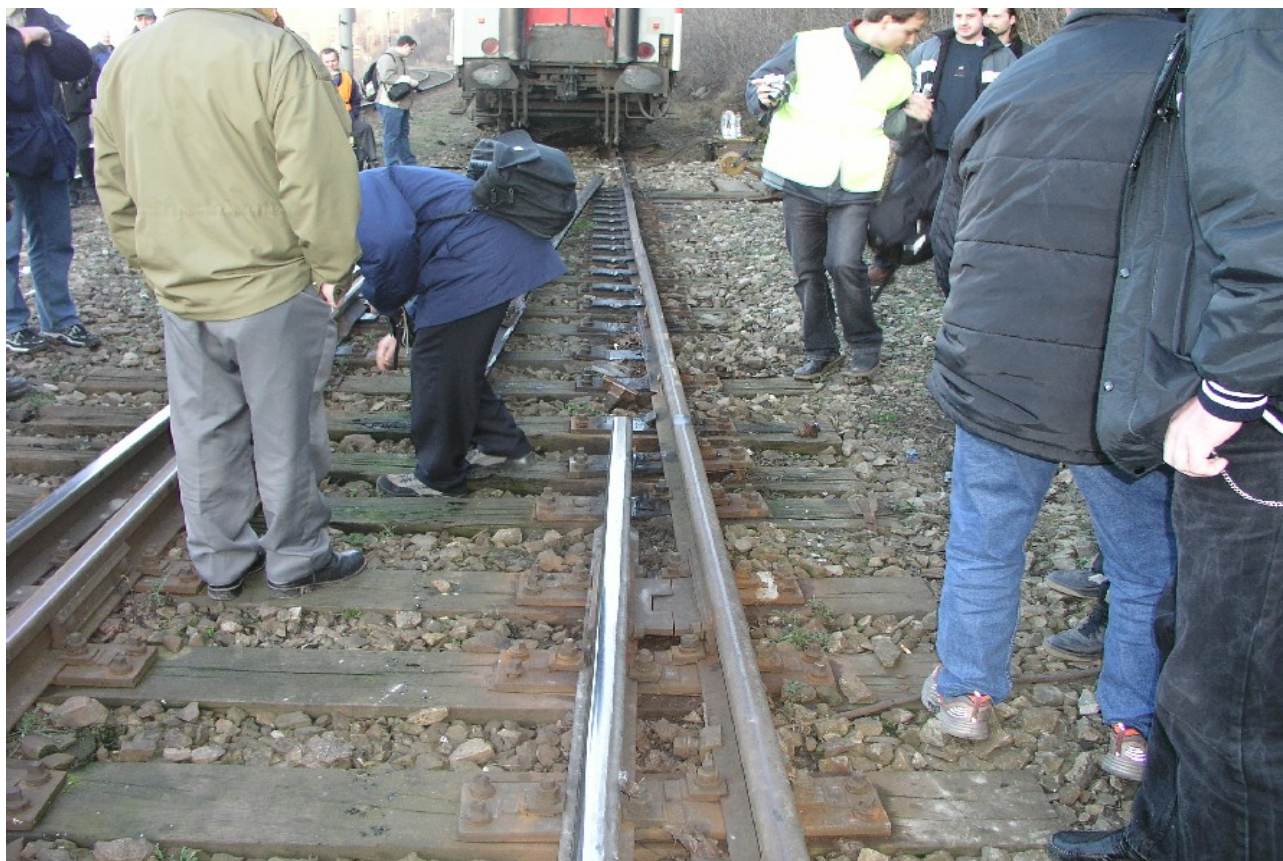
Při ohledání místa MU bylo zjištěno, že výměnová část výhybky č. 2 byla přestavena do odbočky pro jízdu z 1. na 2. kolej. Levý hákový závěr byl částečně zaklesnut a deformován. Přestavovací tyče byly poškozeny. Pravý hákový závěr byl otevřen.

Foto 3: Stav výhybky po MU

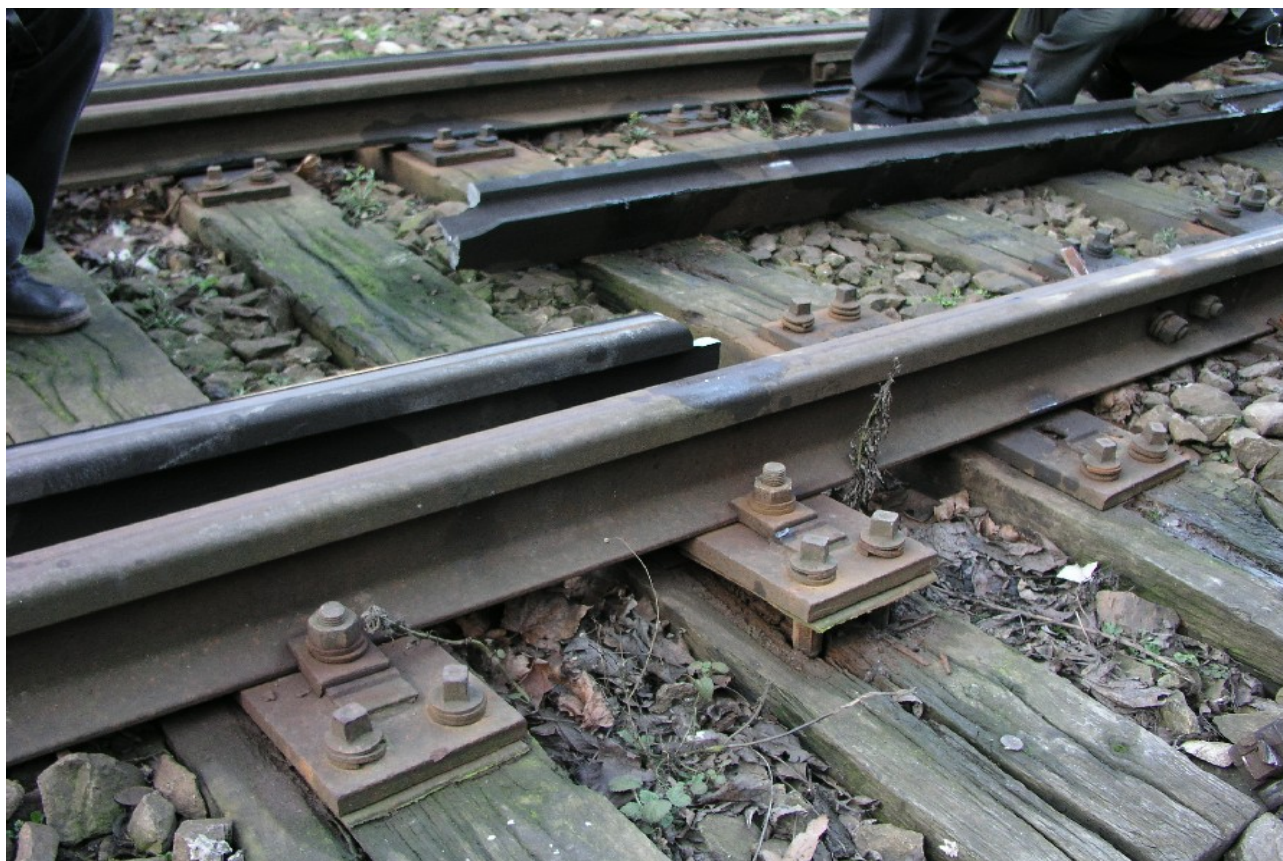
K vykolejení došlo na čerstvém celoprofilovém lomu levého ohnutého jazyka výhybky č. 2, ležící v kolejové spojce výhybek č. 1/2.

Bezprostřední příčinou vzniku MU byl lom jazyka výhybky č. 2, který vznikl rozvojem únavové trhliny vycházející z hrany paty jazyka kolmo na jeho hlavu, jež vlivem výrobní vady ve stojině změnila směr šíření na horizontální do obou stran v ose kolejnice a následnou změnou do původního horizontálního směru zapříčinila vylomení hlavy jazyka.

Foto 4: Lomy obou částí jazyka výhybky
