Drážní inspekce
The Rail Safety Inspection Office

Zpráva o výsledcích šetření příčin a okolností vzniku mimořádné události

Vykolejení taženého drážního vozidla za jízdy vlaku Os 28406 v km 0,600
dráhy železniční regionální Tábor – Bechyně, v traťovém úseku Tábor –
Slapy

Investigation Report of Railway Accident

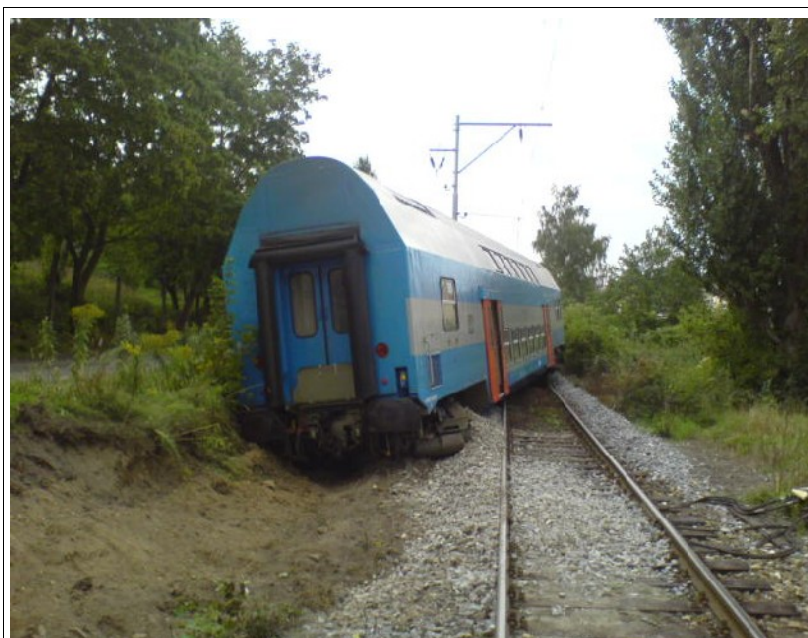
Dále bylo zjištěno poškození potrubí tlakové brzdy, poškození dvou kluznic podvozku „a“, ohnutí podélníku a výztuhy rámu cca 200 mm, proražení vnějšího oplechování vozu na spodku cca 1 m², proražení vnějšího oplechování na boku vozu cca 6 m, poškozená jímka vzduchojemu, deformovaná rohová stupačka a odpadní roura WC, rozbité sklo horního stahovacího okna.

Foto 1: Vykolejený vůz Bmto 5054 26 18 130-9

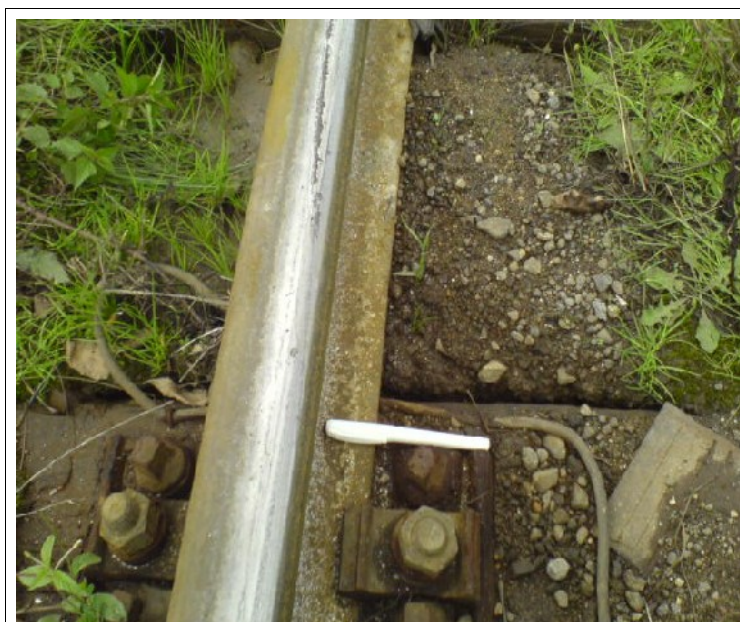
Bezprostřední příčinou vykolejení byly závady v GPK v oblouku o poloměru 125 m. Měřením bezprostředně po vzniku MU byla zjištěna změna vzepětí koleje nad povolenou mez ($f = 125 \text{ mm}$) 2 m před bodem „0“.

Foto 2: Bod „0“ v km 0,600 trati Tábor – Bechyně

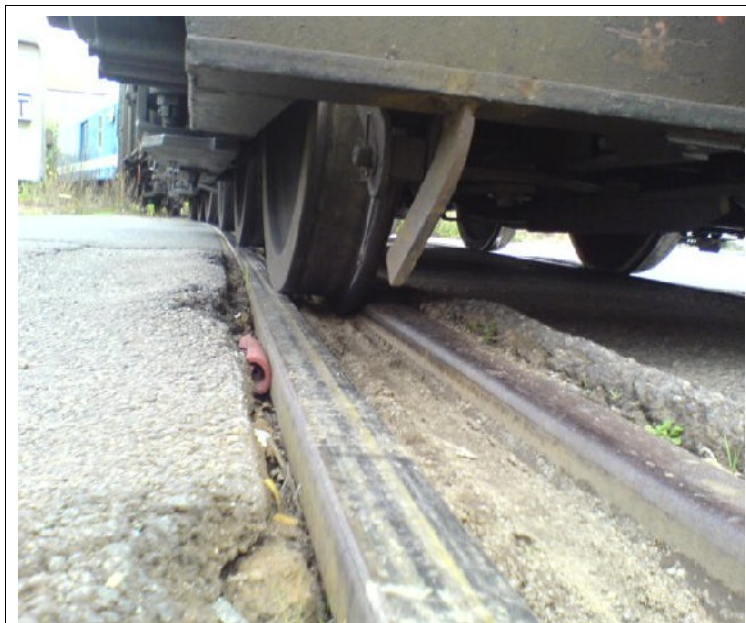
Po vykolejení byla zjištěna změna vzepětí koleje nad povolenou toleranci. Dva metry před bodem „0“ byla naměřena odchylka +25 mm (projektovaná hodnota vzepětí 100 mm, naměřeno 125 mm). Maximální povolená odchylka dle ČSN 73 6360-2 „Konstrukční a geometrické uspořádání koleje železničních drah a její prostorová poloha - Část 2: Stavba, přejímka, provoz a údržba“ (dále jen ČSN 73 6360-2) pro mez bezodkladného zásahu je ± 20 mm.

*Foto 3: Poloha pravého kola první nápravy
nehodového vlaku v km 0,596 v místě změny
vzepětí*
