Drážní inspekce
The Rail Safety Inspection Office

Srážka vlaku Os 5307 s posunovým dílem mezi železničními stanicemi
Hlinsko v Čechách a Ždírec nad Doubravou

Investigation Report of Railway Accident

Collision of passenger train No. 5307 with a shunting freight train between
Hlinsko v Čechách and Ždírec nad Doubravou stations

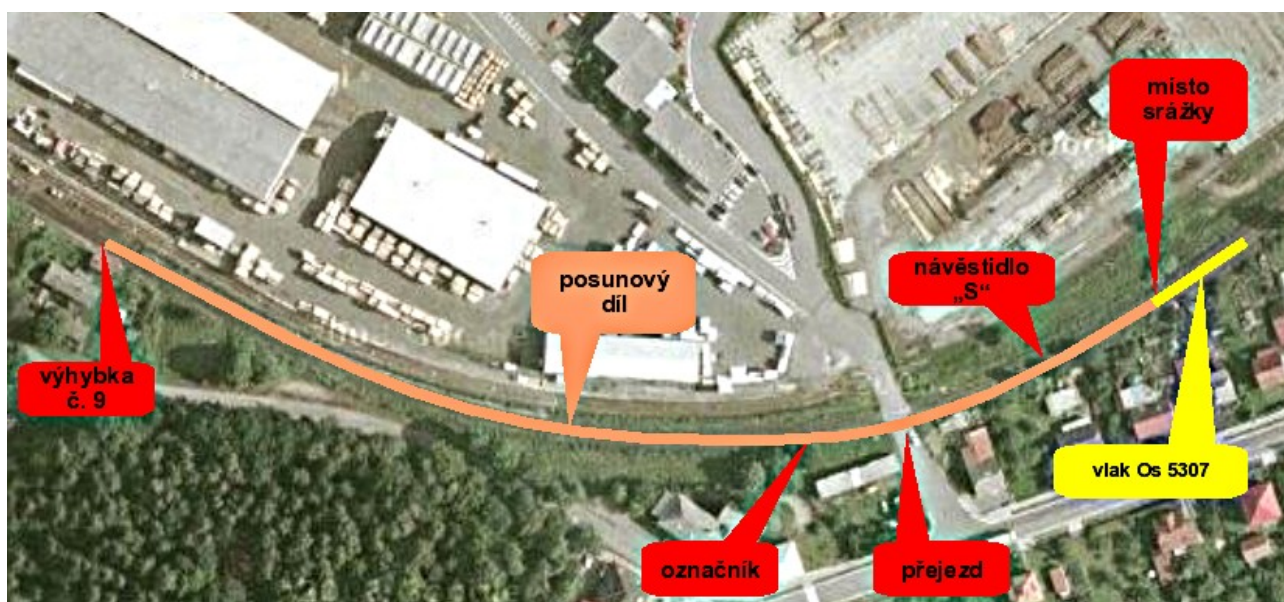
Příloha 2: Situace po nehodě

- Zaklíněná čela drážních vozidel po nárazu zůstala stát v km 27,713, tzn. 28 m před vjezdovým návěstidlem „S“ železniční stanice Ždírec nad Doubravou. Návěstidlo „Označnick“ se nachází ve vzdálenosti 86 m za vjezdovým návěstidlem a jeho nátěr je zřetelný. K poškození koleje a výhybek při mimořádné události nedošlo. Výhybka č. 9, která je ručně stavěná, byla odemčená a její výměňové zámky se nacházely ve sklopené poloze. 20 cm od hrotu jazyka této výhybky stálo dvojkolí prvního sunutého vozu posunového dílu. Výhybka č. 8 byla přestavena na dopravní kolej č. 2.

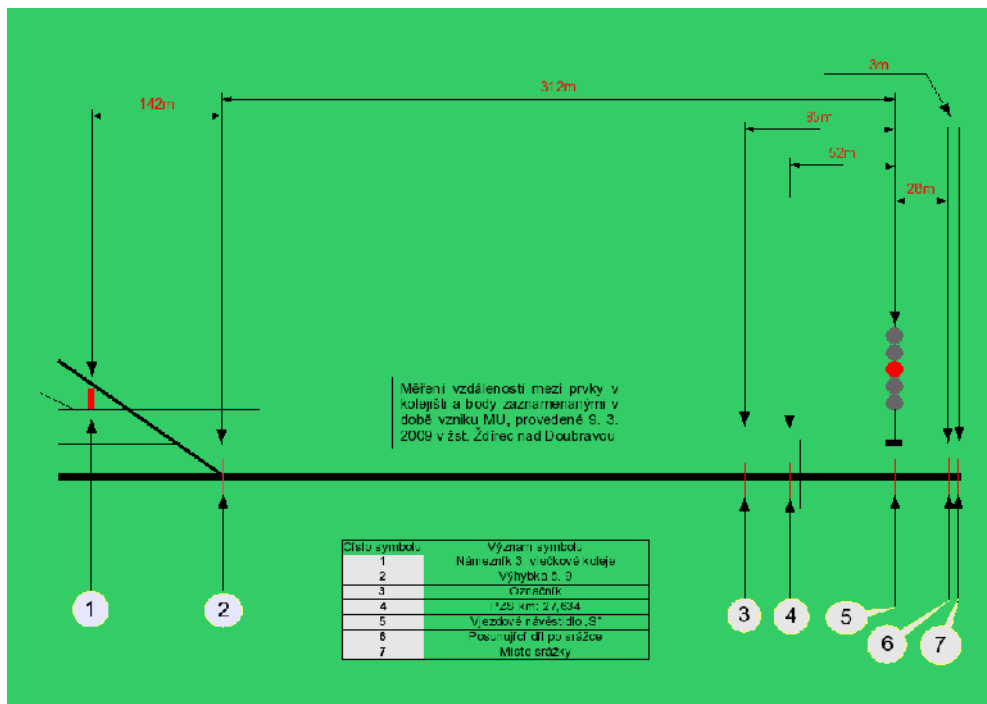
Příloha 3: Vzdálenosti rozhodujících objektů

- od hrotu výhybky č. 9 po vjezdové návěstidlo „S“ = 318 metrů;
- od vjezdového návěstidla „S“ po vzájemně zaklíněná čela hnacích drážních vozidel po mimořádné události = 28 metrů;
- od označníku po vjezdové návěstidlo „S“ = 86 metrů;
- viditelnost vjezdového návěstidla „S“ z traťové koleje ve směru jízdy vlaku Os 5307 = 234 metrů.

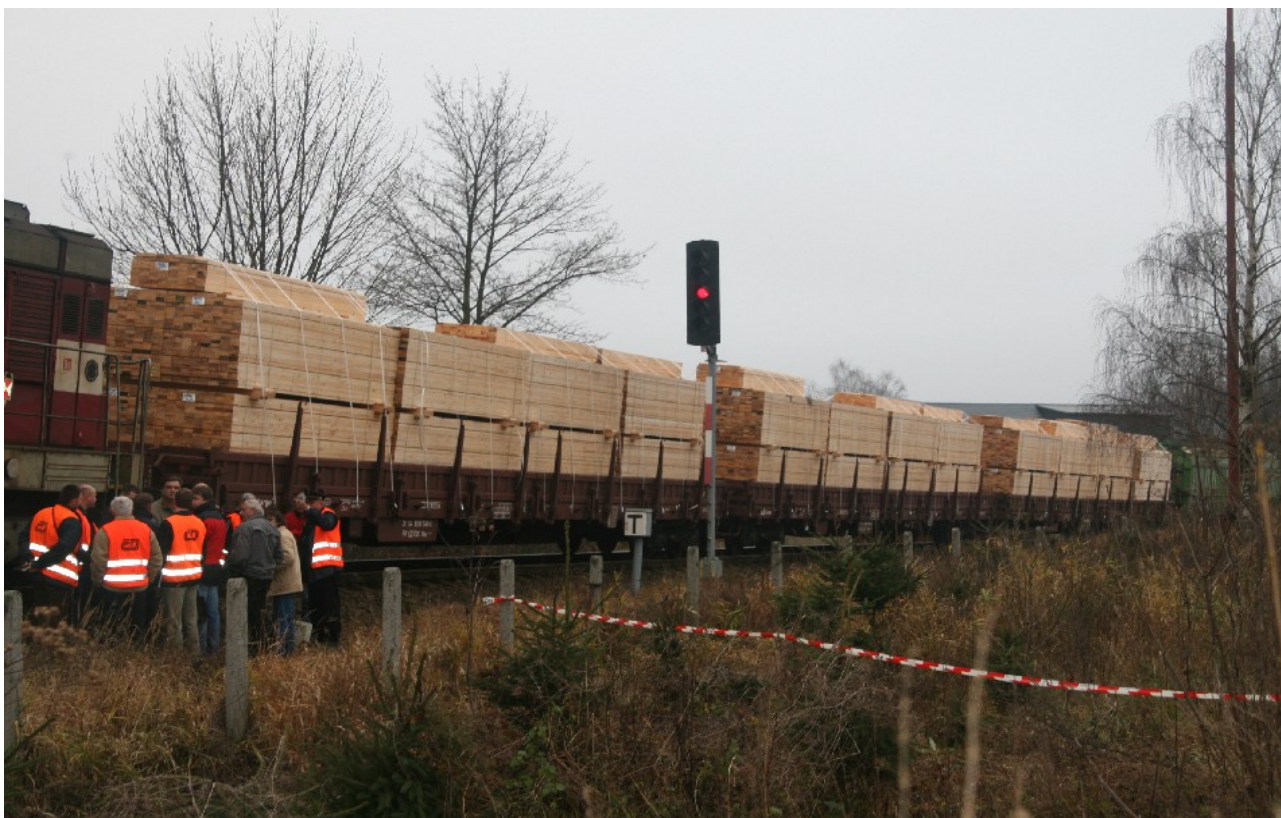
Příloha 5: Poloha posunujícího dílu vůči vjezdovému návěstidlu "S"

Strojvedoucí pokračoval v jízdě, a protože i nadále dostával radiostanicí pokyny k posunu s tím, že výhybka č. 9 stále ještě není uvolněna, projel kolem vjezdového návěstidla „S“ na traťovou kolej a zastavil na návěst „Stůj“, danou prostřednictvím radiostanice, ve 12:56 hod. 31 m před vjezdovým návěstidlem „S“. Při posunu tak opustil obvod stanice, který je vymezen vjezdovým návěstidlem „S“, a to i přes to, že posun nebyl organizován jako posun mezi dopravami a strojvedoucí nebyl odborně způsobilý k řízení lokomotivy mimo obvod vlečky a železniční stanice. Skutečnost, že opustil obvod stanice a nachází se tedy již na traťové koleji, nikomu neohlásil. Po chvíli obdržel radiostanicí pokyn k sunutí, odbrzdil posunový díl a chystal se sunout zpět směrem do stanice.

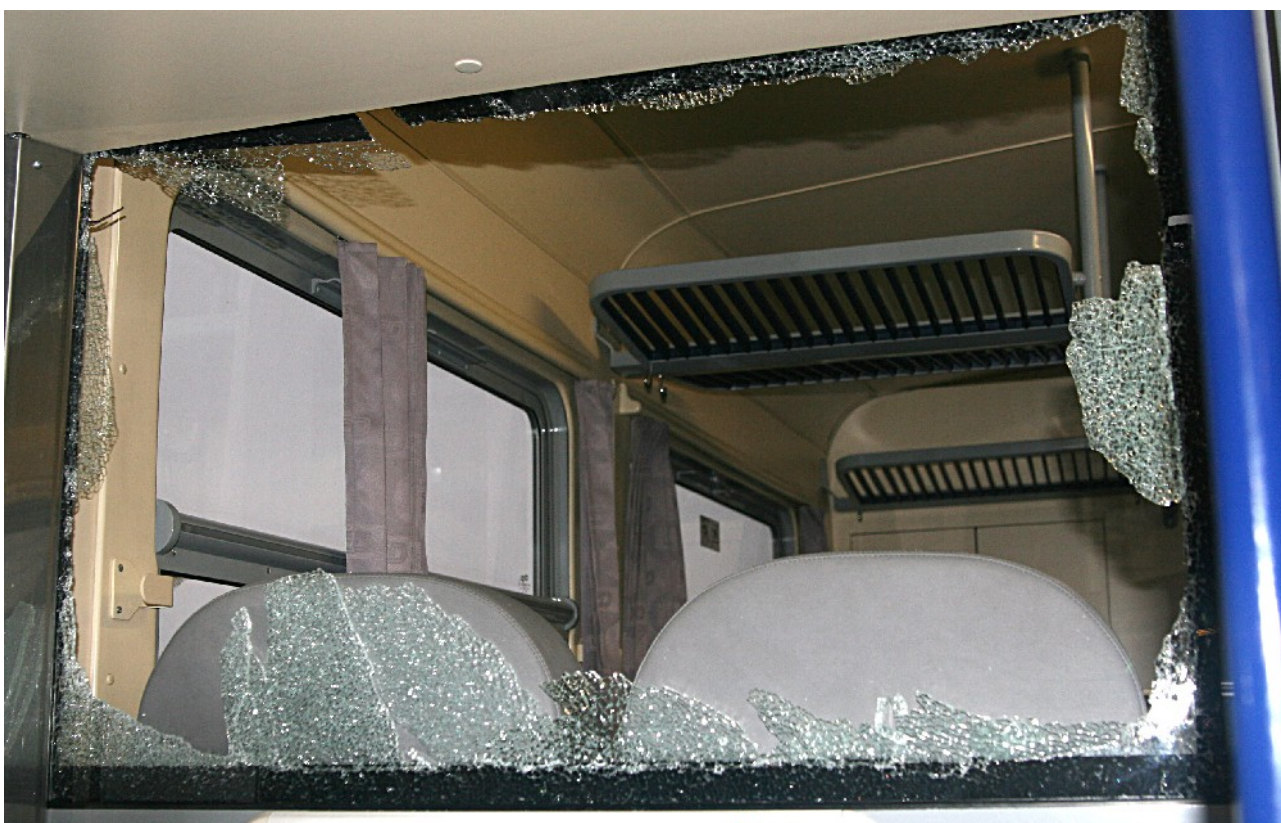
Příloha 6: Roztříštěná skleněná výplň přepážky

Nárazem došlo k roztříštění obou skleněných výplní přepážky mezi nízkopodlažním prostorem a oddílem pro cestující v řídicím voze č. 914.030-2. Ostatní skla, konstrukce a vybavení prostor pro cestující a stanovišť strojvedoucího v obou vozech náraz vydržely a z hlediska bezpečnosti osob ve vozidlech nevytvořily nebezpečné prvky.

- Poškození dvouvozové motorové jednotky složené z motorového vozu řady 814 a řídicího vozu řady 914 ukázalo, že odolnost skleněných výplní přepážky mezi nízkopodlažním prostorem a oddílem pro cestující v řídicím voze řady 914 je při čelním nárazu nižší než u ostatních skel, konstrukcí a vybavení prostor pro cestující a stanovišť strojvedoucího v obou vozech jednotky. Roztříštění těchto výplní při nehodě zvyšuje nebezpečí poranění osob v přilehlých prostorech pro cestující.

- 1) It is recommended to modify design of glass partition between low-floor section and sitting area of the railcars to ensure that the partition's crash endurance is not lower than crash endurance of windows and of other parts of the vehicle's interior.
