Drážní inspekce
The Rail Safety Inspection Office

Zpráva o výsledcích šetření příčin a okolností vzniku mimořádné události

Střetnutí vlečkového vlaku 425040 se silničním motorovým vozidlem na železničním přejezdu v km 0,535 (P10627) vlečky „Vlečková síť OKD, Doprava, a. s.“

Collision of siding train No. 425040 with a passenger car at level crossing
in km 0,535 (P10627)
siding: Vlečková síť OKD, Doprava, a. s.

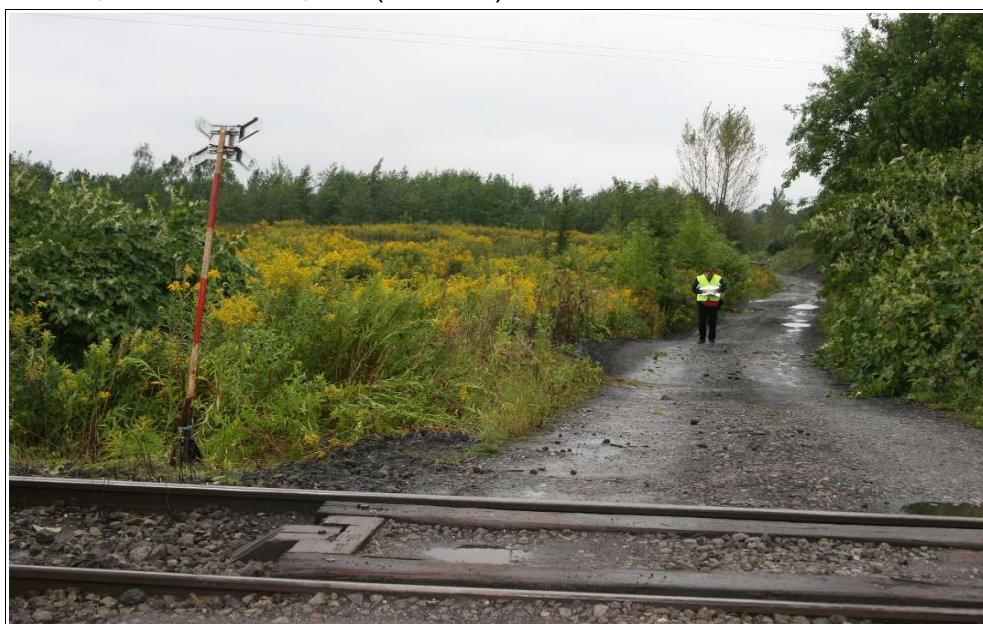
Obrázek 1: pohled na místo MU

K MU došlo dne 31. 08. 2010 v 16:04 h, na dráze železniční, kategorie vlečka, vlečce „Vlečková síť OKD, Doprava, a. s.“, spojovací koleji 90 HS mezi odb. Rychvald a vmk. Heřmanice, na ŽP v km 0,535 (P10627).

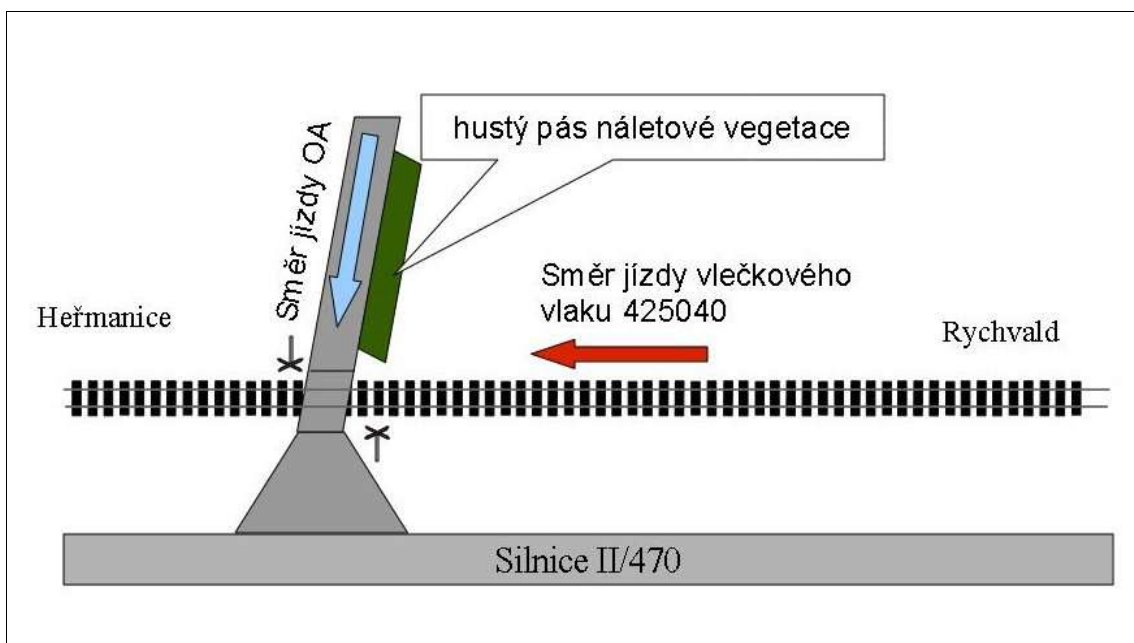
Obrázek 2: schéma místa MU

Dne 31. 08. 2010, v době jízdy vlečkového vlaku 425040 po spojovací koleji 90 HS, ve směru od odb. Rychvald do vmk. Heřmanice, došlo na jednokolejném ŽP v km 0,535 (P10627), označeném a zabezpečeném pouze výstražnými kříži, ke střetnutí s OA, zn. TOYOTA YARIS. OA vjel na ŽP ve směru od místní komunikace „Nad Stavý“, tj. z pravé strany přijíždějícího vlečkového vlaku.

Vlečkový vlak 425040 se v konečném postavení po MU nacházel čelem v km 0,452, tj. 83 m za místem střetnutí. OA byl pravou přední částí HDV odhozen 5 m od osy koleje, ve směru jízdy vlečkového vlaku vpravo, a 7,3 m za místem střetnutí. Nehodovým dějem byl na ŽP, ve směru jízdy vlečkového vlaku, vyvrácen pravý sloupek s výstražným křížem.

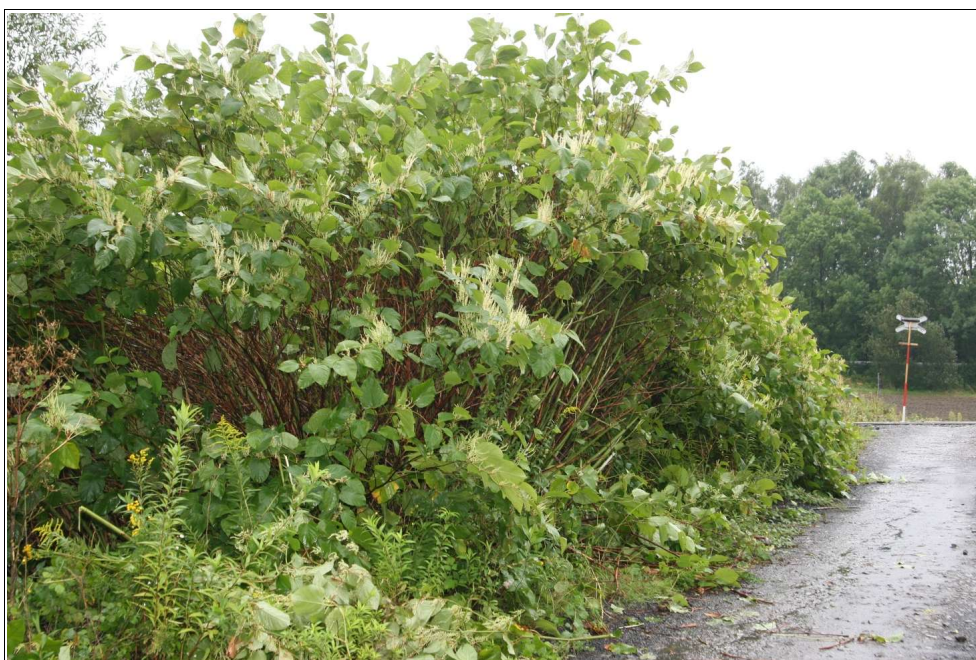
Podél účelové komunikace vlevo ve směru od místní komunikace „Nad Stavy“ do bezprostřední blízkosti ŽP v km 0,535 (P10627) se v rozhledovém poli pro řidiče silničního vozidla nacházel hustý pás náletové vegetace křídlatky, dosahující výšky cca 3 m. Ten bránil rozhledu na dráhu, tj. na čelo DV, v celé délce rozhledu pro zastavení D_z, viz obrázek 3.

Obrázek 3: pohled do rozhledového pole pro řidiče silničního vozidla vlevo ve směru jízdy OA k ŽP.

- rozhledová délka pro silniční vozidlo L_r , ve směru od místní komunikace „Nad Stavý“, tj. ve směru jízdy OA, vlevo ve směru k přijíždějícímu vlečkovému vlaku, byla 2 m na místo požadovaných 32 m. Rozhledu na dráhu, tj. na čelo HDV, v celé délce rozhledu pro zastavení D_z , bránil hustý pás náletové vegetace křídlatky rostoucí podél účelové komunikace.

Zásadní příčinou MU bylo neověřování rozhledových poměrů na ŽP provozovatelem dráhy, v závislosti na změnách stavebně-technických nebo provozních podmínek vyvolaných náletovou vegetací rostoucí v rozhledovém poli pro řidiče silničního vozidla.

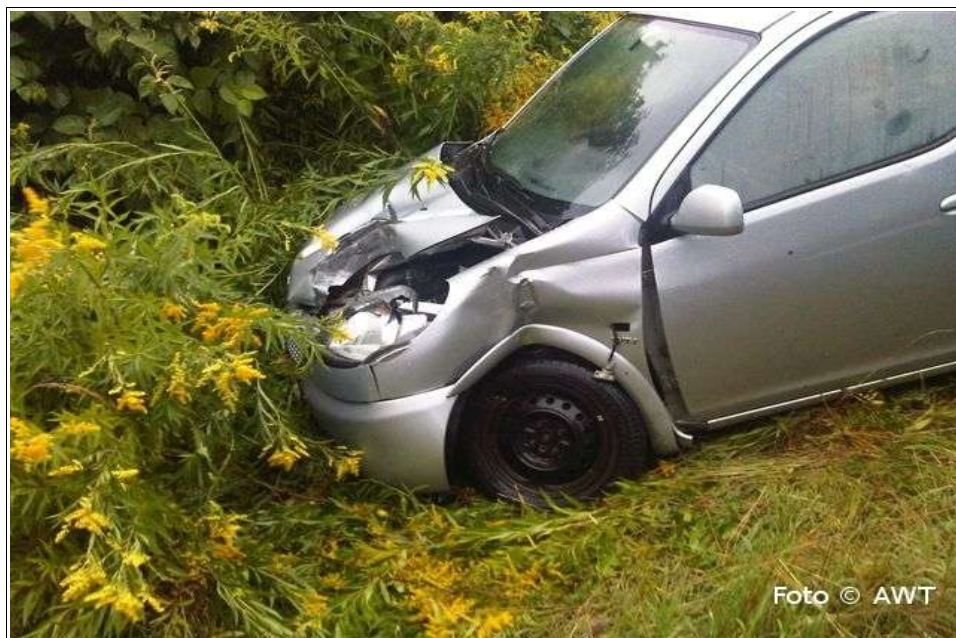
Na OA vznikla škoda 60.000,- Kč*.

Foto 1: pohled na poškozený OA

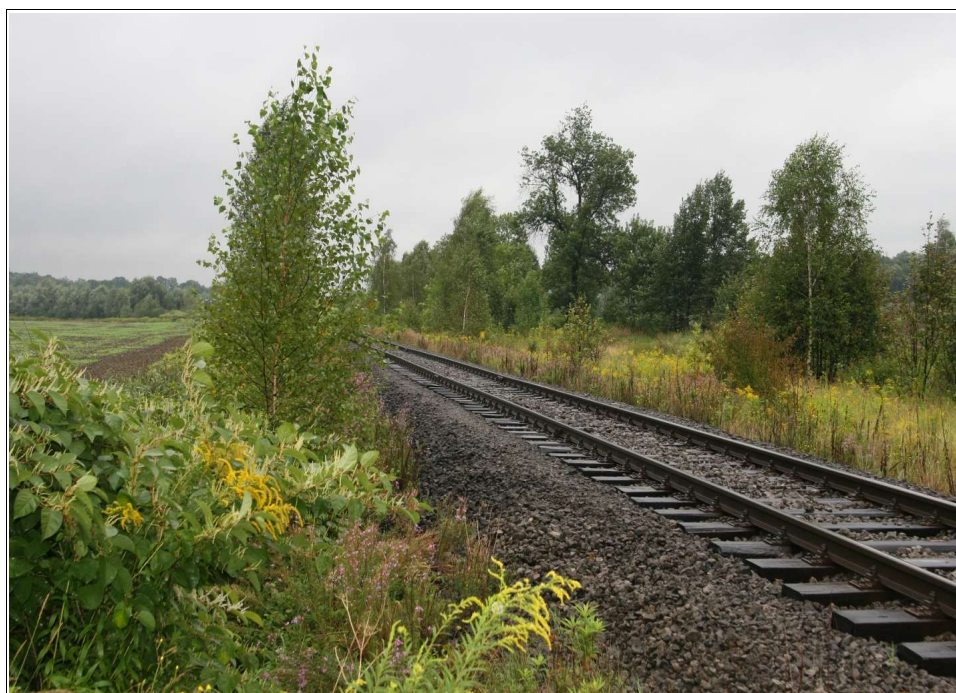
Foto 2: rozhled pro nejpomalejší silniční vozidlo vlevo ve směru jízdy OA k ŽP.
