The Rail Safety Inspection Office

Accident and incident investigation report

Overburning of the overhead contact line over the standing rolling stocks
at Beroun station

Tuesday, 12th September 2017

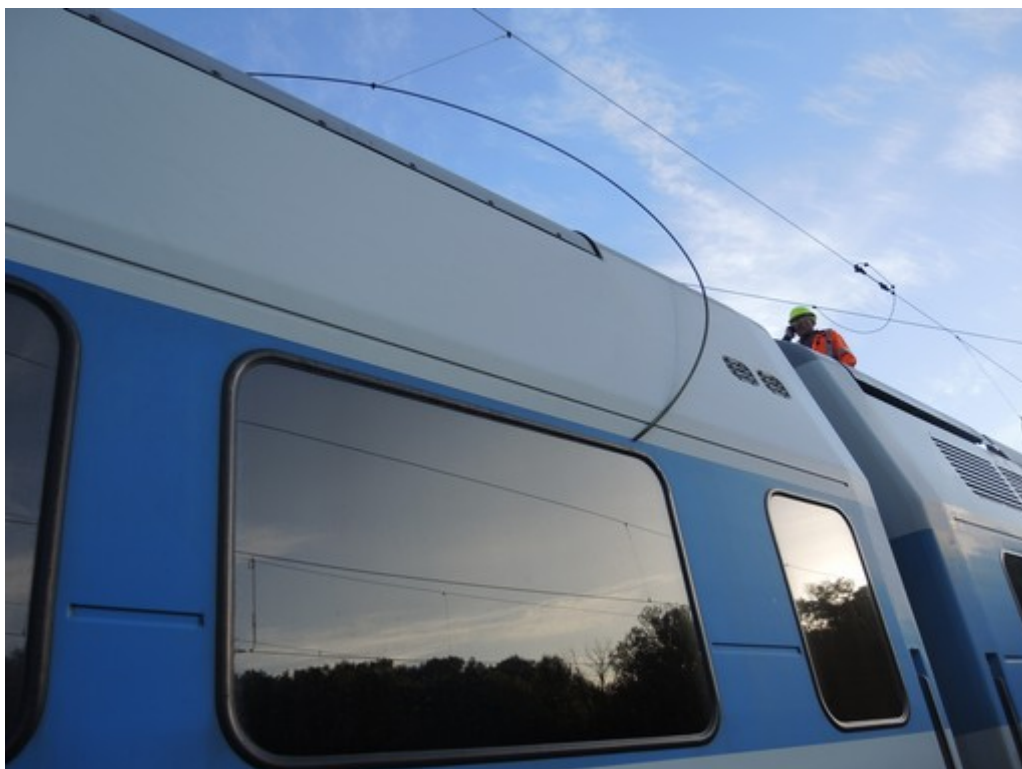
Obr. č. 1: Pohled na poškozené TV

V km 38,865, tj. 6 m od trakční podpěry 53A, v blízkosti sběrače HV 94 54 1 471 020-8, se nacházelo místo přepáleného profilového trolejového drátu. Před ním ve směru žst.

Praha-Smíchov bylo poškozené jedno věšákové laníčko, nosné lano bylo nepoškozeno. Oba konce přepáleného profilového trolejového drátu ležely na rozhraní mezi střechou a bokem HV vpravo ve směru žst. Praha-Smíchov.

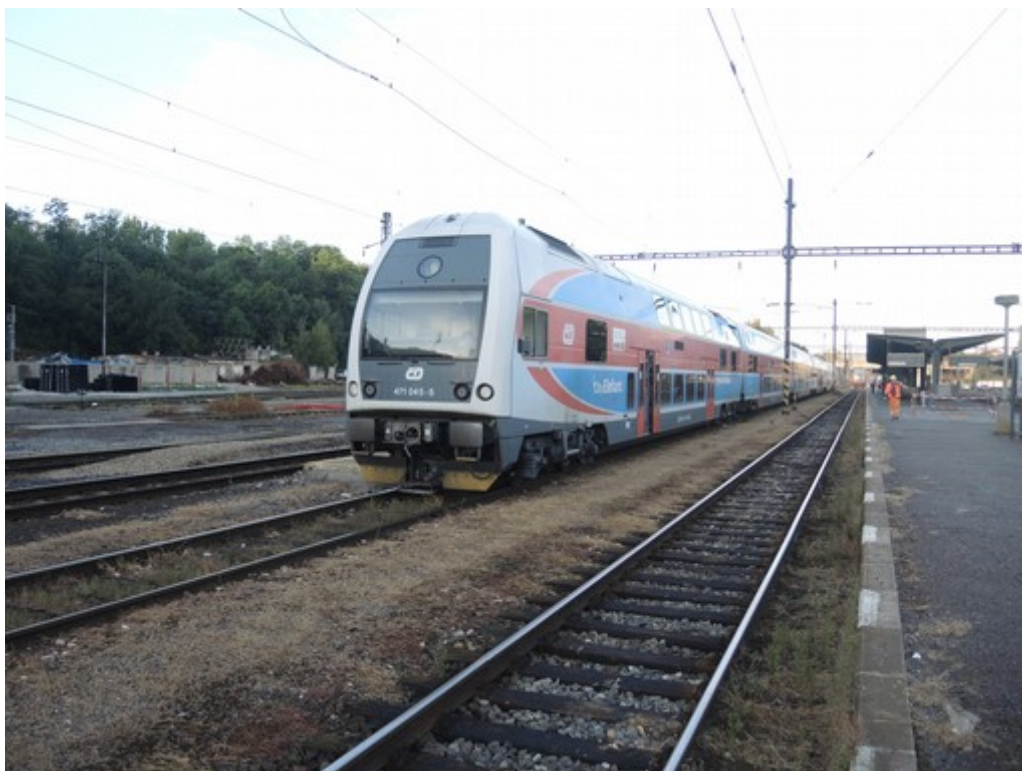
Obr. č. 2: Celkový pohled na místo MU

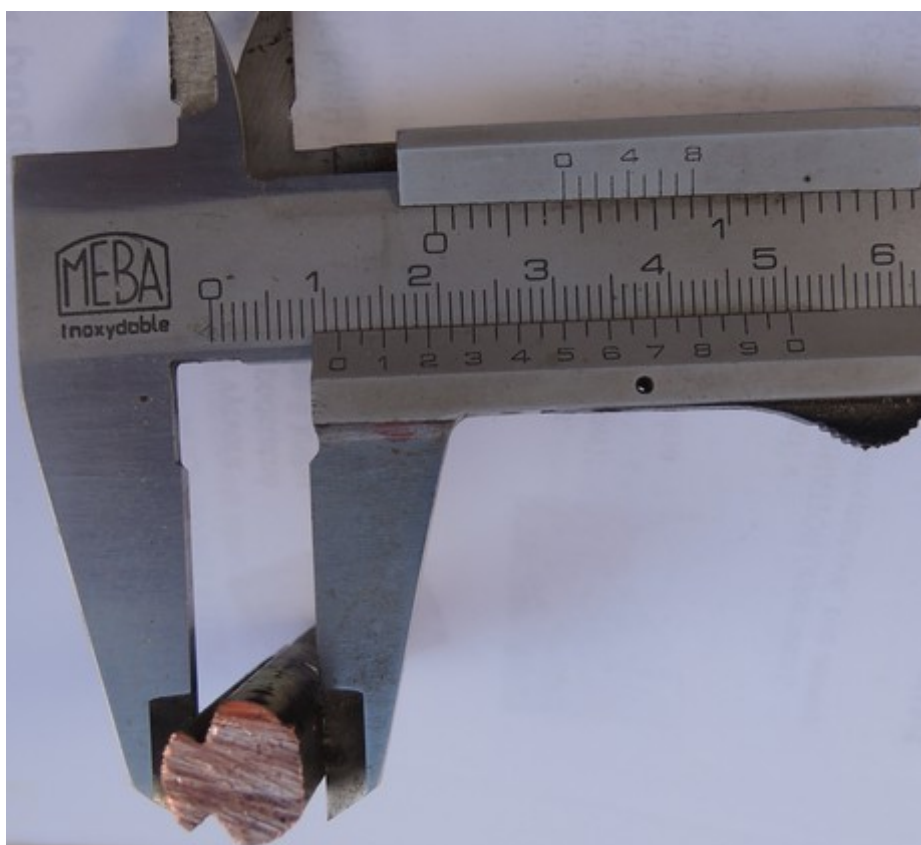
Ve vzdálenosti 4 cm od místa přepálení na přerušném profilového trolejovém drátu průřezu 100 mm² Cu byla naměřena výška 11,2 mm (viz Obr. č. 3). Z obou konců přepáleného drátu byly odebrány vzorky pro další zkoumání.

Obr. č. 3: Výška profilového trolejového drátu 4 cm před místem poškození

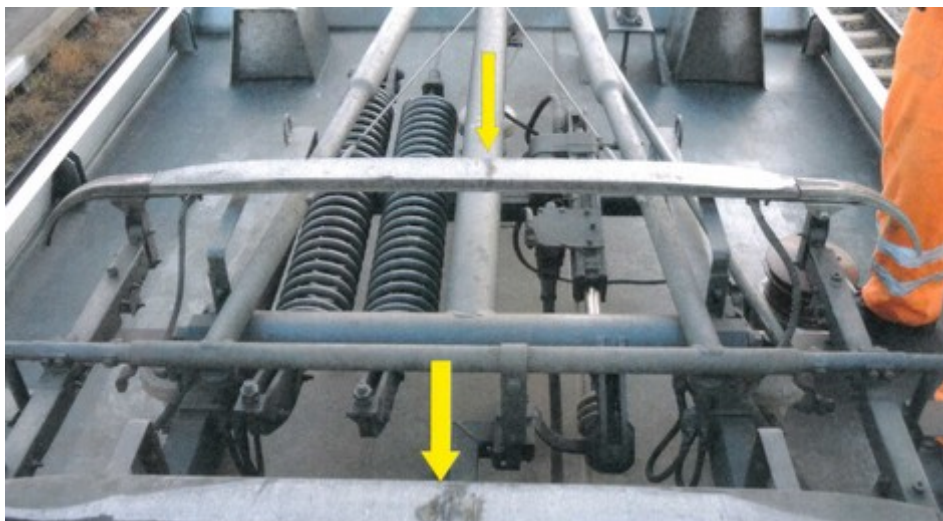
Sběrač HV 94 54 1 471 020-8 byl stažen, nepoškozen. Na jeho obou lištách kluzných kontaktů byly zjištěny známky napálení elektrickým obloukem. Na obou jednotkách nebylo zjištěno poškození.

Dne 13. 9. 2017 byla za přítomnosti inspektora DI v DKV Praha provedena komisionální prohlídka dotčeného HV CZ-ČD 94 54 1 471 020-8. Na pantografovém sběrači ani na dalších elektrických součástech nebylo zjištěno poškození nebo závady. Jen na lištách kluzných kontaktů sběrače byly rozeznatelné stopy po napálení elektrickým obloukem (viz Obr. č. 4).

Obr. č. 4: Stopy po napálení na lištách kluzných kontaktů sběrače

Technický stav HV včetně vlastních sběračů nevykazoval závady, které by vyvolaly přepálení profilového trolejového drátu, jak bylo zjištěno při komisionální prohlídce dotčeného HV dne 13. 9. 2017 za přítomnosti inspektora DI v DKV Praha. Na pantografovém sběrači ani na dalších elektrických součástech nebylo zjištěno poškození nebo závady. Jen na lištách kluzných kontaktů sběračů byly rozeznatelné stopy po napálení elektrickým obloukem (viz Obr. č. 4). Byly zajištěny grafické záznamy z měření „*Statické charakteristiky sběrače 3kV, ss*“ (viz Příloha ZZ) pro HV 471.070-3 (MU ze dne 8. 9. 2017), HV 471.020-8 (dotčené HV) a HV 471.045-5 (přední HV soupravy ze dne 12. 9. 2017). Grafické záznamy dokazují, že přítlak lišt kluzných kontaktů sběračů k profilovému drátu TV v závislosti na zdvihu pantografových sběračů odpovídá stanovené oblasti hodnot 110 N s tolerancí + 10, – 20 N dle ČSN EN 50367 a čl. 7.1 – 7.3 TS 1/2011-E.

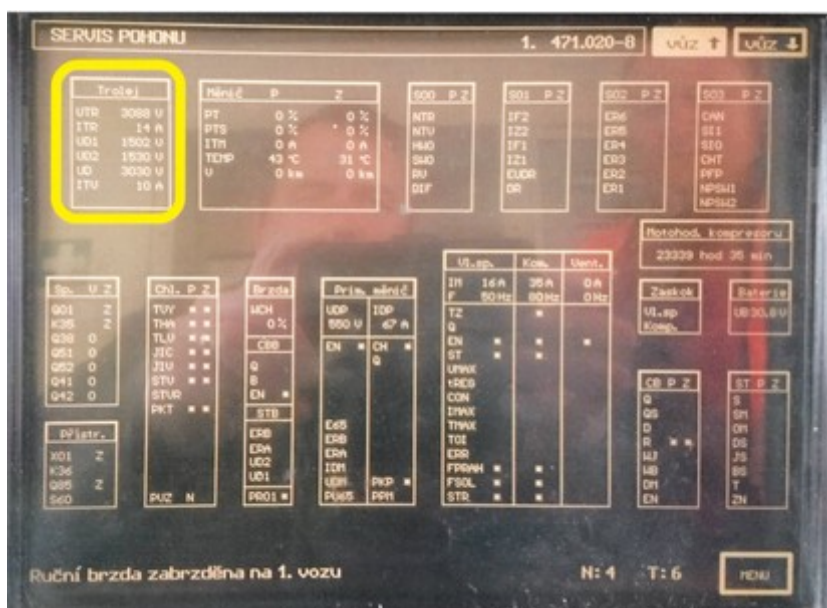
v obvodu DKV Praha. Při napětí na troleji v rozsahu 2,984 až 3,084 kV se pohybovaly hodnoty proudu mezi lištami pohyblivých kontaktů sběrače a TV v rozsahu 10 – 17 A (viz Obr. č. 5).

Obr. č. 5: Hodnoty napětí a proudu mezi TV a sběračem Zdroj: DI

Dne 28. 2. 2018 bylo provedeno za přítomnosti DI měření hodnot proudu při přípravě EJ na výkon a při tzv. aktivním odstavení na dotčené EJ 471.020-8 a další EJ 471.043-0 v obvodu DKV Praha. Při napětí na troleji v rozsahu 2 984 V až 3 084 V se pohybovaly hodnoty proudu mezi lištami pohyblivých kontaktů sběrače a trolejovým vedením v rozsahu 10 – 17 A (viz Obr. č. 5). Pro stejnosměrnou trakční soustavu DC 3 kV platí dle čl. 2.3 TS 1/2011-E: „Maximální proud při stání vozidla na jeden pantograf je 200 A, podle ČSN EN 50367“. Tato hodnota nebyla překročena.

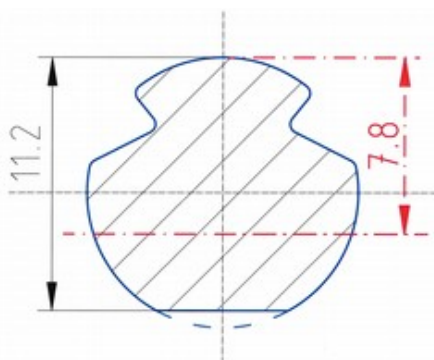
Obr. č. 10: Opotřebení profilového trolejového drátu Cu průřezu 100 mm² - (mm) Zdroj: DI

Výška profilového trolejového drátu ve vzdálenosti 4 cm od místa přepálení byla naměřena 11,2 mm a odpovídala dovolenému opotřebení dle ČSN EN 50149 (viz Obr. č.10).

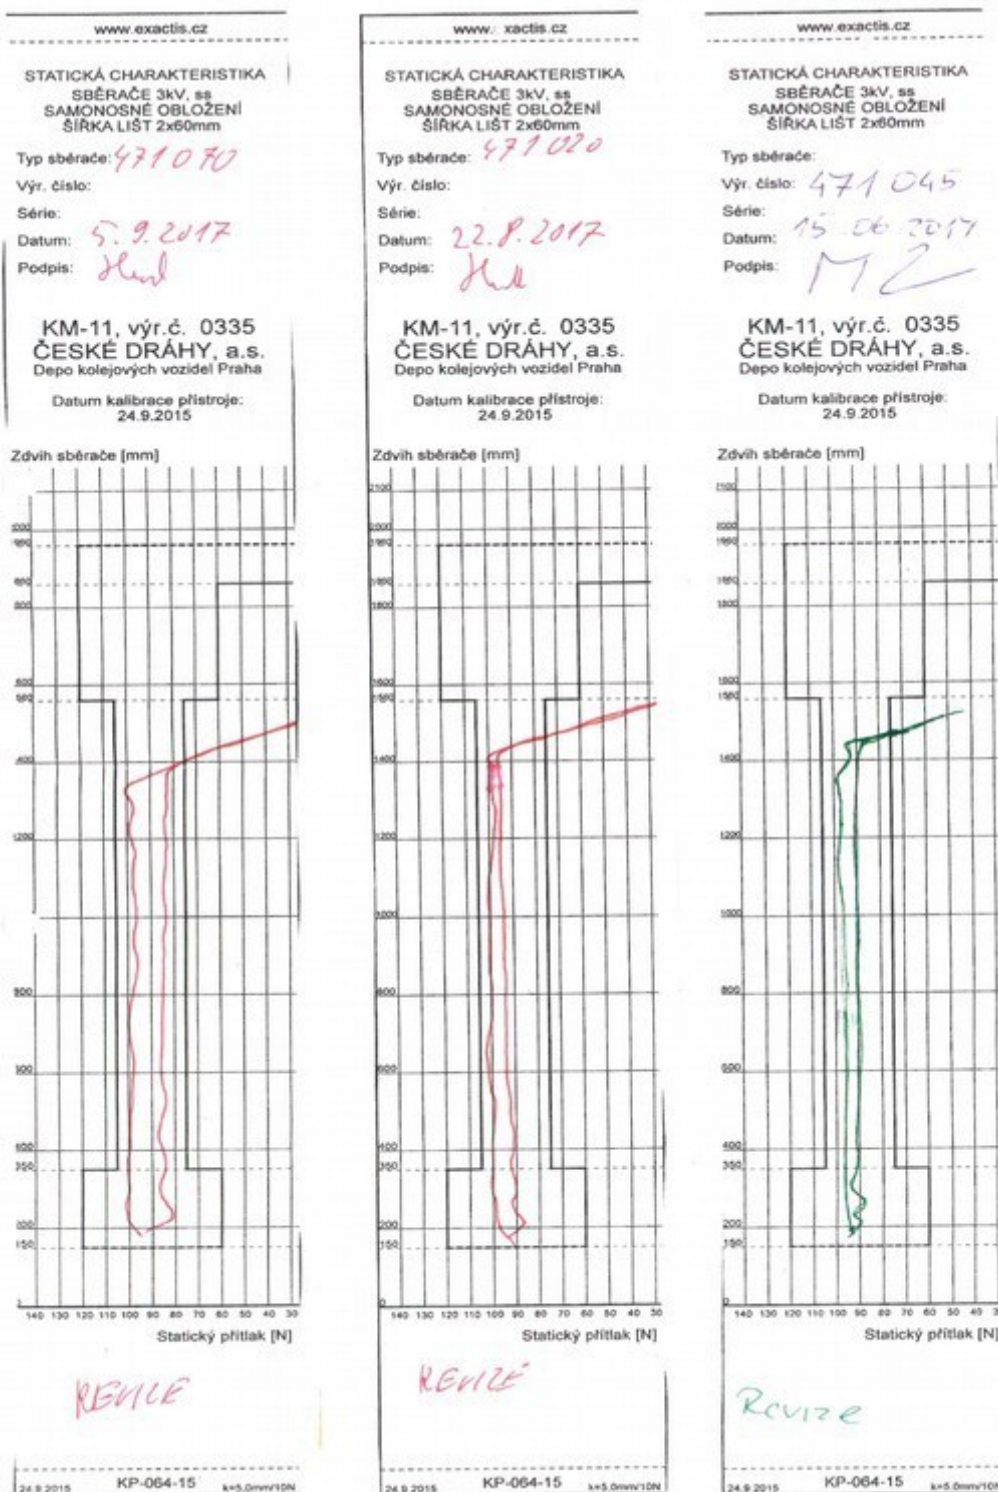
Obr. č. 11: Grafy statické charakteristiky pantografů sběračů HV 471
