Závěrečná zpráva o výsledcích šetření mimořádné události

Accident and incident investigation report

Collision of the regional passenger train No. 6051 with the oncoming freight train No. 62422 with consequent derailment at Bezděčín overtaking station

Thursday, 14th September 2023

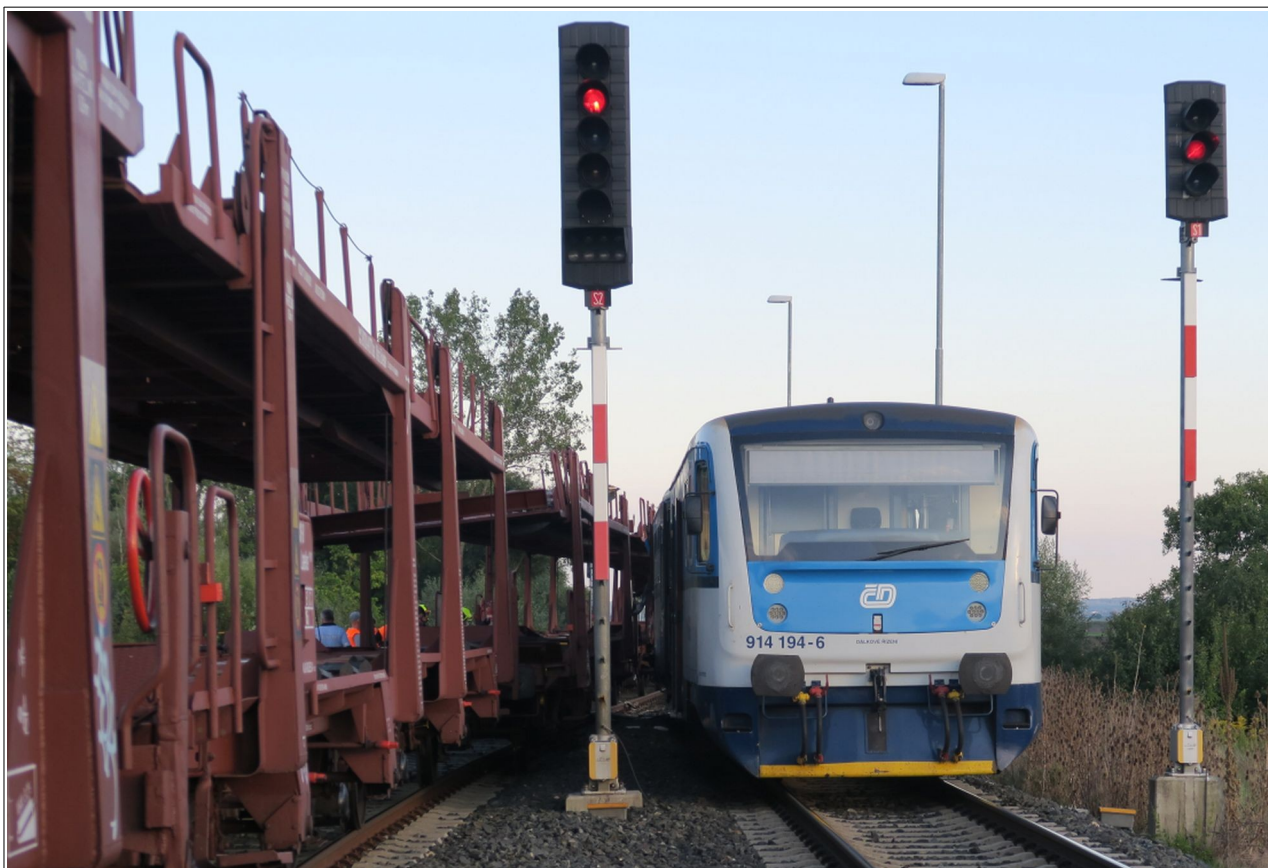
Odjezdové návěstidlo S1 nebylo nikterak poškozeno, nerušená viditelnost návěstí „Stůj“ byla 300 m, kdy limitujícím faktorem byla náletová vegetace rostoucí vpravo SK č. 1, viz níže;

Obr. č. 2: Pohled na odjezdová návěstidla S1 a S2 výhybny Bezděčín po vzniku MU

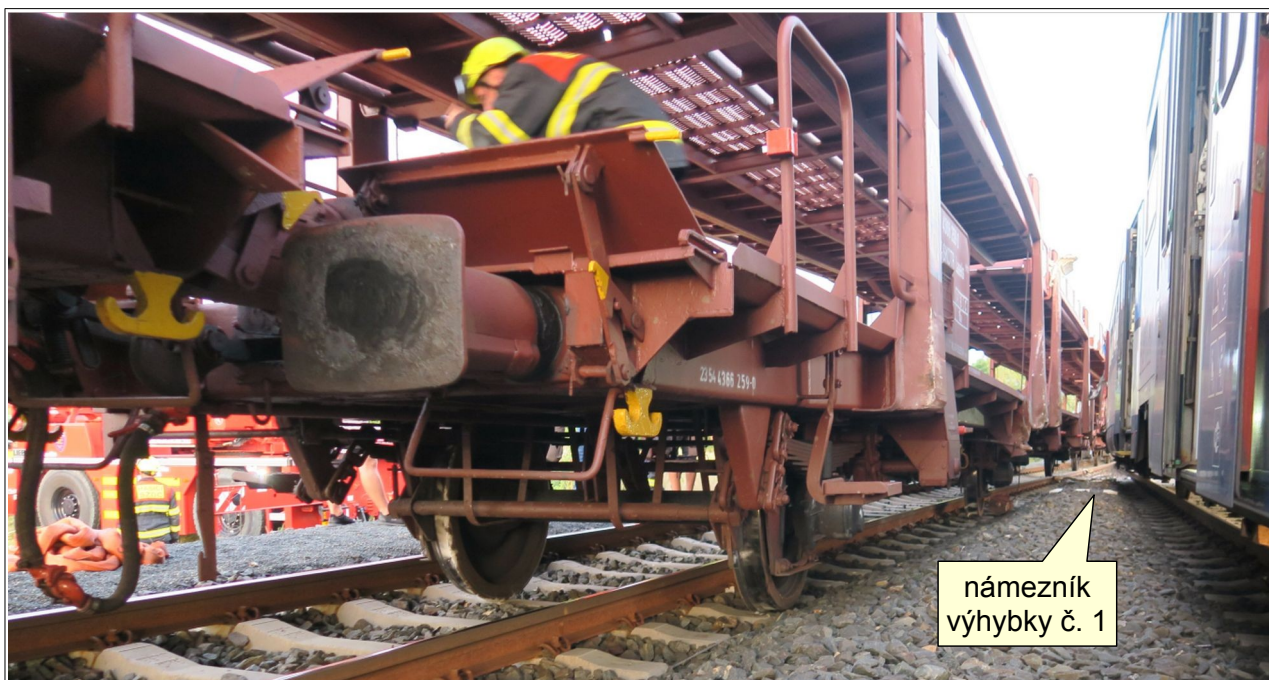
- všechna TDV měla provedenou a platnou pravidelnou technickou kontrolu, ve vzájemném svěšení DV nebyly zjištěny nedostatky;
- obě dvojkolí ve směru jízdy vlaku předního článku (článku „A“) 15. TDV 23 54 4366 259-0 byla vykolejena vlevo ve směru jízdy vlaku Pn 62422, tzn. směrem k vlaku Os 6051. Článek „A“ a část článku „B“ tohoto TDV byly v oblasti levých sloupců pro uchycení plošin poškozeny srážkou s HDV vlaku Os 6051. Deformován (destruován) byl rám vozu článku „A“ a horní plošina, která byla vytržena z vedení ve sloupcích. Dále bylo poškozeno rozsochové vedení obou dvojkolí článku „A“.
Pozn. DI: v rámci komisionální prohlídky konané po vzniku MU bylo TDV 23 54 4366 259-0 označeno za neopravitelné;

- talíře nárazníků na předním čele (ve směru jízdy) 15. TDV byly v důsledku srážky s HDV vlaku Os 6051 a následného vykolejení zaklesnuty za talíře nárazníků

zadního čela před ním řazeného 14. TDV CZ-SKOTR 23 54 4366 136-0 řady Laaeks⁹¹¹ (dále jen TDV 23 54 4366 136-0), přičemž toto TDV nevykazovalo jiná viditelná poškození;

Obr. č. 3: Pohled na oběma nápravami vykolejený článek „A“ TDV 23 54 4366 259-0, s nárazníky zaklesnutými do před ním řazeného TDV 23 54 4366 136-0, v konečném postavení po vzniku MU

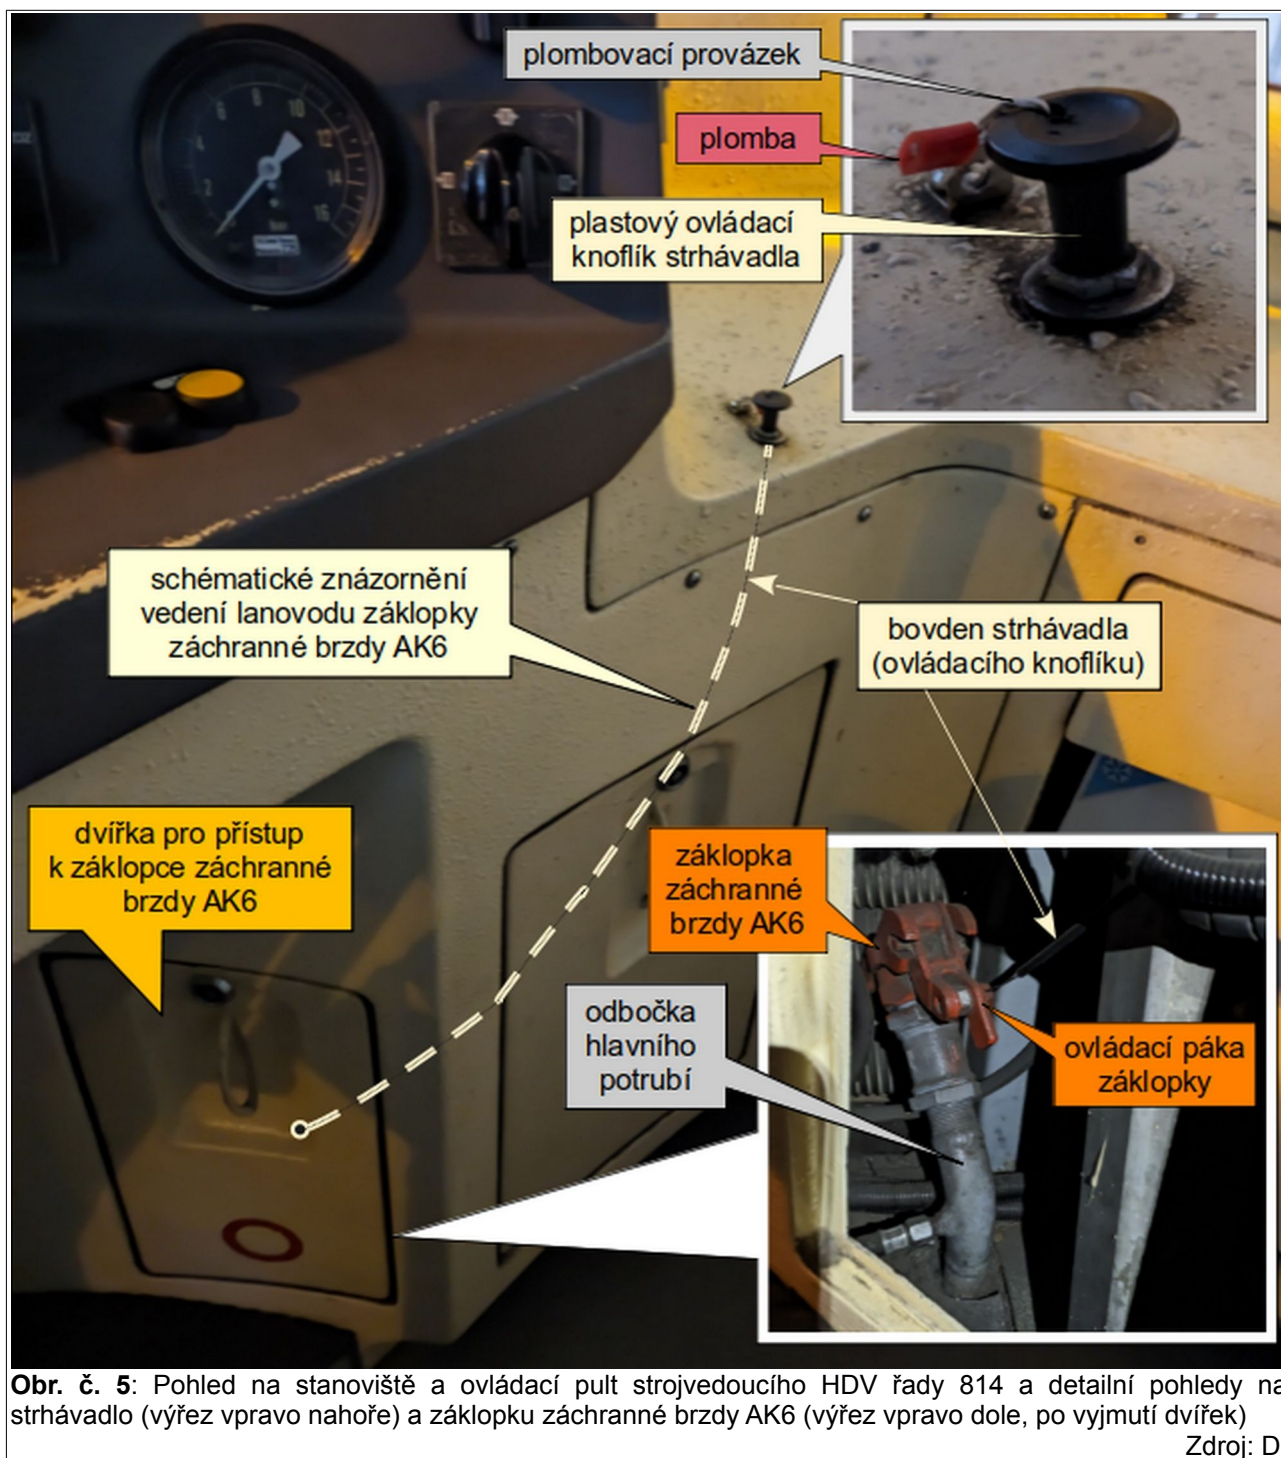
Strhávadlo (ovládací knoflík) záchranné brzdy bylo na DV motorových jednotek řady 814 v souladu s čl. 4, Části I, Přílohy č. 3 k vyhlášce č. 173/1995 Sb. opatřeno plombou, viz také Obr. č. 5, body 4.2.6 a 6 této ZZ.

The Rail Safety Inspection Office does not issue safety recommendation due to the entrusted powers according to the Act No. 266/1994 Coll., however we consider it necessary to draw attention, that strength of security seal cord which uses to ensure of seal of checking button of emergency brake AK6 reduce easy use of emergency brake in the train driver's cabin. This state was found out on the random chose locomotives series 814 and driving trailers series 914. **Therefore we suggest to consider the possibility of substitution existing security seal cord for more weak** so, that the necessary strength to break the security seal cord does not reduce easy operation of emergency brake.

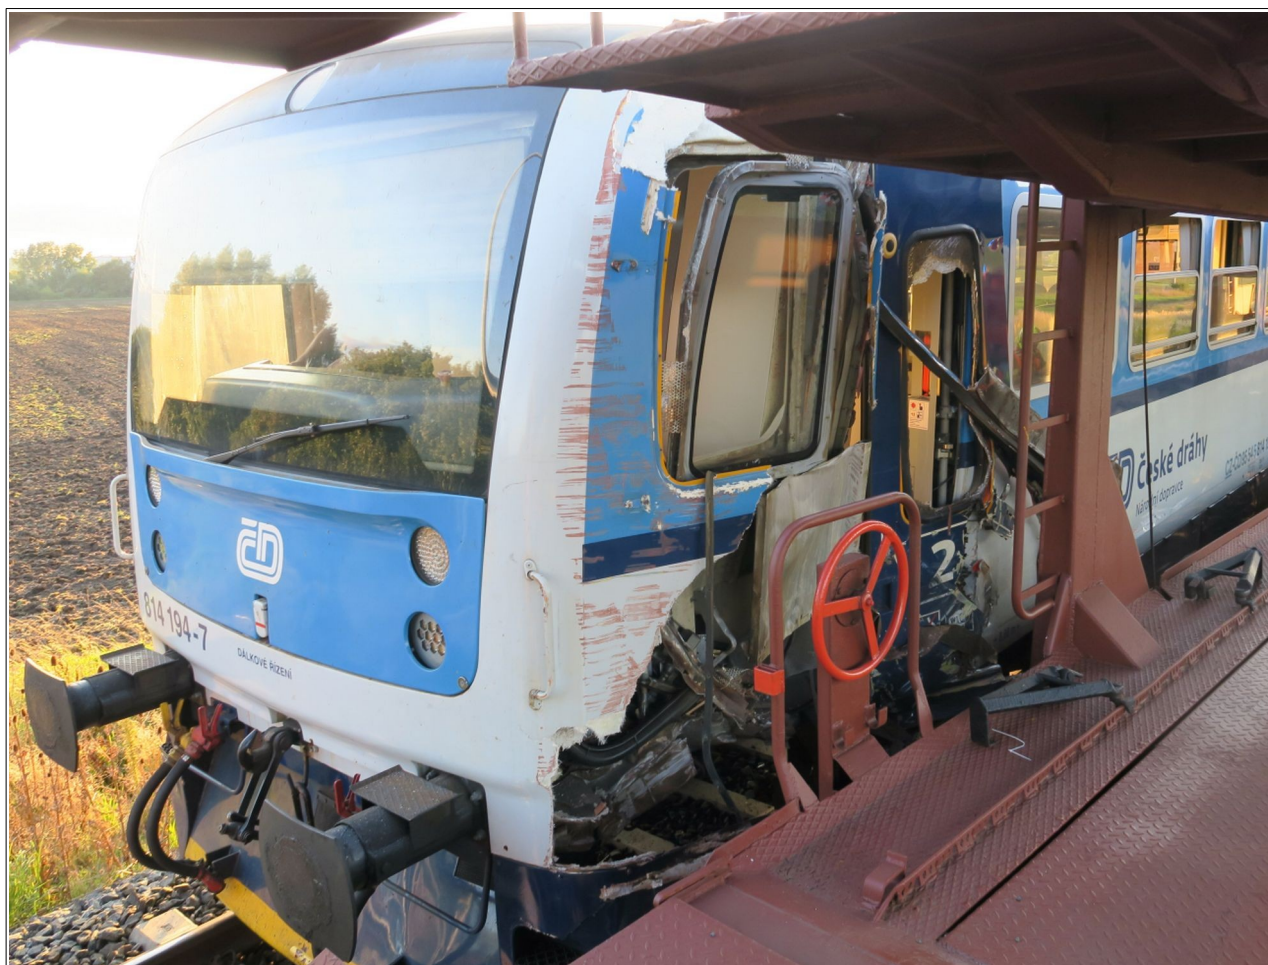
- poškození vzniklá následkem srážky s TDV vlaku Pn 62422, a to:
 - čelního skla kabiny strojvedoucího,
 - levého bočního okna kabiny strojvedoucího,
 - laminátu kabiny strojvedoucího,

- levé části vozové skříňe,
 - levého zpětného zrcátka,
 - pluhu a jeho upevnění,
 - potrubí pneumatické brzdy v prostoru čela HDV 814.194-7,
 - předních levých nástupních dveří, vč. mechanismu elektropneumatického ovládání a sklopného nástupního schůdku,

- střechy v prostoru nad prvními levými nástupními dveřmi,
 - elektroinstalace v kabině strojvedoucího;
- HDV 814.194-7 bylo vybaveno funkčním adaptérem XX48 pro dálkové zastavení HDV, hrozí-li nebezpečí z prodlení, při bezprostředním ohrožení železničního provozu;

Obr. č. 8: Pohled na poškozenou kabinu strojvedoucího a levou část vozové skříně vlaku Os 6051 v konečném postavení po vzniku MU

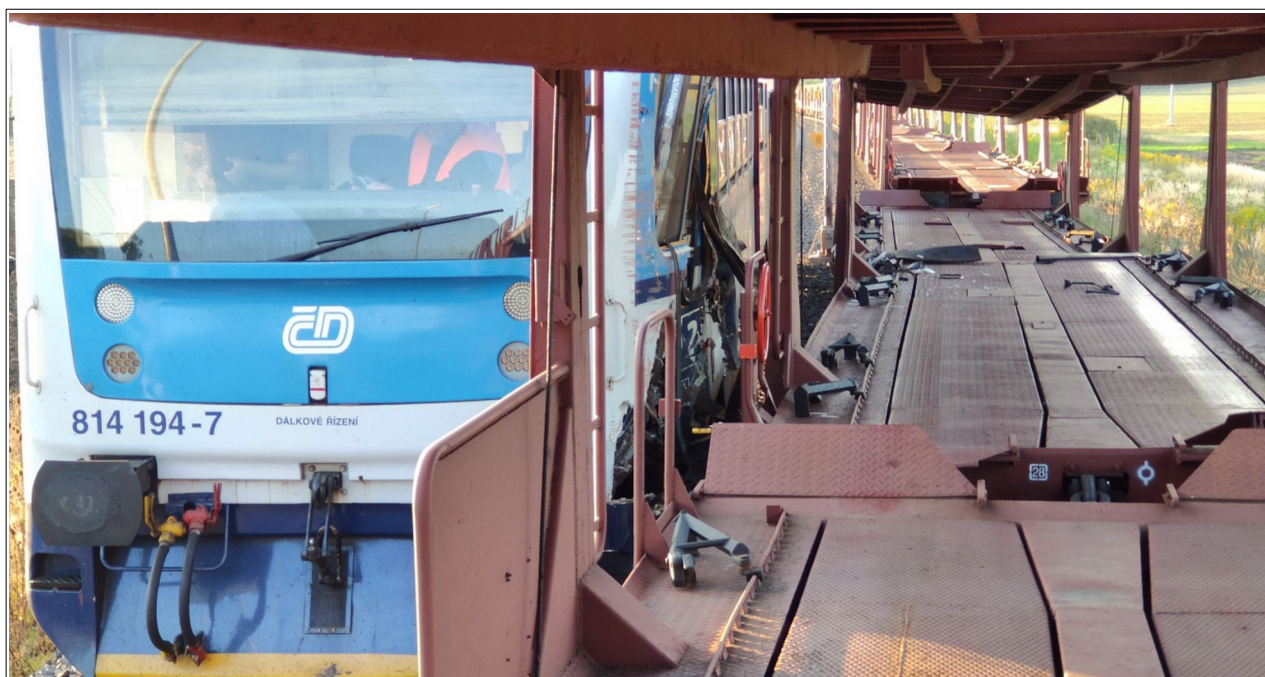
Obr. č. 9: Pohled na přední čelo vlaku Os 6051 z článku „B“ TDV 23 54 4366 259-0 vlaku Pn 62422 v konečném postavení po vzniku MU

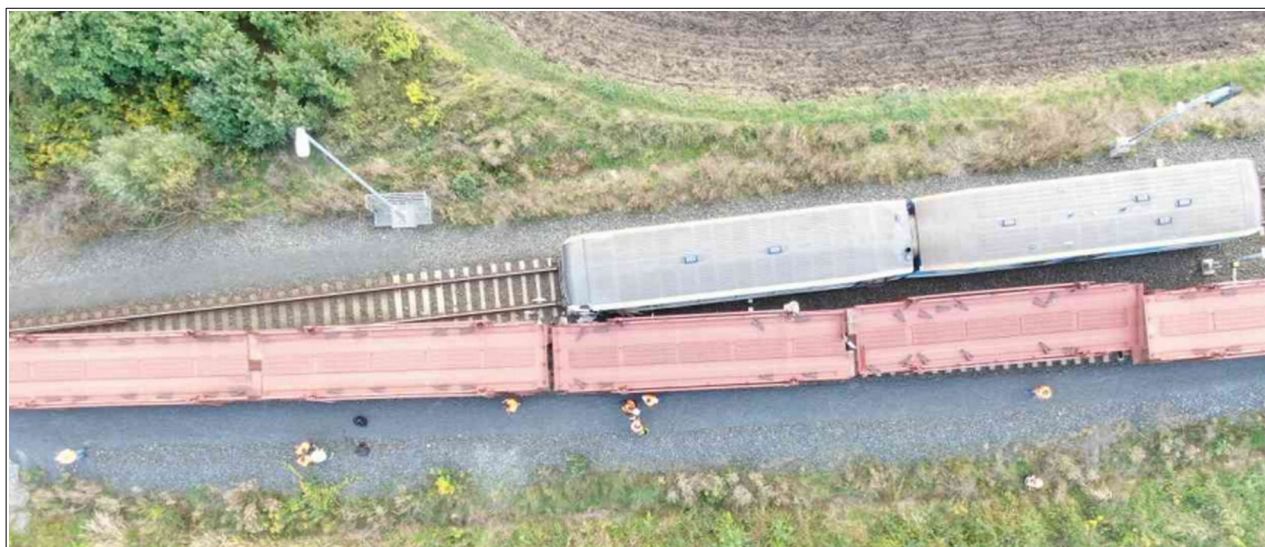
Obr. č. 10: Pohled shora na místo srážky vlaku Os 6051 s protijedoucím vlakem Pn 62422
