The Rail Safety Inspection Office

Accident and incident investigation report

Derailment of the freight train No. 53030 at Bílina station

Monday, 14th March 2022

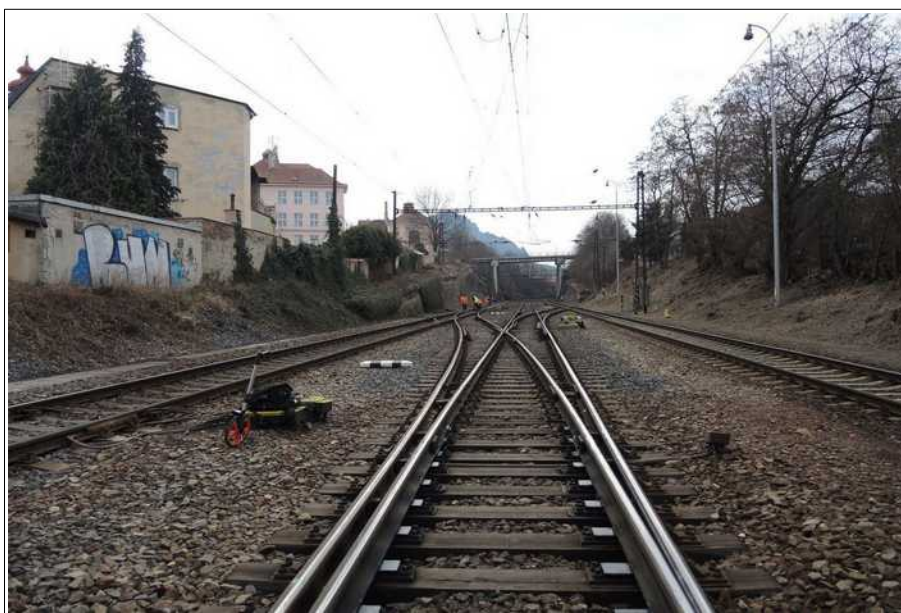
Obr. č. 2: Pohled na výhybky č. 35 a 37

- výhybka č. 35 v km 35,001 byla tvaru JR65-1:9-300L, pravý ohnutý (pojízdný) jazyk byl přilehlý k opornici, pravý hák závěru byl zaklesnutý, výhybka nenesla stopy po rozřezu, výměnové závaží vpravo výhybky směřovalo ke koleji (odpovídalo poloze výhybky). Na pravém jazyku, cca 18 – 21 cm od hrotu, byla krátká lesklá (čerstvá) stopa u horní hrany jazyka, 25 cm od hrotu začínala další souvislá lesklá (čerstvá) stopa u horní hrany jazyka. V místě 60 cm od hrotu pravého jazyka byl komisionálně určen začátek stopy po vystoupení okolků na horní plochu jazyka (bod „0“), která lineárně pokračovala po pravé horní hraně jazyka (na straně přilehlé k opornici), tzn. místem, kudy se okolek kola za normálních okolností nepohybuje. Následovaly mj. stopy po propadu levých a pravých kol mezi jazyky a opornice, kompletní výčet stop vykojení je uveden v tabulce níže. Předmětný (pravý ohnutý) jazyk výhybky č. 35 byl přeměřen šablonou PŠR-3 – použity byly šablony „q_R 6,5“, „- 17 mm“ a „55°“, byl zjištěn nedostatek (měřením šablonou „55°“ byl zjištěn nevyhovující úhel ojetí přední části jazyka), proto bylo rozhodnuto o provedení komisionálního přeměření následující den.

- výhybka č. 37 v km 35,075 tvaru JR65-1:9-300L nebyla v koncové poloze, pravý ohnutý jazyk byl vzdálen od opornice cca 8 mm, oba háky závěru byly vyklesnuté. Na pravém (ve směru jízdy vlaku levém) ohnutém jazyku byly stopy po rozřezu, výměník situovaný na opačné straně byl destruován vykojeným TDV.

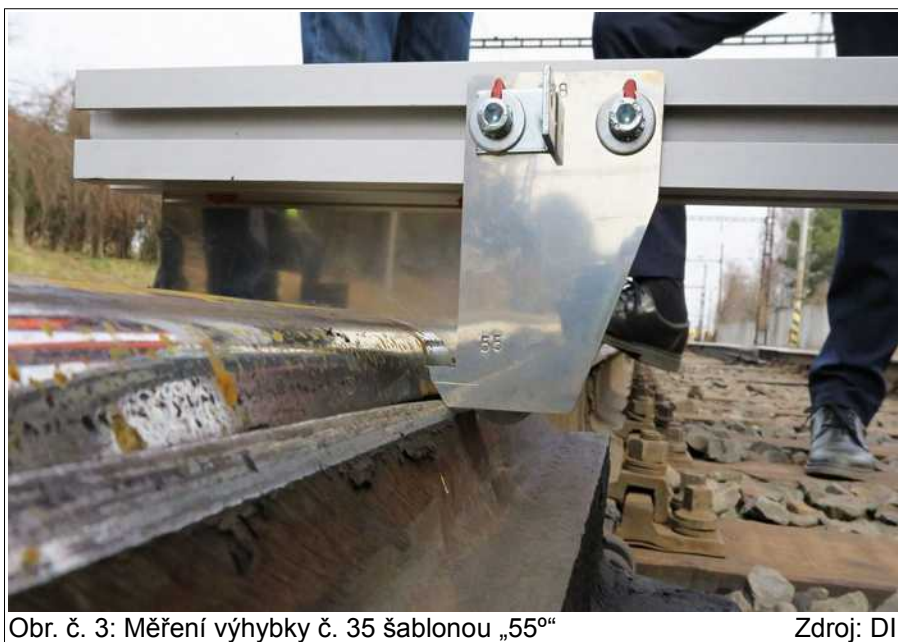
Obr. č. 3: Měření výhybky č. 35 šablonou „55°“

Dne 15. 3. 2022 byl komisionálně přeměřen předmětný (pravý ohnutý) jazyk výhybky č. 35 šablonou PŠR-3 – použity byly šablony „q_R 6,5“, „-17 mm“ a „55°“:

- měřením šablonou „q_R 6,5“ bylo zjištěno, že okolek kola DV se v oblasti hrotu nedotýkal jazyka (jazyk byl skryt za pojižděnou hranou opornice);
- měřením šablonou „-17 mm“ v intervalech po 5 cm bylo zjištěno, že se spodní hrana šablony poprvé začínala dotýkat horní hrany jazyka ve vzdálenosti 60 cm od hrotu;
- měřením šablonou „55°“ v intervalech po 5 cm bylo zjištěno, že nevyhovující sklon jazyka byl v místě 20 cm a dále pak 25 až 50 cm od hrotu.

V prostoru šplhání a vyšplhání kola DV na pravý jazyk výhybky č. 35 (před a v oblasti bodu „0“) byl úhel bočního sklonu hlavy jazyka, nezbytný pro bezpečné vedení dvojkolí, menší než 55°, což je méně než je stanovená minimální mez. Délka oblasti s nevyhovujícím bočním úhlem byla poměrně krátká, cca 10 až 50 cm. Vzhledem k výše uvedenému provedení snížení výšky jazyka broušením z důvodu odstranění defektoskopické vady (označeného číselným kódem vady „2223“ na patě jazyka) byla přední část jazyka v době vzniku MU nízká a široká (z důvodu chybějícího materiálu), což se prokázalo i při měření měřicí šablonou PŠR-3 šablonkami „55°“ a „-17“. Uvedené zjištění potvrzují i výsledky uvedené v posudku „Odborné posouzení obrysů kol a profilu jazyka výhybky č. 35 k MU v žst. Bílina“.

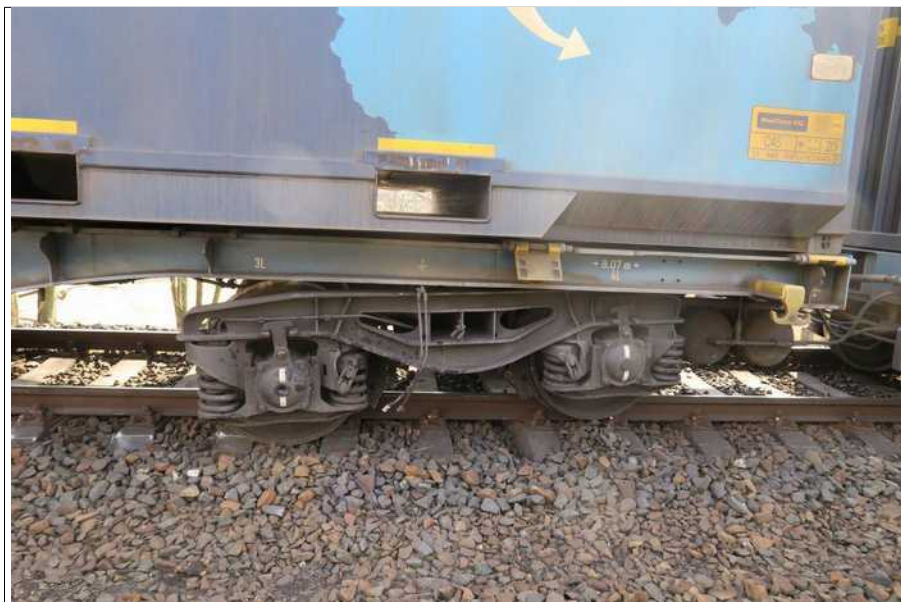
Obr. č. 5: Pohled na vykolejené TDV

- talíř levého nárazníku (nárazníky popisovány ve směru jízdy) článku B byl zaklesnut za talíř levého nárazníku článku B sedmého TDV 31 54 4854 164-1;
- madlo posunovače nad stupačkou u levého nárazníku článku B bylo poškozeno talířem levého nárazníku článku B sedmého TDV 31 54 4854 164-1;

- na pravé straně třetího podvozku ve směru jízdy (nápravy 3 – 4, kola 3L a 4L) byly čerstvé stopy po oleji z poškozených tlumivek kolejových obvodů u výhybky č. 37 a byl utržen zemnicí kabel mezi podvozkem a rámem TDV;

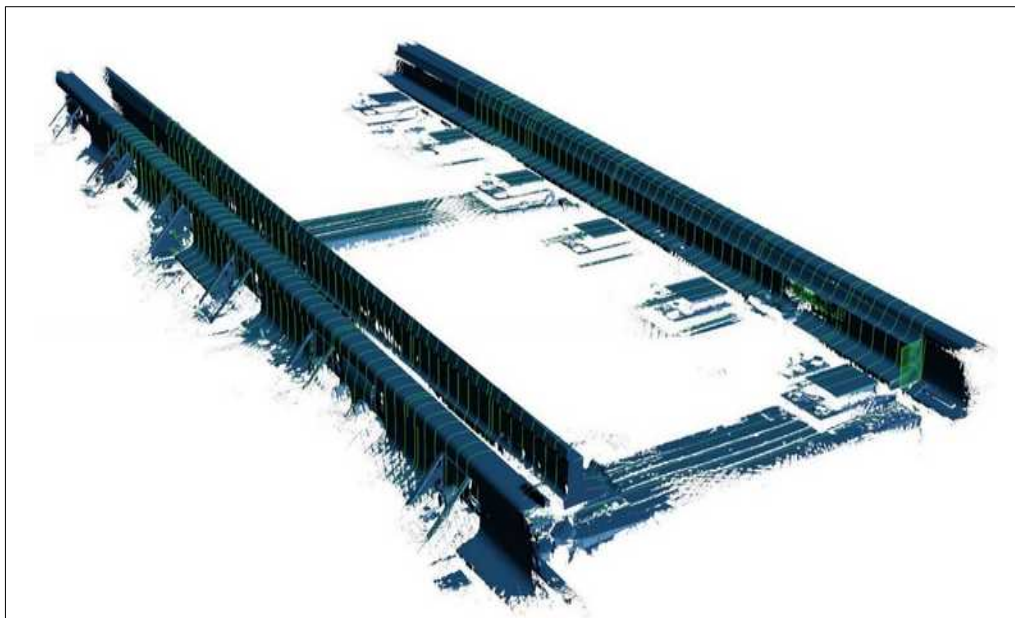
Obr. č. 6: Pohled na skenovanou výměnovou část výhybky č. 35 – přestavení do odbočky
Zdroj: VUT
