The Rail Safety Inspection Office

Investigation Report of Railway Accident

Derailment of one rolling stock of freight train No. 49792 at Bohumín station

Friday, 28th November 2014

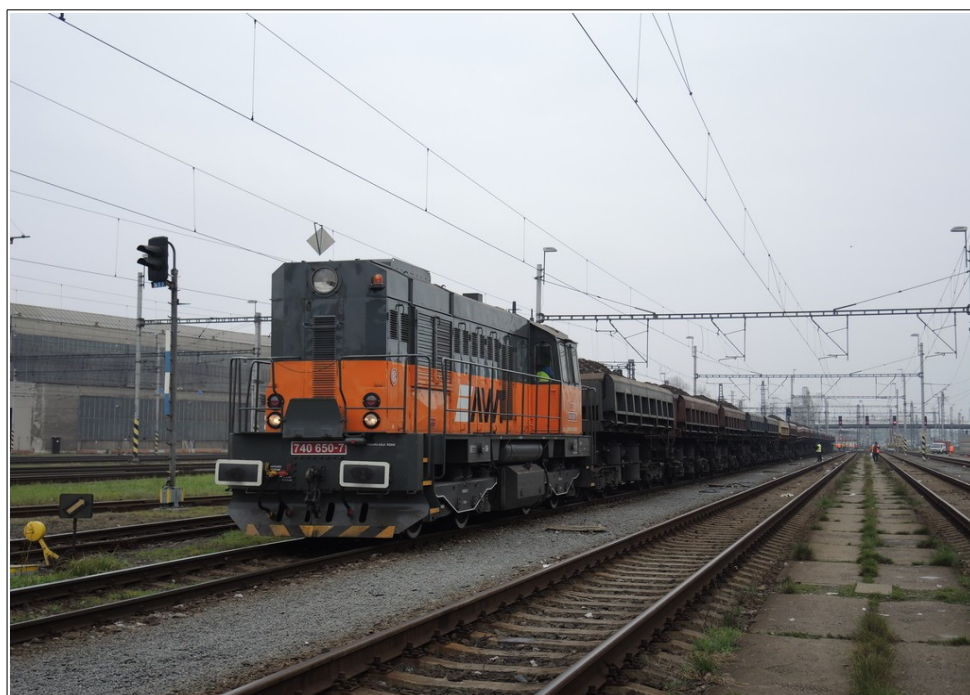
Obr. č. 1: Pohled na konečné postavení DV vlaku Pn 49792 po vzniku MU.

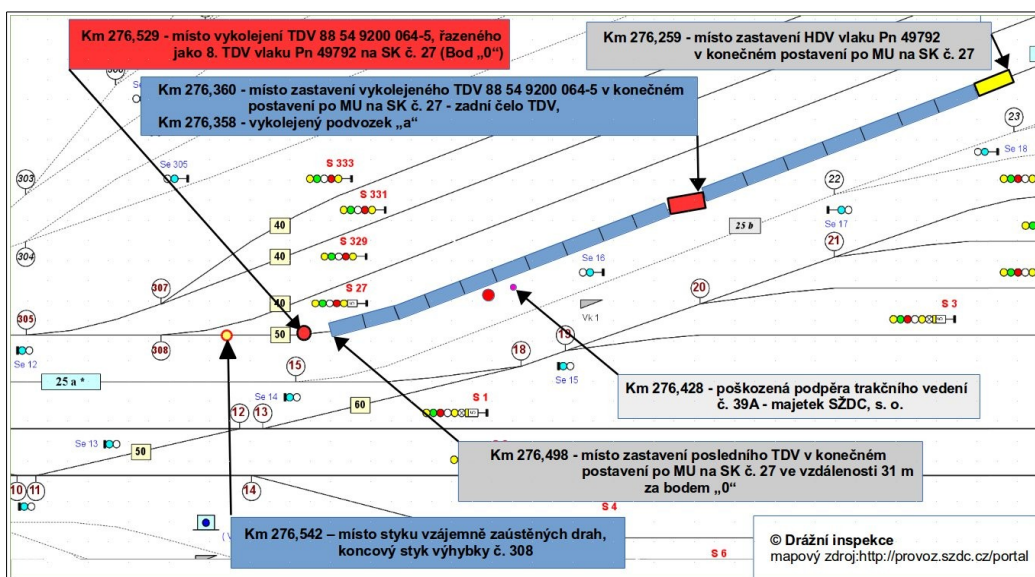
Obr. č. 2: Schéma místa MU.

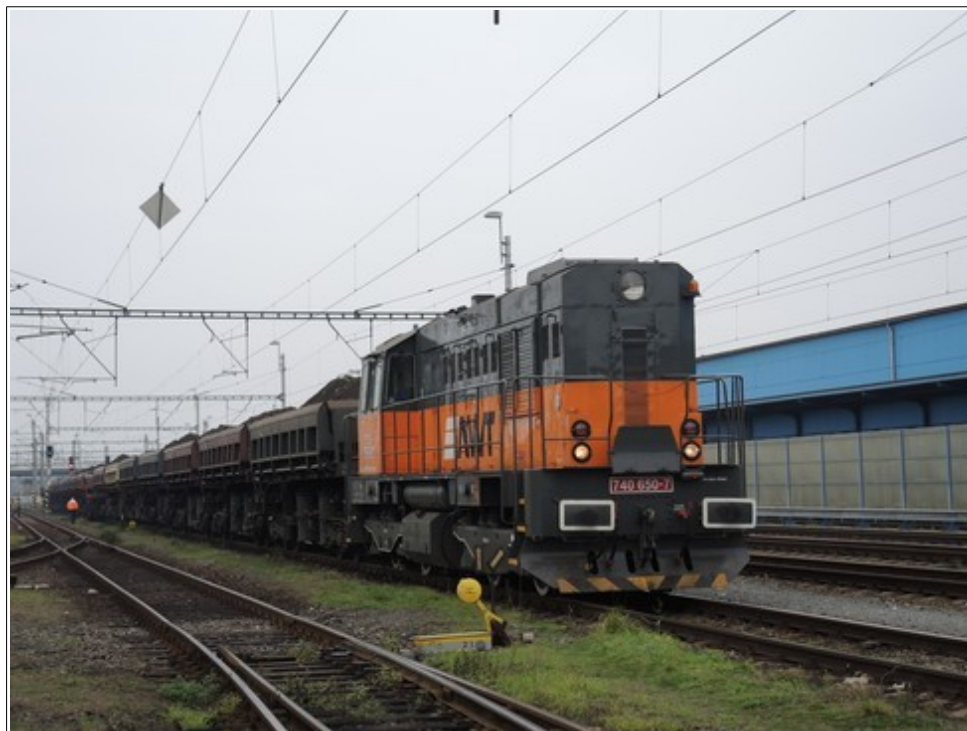
Obr. č. 3: DV vlaku Pn 49792 v konečném postavení po vzniku MU.

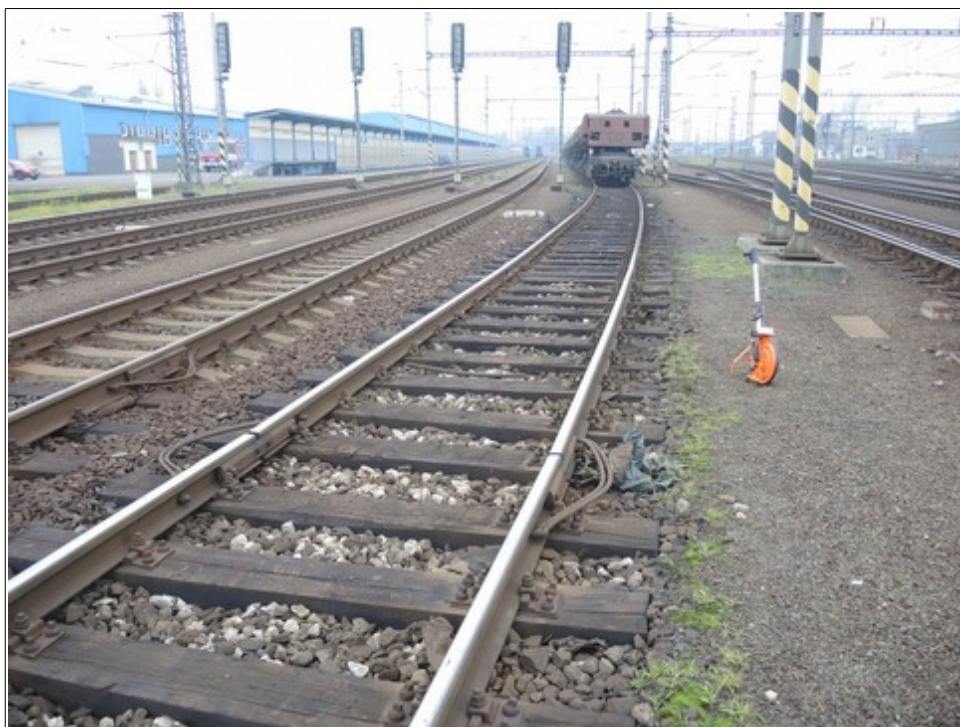
Obr. č. 4: Poslední TDV vlaku Pn 49792 v konečném postavení po vzniku MU.

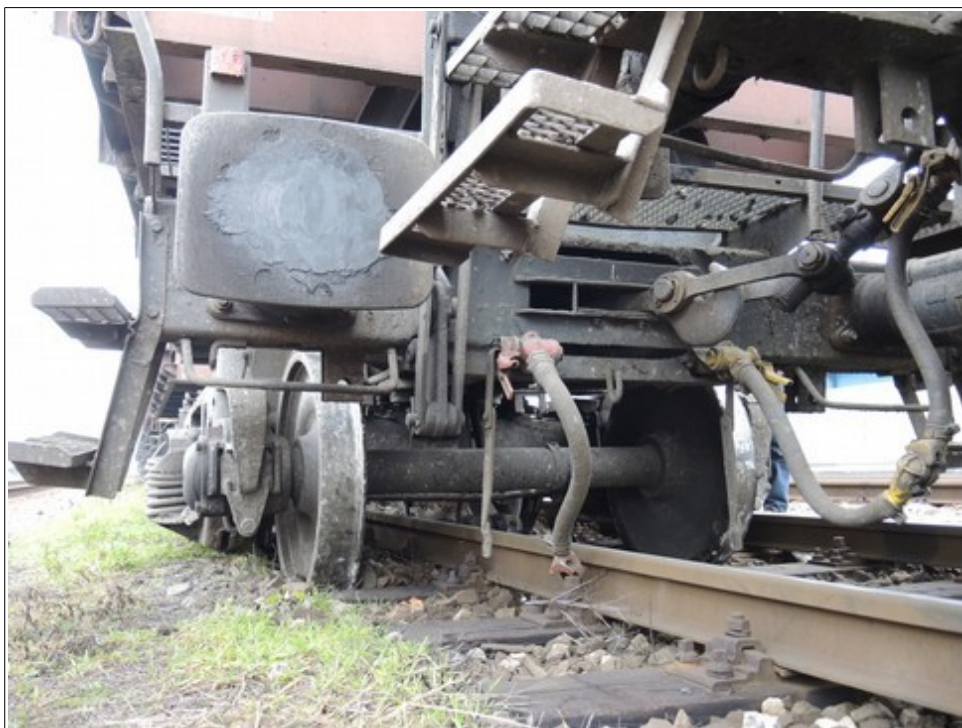
a v pokračování až k hlavám podpor, přičemž drobné kolejivo, zejména pak vrtule R1, byly v rozporu s ustanovením § 22 odst. 1 písm. a) zákona č. 266/1994 Sb. a § 25 odst. 1 a 7 vyhlášky č. 177/1995 Sb. značně poškozené korozí. Koroze vrtule R1 poškodila tak, že jejich závit v podstatě zanikl a vrtule přestaly plnit svoji funkci tuhého spojení podkladnice s kolejnicovou podporou. To v součinnosti se zteřením dřevěných bukových kolejnicových podpor umožnilo za provozu působením odstředivého zrychlení při jízdě DV obloukem příčné vyklonění vrtulí R1 ve zteřelých bukových podporách (bez ohybu vrtulí) a příčný posuv a nadzvedávání podkladnic pravého, vnějšího kolejnicového pásu v levém oblouku. To mělo v konečném důsledku za následek nezajištění rámové tuhosti kolejového roštu DK č. 27 (rozšíření rozchodu koleje a změnu rozchodu koleje) v místě vzniku MU a v době jízdy vlaku Pn 49792, v km 276,529, propadnutí levého kola přední nápravy předního podvozku „a“ TDV 88 54 9200 064-5 řazeného jako 8. TDV za HDV.

Obr. č. 5: Vykolejený podvozek „a“ 8. TDV za HDV vlaku Pn 49792 v konečném postavení po vzniku MU.

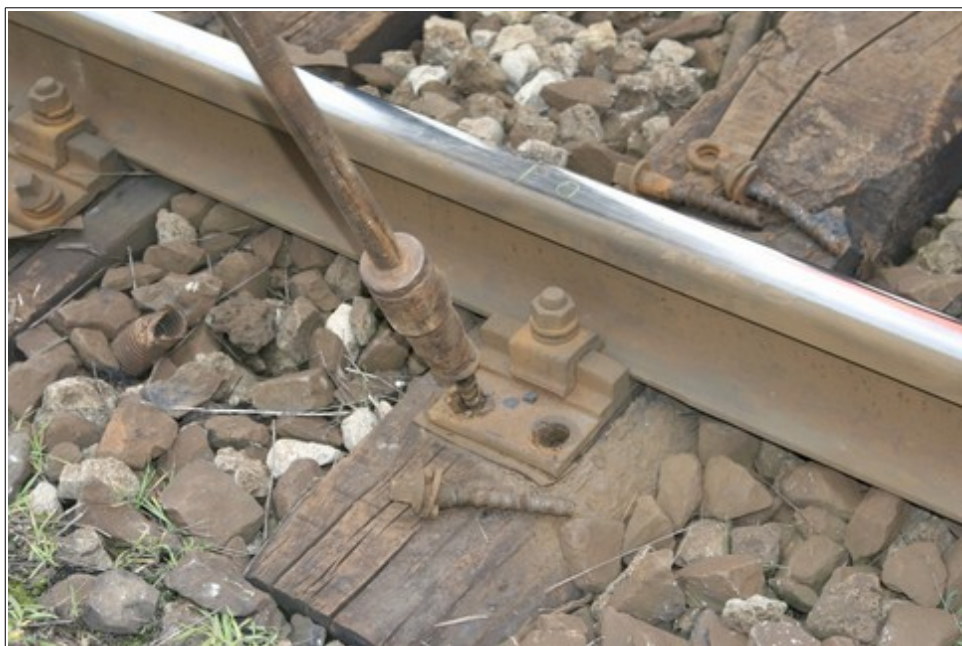
- kontrolou úplnosti a drážebnosti vrtulí R1 vnějšího, pravého, kolejnicového pásu v bodu „0“ (levý oblouk), bylo zjištěno, že **vrtule R1 jsou vychýlené vpravo, vně osy DK**. Po jejich uvolnění (vytočení) a vyjmutí **vrtule vykazovaly značné poškození korozí, kdy stav jejich závitů nezajišťoval tuhé spojení s kolejnicovou podporou**, přičemž vrtule nevykazovaly poškození ohybem. **Bukové kolejnicové podpory byly v místě otvorů, po vrtulích R1 (4x otvor) vyjmutých po vzniku MU, zteřelé. Otvory byly vymačkány do elipsovitého tvaru umožňující příčné vychýlení vrtulí vpravo vně od osy koleje**. Tento stav byl ohledáním zjištěn i u bukových kolejnicových podpor v pravém kolejnicovém pásu od měřicího bodu „-2“ do bodu „+6“, tj. 6 m před a 2 m za bodem „0“;

- **bukové kolejnicové podpory DK č. 27 byly povětrnostními vlivy podélně rozpraskány. Podélné trhliny zasahovaly do otvorů pro vrtule a pokračovaly k hlavám kolejnicových podpor. Tyto trhliny umožnily povrchové vodě vsakovat se do otvorů pro vrtule a urychlit korozi vrtulí a hnilobu bukových kolejnicových podpor zejména v místě otvorů pro vrtule. Uvedený stav měl vliv na tuhost kolejového roštu a umožňoval zejména v levém oblouku DK (vlivem příčných sil vyvolaných jízdou DV obloukem) příčný posun (vychýlení) vrtulí vpravo vně od osy DK;**

- **drobné kolejivo, zejména pak vrtule R1, byly značně poškozené korozí s vlivem na průměr a výšku závitů vrtulí, který v podstatě zanikl. Stav upevňovadel negativně ovlivnil tuhost spojení kolejnicových pásů prostřednictvím podkladnic k bukovým kolejnicovým podporám.** To umožnilo příčné vyklonění vrtulí R1 ve zteřelých bukových podporách (bez ohybu vrtulí) a příčný posuv podkladnic pravého, vnějšího kolejnicového pásu v levém oblouku o poloměru 225 m. Příčný posuv podkladnic pravého, vnějšího kolejnicového pásu se nejvýrazněji projevoval od měřicího bodu „+6“ do měřicího bodu „-10“;

Obr. č. 6: Korozí poškozené vrtule R1 a zteřelá dřevěná kolejnicová podpora v bodu „0“ v pravém kolejnicovém pásu.

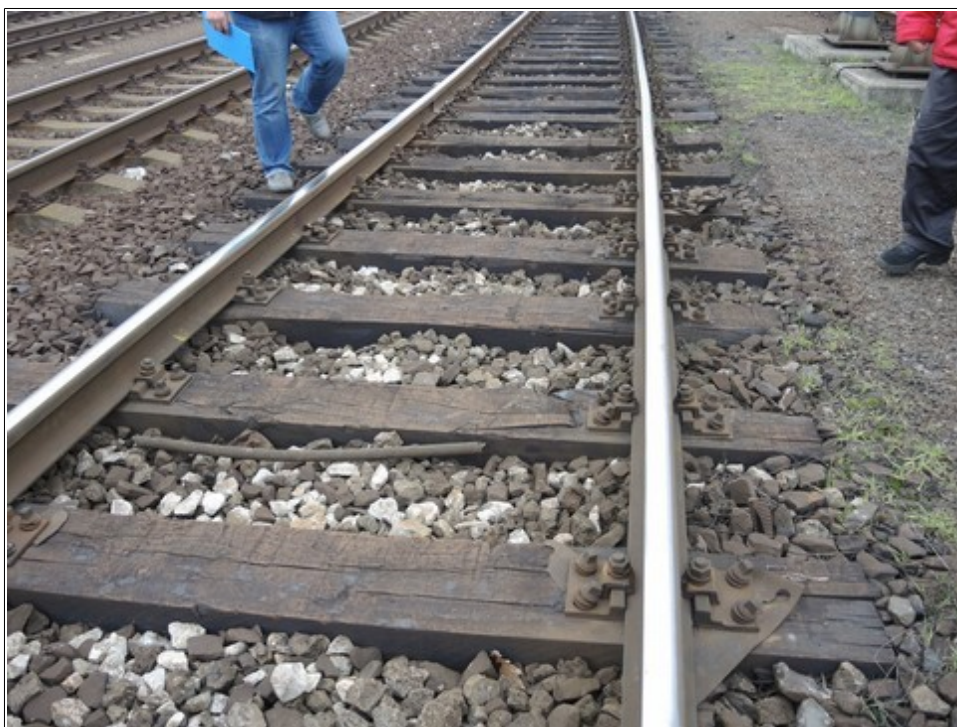
Obr. č. 7: Pohled na vykloněné vrtule R1 v pravém kolejnicovém pásu přilehlém k bodu „0“ DK č. 27 žst. Bohumín – THÚ. Zdroj: DI

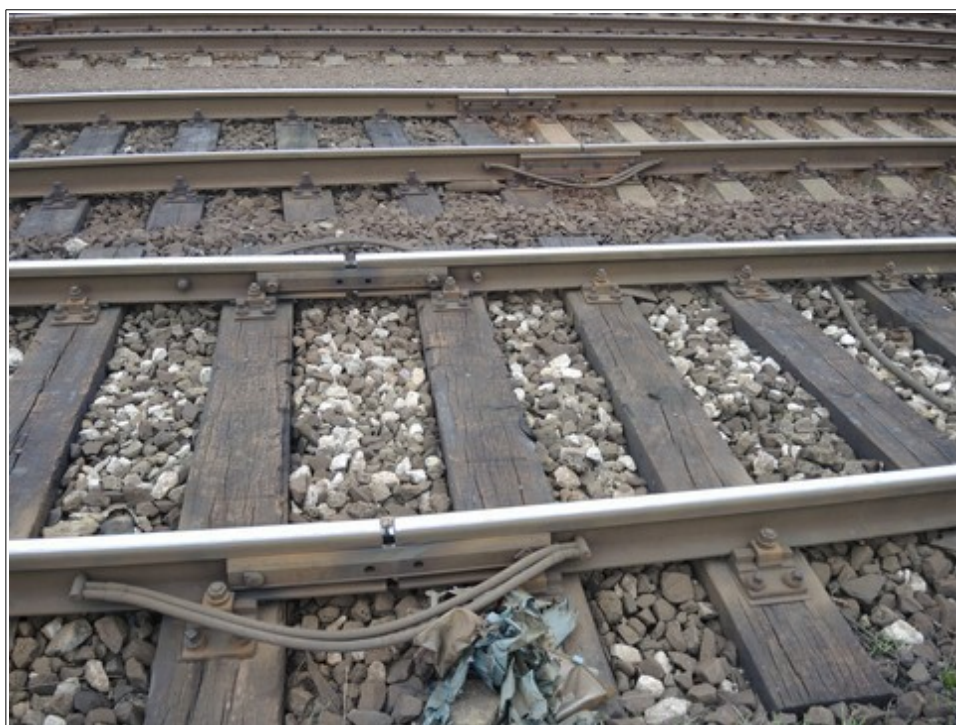
Obr. č. 8: Pohled na kolejnicový styk s převislými konci v pravém a levém kolejnicovém pásu mezi měřicími body „+2“ a „+3“ DK č. 27 žst. Bohumín – THÚ, v němž byla zjištěna dilatační spára překračující povolenou hodnotu. Zdroj: DI
