The Rail Safety Inspection Office

## **Závěrečná zpráva o výsledcích šetření mimořádné události**

### **Accident and incident investigation report**

Derailment of the freight train No. 62066 at Bohumín station

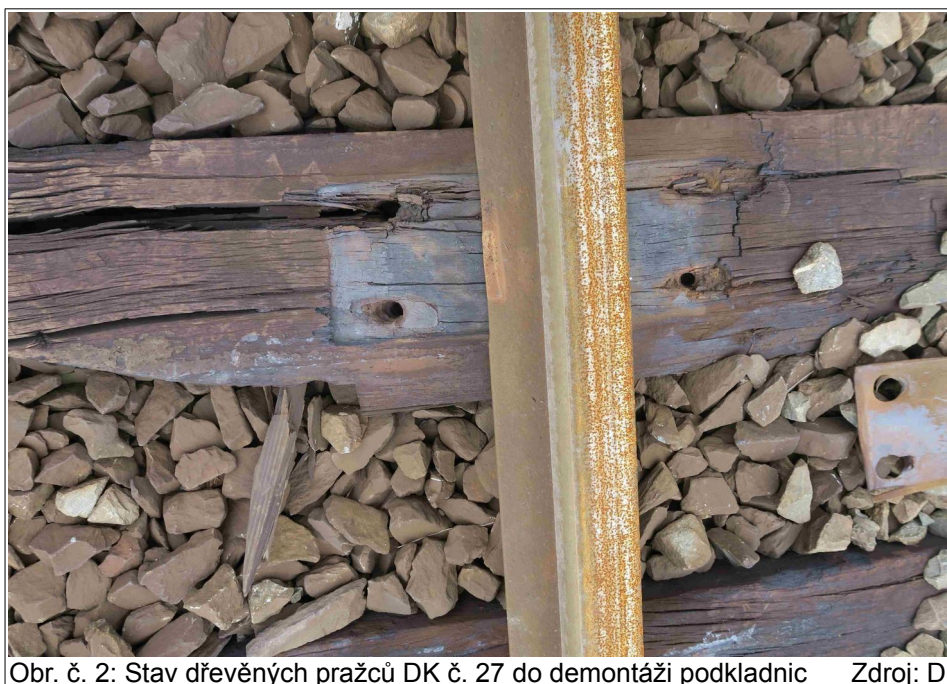
- všechny dřevěné pražce DK č. 27 byly od bodu „0“ až po srdcovku výhybky č. 31 značně zteřelé viz Obr. č. 2 této ZZ. V nich vzniklé podélné trhliny zasahovaly až k otvorům pro vrtule a pokračovaly k hlavám pražců. Tyto trhliny umožňovaly povrchové vodě vsakovat se do otvorů pro vrtule, a tím urychlit hnilobu pražců a korozi vrtulí. Degradace dřevěných pražců vlivem zteření a provozního opotřebení byla taková, že narušovala drážebnost upevňovadel (vrtulí typu S1, resp. R1), u kterých byly zjištěny korozí poškozené závity viz Obr. č. 3 této ZZ. Poškozené závity vrtulí, ve spojení s degradací a trhlínami dřevěných pražců, nezajišťovaly od bodu „0“ tuhé spojení podkladnice s pražci, a tím rámovou tuhost koleje, i přesto, že čela pražců byla opatřena protištěpnými plnými destičkami;

Obchůzkou, měřením rozchodu, vzájemné výškové polohy a sklonu kolejnicových pásů DK č. 27 a komplexní prohlídkou před vznikem předmětné MU vykonanými provozovatelem dráhy v říjnu 2021 a dubnu 2022 byly zjištěny podélně popraskané pražce, a to v počtu cca 50 ks od KV č. 31 až po 1. betonový pražec, tj. bezprostředně před bod „0“, který se nacházel v místě posledního (ve směru jízdy vlaku Mn 62066 1. dřevěného pražce) v km 275,930. Toto zjištění bylo zápisem: „Od KV 31 po začátek betonových pražců podélně popraskané dřevěné pražce“, evidováno v dokumentech provozovatele dráhy ČD „Komplexní revizní zpráva prohlídky kolejiště DKV Olomouc – Bohumín stanice 2. čtvrtletí 2021“ a „Komplexní revizní zpráva prohlídky kolejiště vlečky ČD OCÚ Olomouc – THÚ Bohumín výhybky č. 302-3222, 29-35 ke dni 30.04.2022“, a to pod pořadovým číslem 1.

Provozovatel dráhy ČD na základě závad zjištěných při poslední prohlídce v dubnu 2022 (cca 3 měsíce před vznikem MU) nepřijal žádná opatření k zajištění bezpečnosti provozu a ponechal dřevěné pražce dále degradovat s negativním vlivem na držebnost upevňovadel. Uvedené pak mělo za následek stav DK č. 27 zjištěný po vzniku MU, kdy značně popraskané dřevěné pražce byly zteřelé, v nich vzniklé podélné trhliny zasahovaly až k otvorům pro vrtule a pokračovaly k hlavám pražců. Trhliny umožňovaly povrchové vodě vsakovat se do otvorů pro vrtule, a tím urychlit hnilobu pražců a korozi vrtulí. Jednalo se o stav v čase se rychle zhoršující. Výměna předmětných pražců nebyla realizována – provozovatel dráhy ČD do doby vzniku MU neprovedl na DK č. 27 žádná bezodkladná opatření k zajištění bezpečnosti provozu, přičemž v DK ponechal pražce, jež byly poškozeny a opotřebené v rozsahu, který způsoboval narušení jejich funkčnosti, držebnosti upevňovadel a rámové tuhosti koleje s nepříznivým vlivem na chod DV. S uvedeným zjištěním souvisí nezajištění funkčnosti upevnění kolejnic DK č. 27 od bodu „0“ po KV č. 31, kdy provozovatel dráhy ČD ponechal v poškozených pražcích vrtule S1/R1, jež byly poškozeny korozí se značným úbytkem materiálu a jejich stav neodpovídající vzorovému listu způsoboval narušení jejich funkčnosti, viz níže uvedený Obr. č. 2 a 3 této ZZ.

Obr. č. 2: Stav dřevěných pražců DK č. 27 do demontáže podkladnic Zdroj: DI

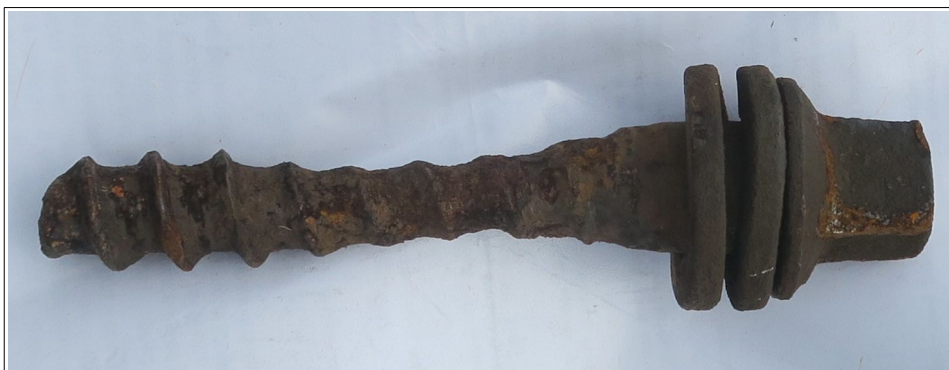
Obr. č. 3: Vrtule značně poškozená korozí po demontáži z dřevěného pražce DK č. 27 Zdroj: DI

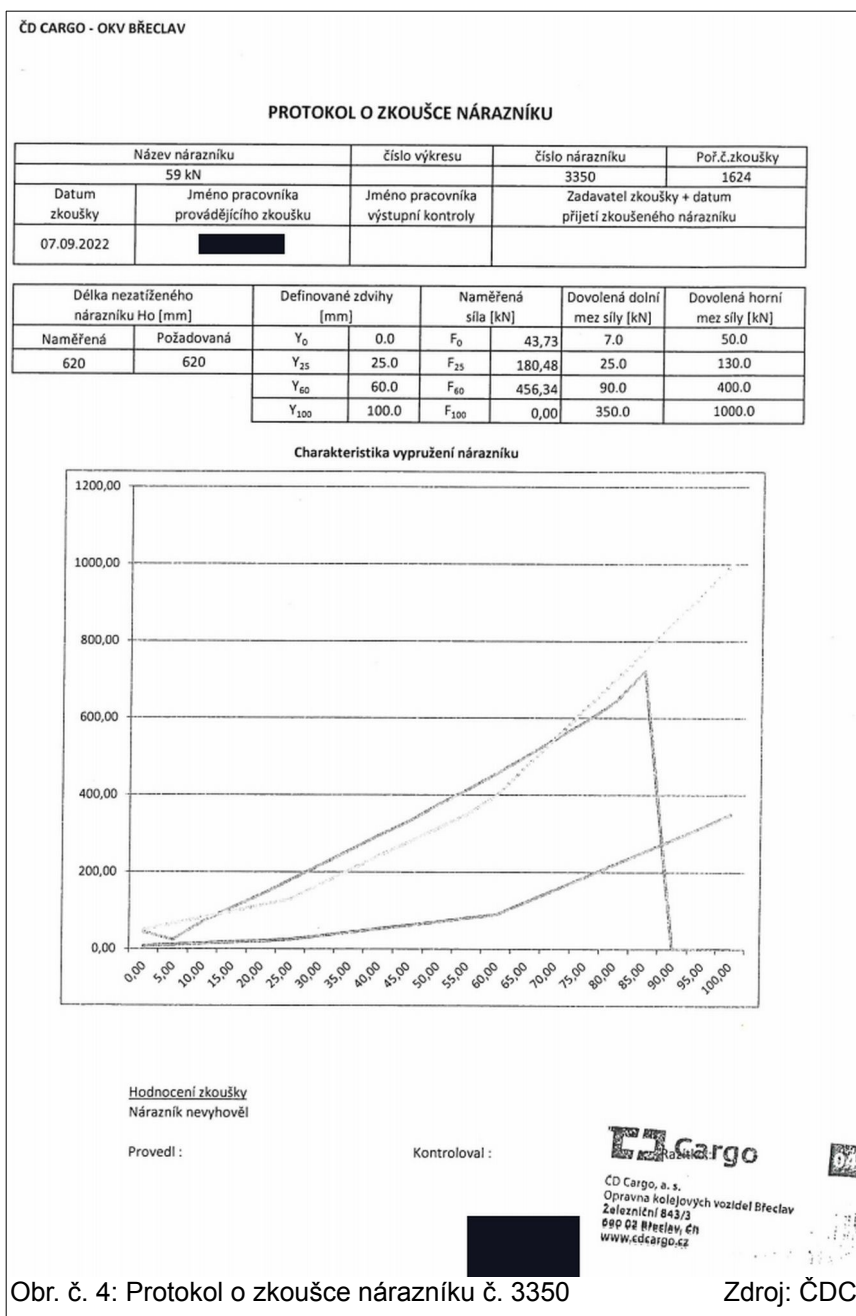
- 2P č. 3349 (levý přední nárazník ve směru jízdy vlaku Mn 62066) – vyhověl zkoušce statické charakteristiky dle KVs5-B-2010;
- 2L č. 3350 (pravý přední nárazník ve směru jízdy vlaku Mn 62066) – nevyhověl zkoušce statické charakteristiky dle KVs5-B-2010, viz Obr. č. 4 této ZZ, protože při hodnotě stlačení nárazníku:
  - 25 mm byla překročena dovolená horní mez síly 130 kN o 50,48 kN, což je překročení horní meze síly o 38,8 % (naměřeno bylo 180,48 kN),
  - 60 mm byla překročena dovolená horní mez síly 400 kN o 56,34 kN, což je překročení horní meze síly o 14 % (naměřeno bylo 456,34 kN),
  - 100 mm nebyla zkušebním zařízením síla zaznamenána, protože požadovaná hodnota stlačení nárazníku 100 mm nebyla zkušebním zařízením dosažena (naměřeno bylo 0,00 kN).

**Pozn. DI:** nárazník č. 3350 nevyhověl ani parametrům (statickým charakteristikám) dle ČSN EN 15551, která pro počáteční zdvih (tj. nulové stlačení), dále pro stlačení 25 a 60 mm, udává menší rozsah sil mezi dolní a horní mezí dovolené síly, kdy dolní dovolená mez síly činí 10, 30 a 100 kN, oproti 7, 25 a 90 kN stanoveným přílohou 12 směrnice KVs5-B-2010, při stejných hodnotách dovolené horní meze síly. Nárazník by nevyhověl ani za uplatnění ustanovení kapitoly 5.5.2 ČSN EN 15551, dle kterého má být statická charakteristika pro třecí/prstencové pružiny a nárazník se zdvihem 105 mm při zdvihu (stlačení) 25 mm mezi 30 kN a 170 kN, pokud je proveditelnost podložena provozní zkušeností. Naměřená hodnota síly při tomto stlačení činila 180,48 kN.

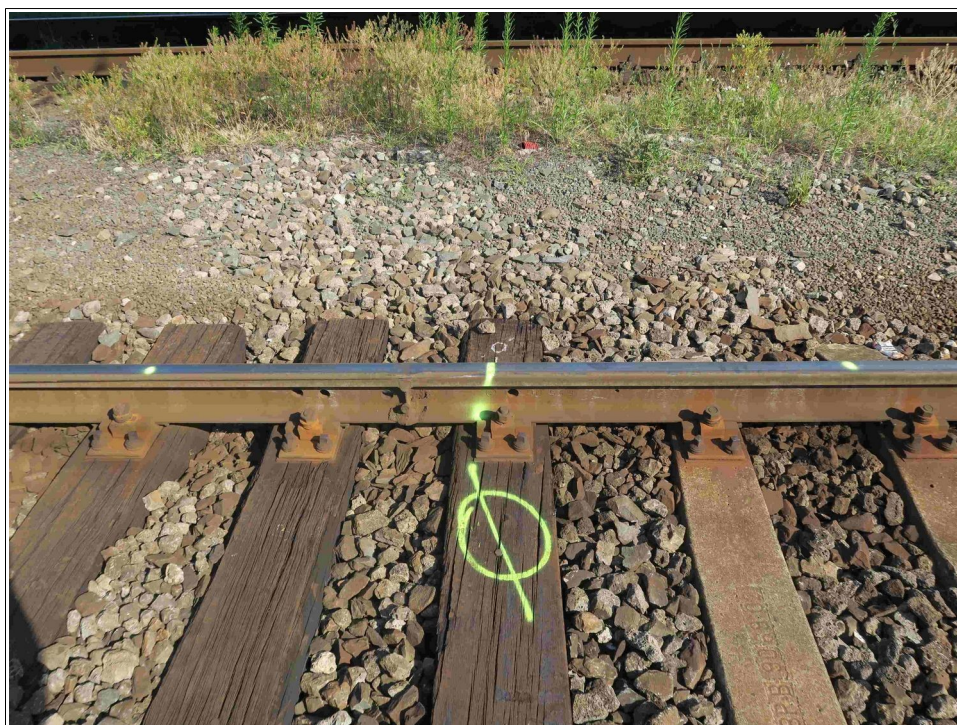
Obr. č. 5: Pohled na místo vzniku MU – místo sjetí pravého kola 1. nápravy podvozku „b“ TDV 31 54 3937 473-9 z pravé kolejnice mezi kolejnicové pásy DK č. 27 – tzv. Bod „0“

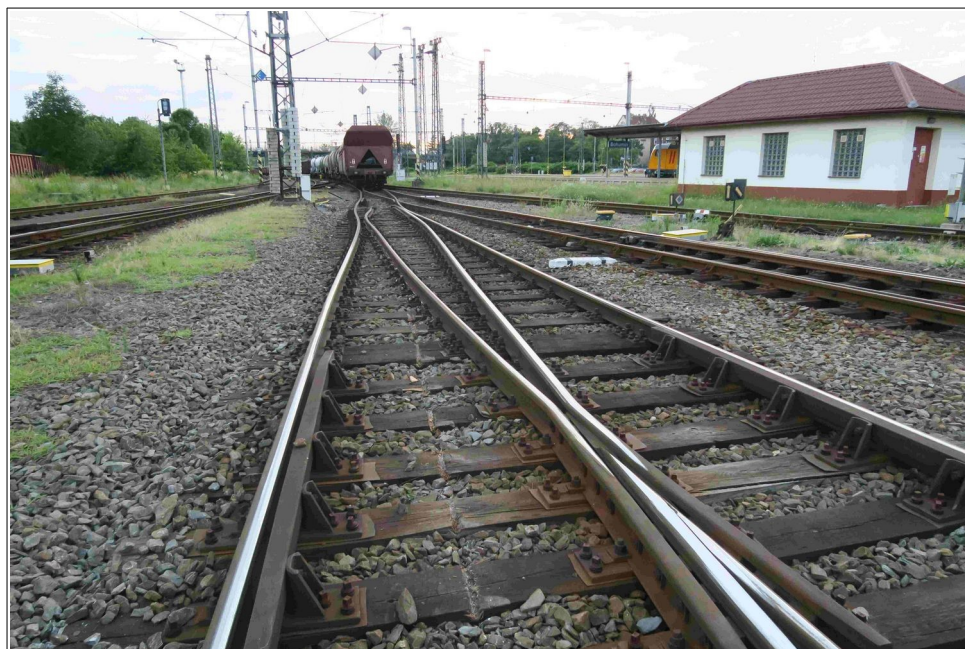
Obr. č. 6: Stav železničního svršku po průjezdu všech DV vlaku Mn 62066

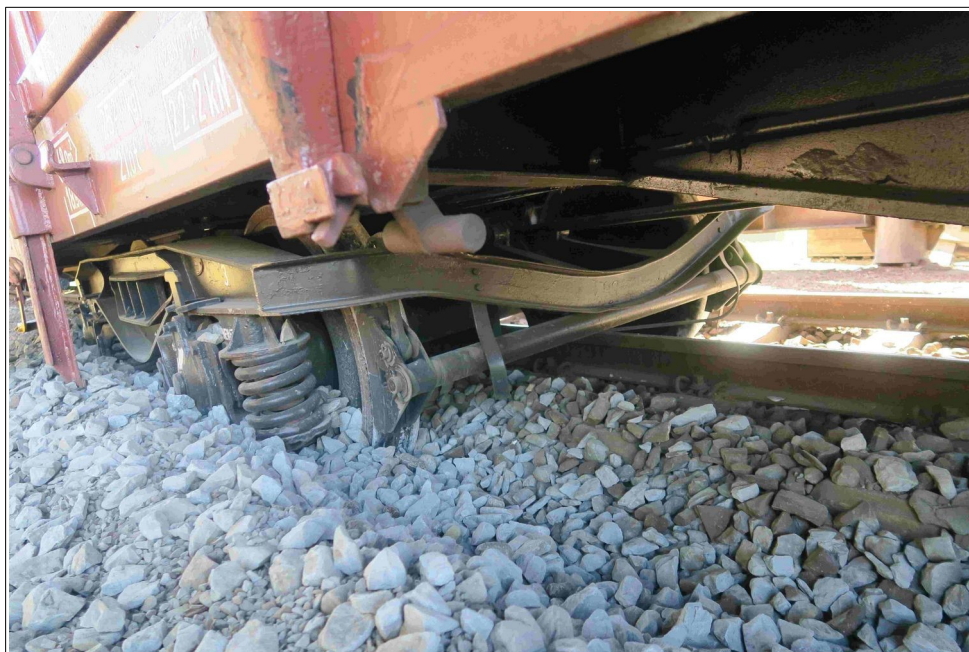
Obr. č. 7: Pohled na vykolejený podvozek „b“ TDV 31 54 3937 473-9 v konečném postavení po MU  
Zdroj: DI

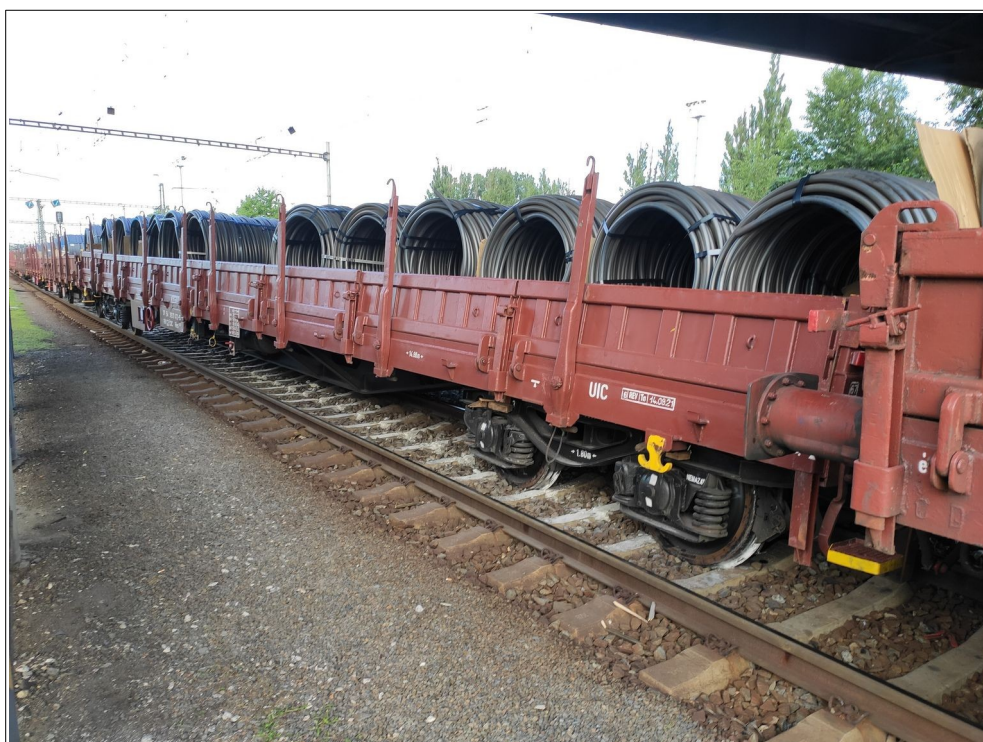
Obr. č. 8: Pohled na vykolejené TDV 31 54 3937 473-9 v konečném postavení po MU  
Zdroj: DI
