The Rail Safety Inspection Office

Závěrečná zpráva o výsledcích šetření mimořádné události

Srážka sunutého posunového dílu s vlakem Os 4615 v železniční stanici Brno hl. n.

Collision of the shunting operation with the regional passenger train No. 4615
at Brno hl. n. station

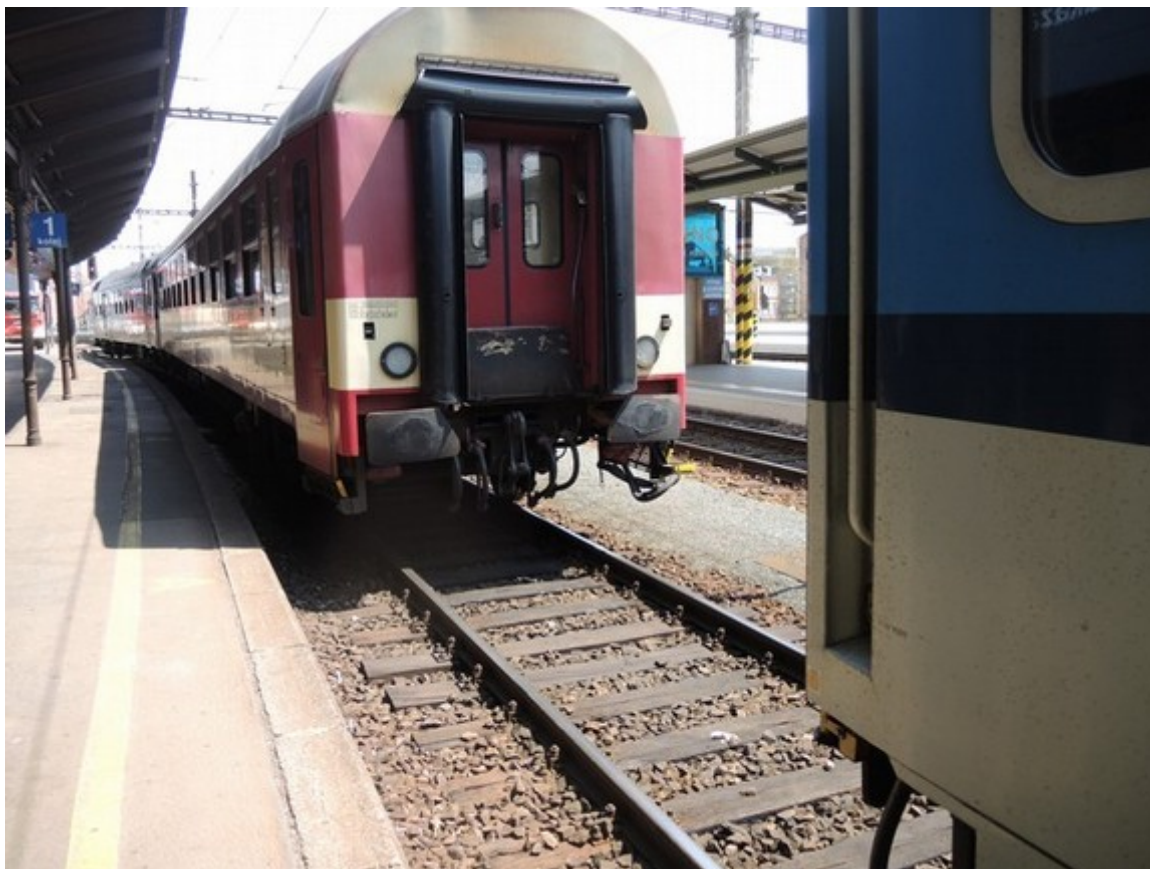
Obr. č. 1: Pohled na sunutý posunový díl po vzniku MU

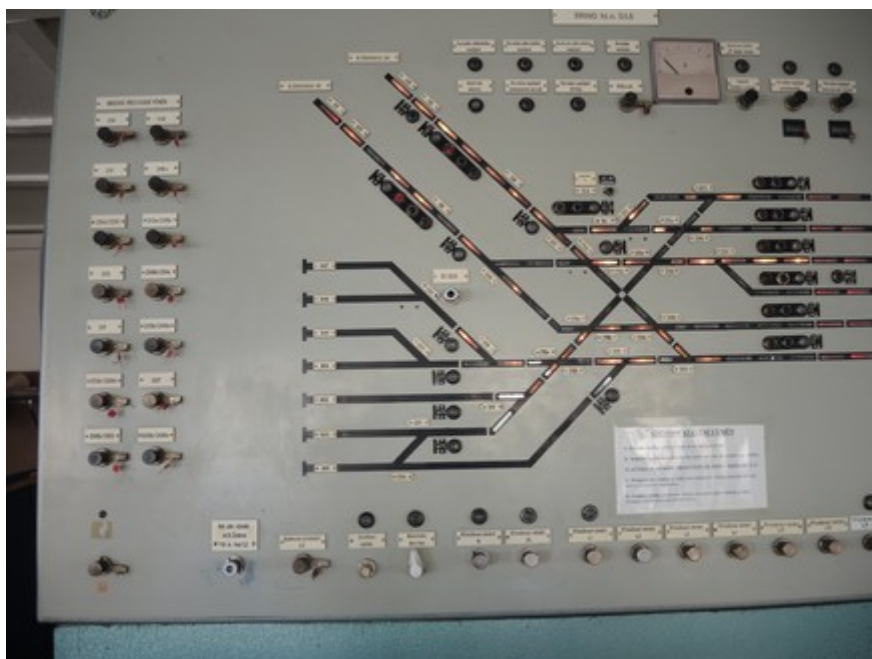
Obr. č. 3: Pohled na kolejový reliéf na St 6 po vzniku MU

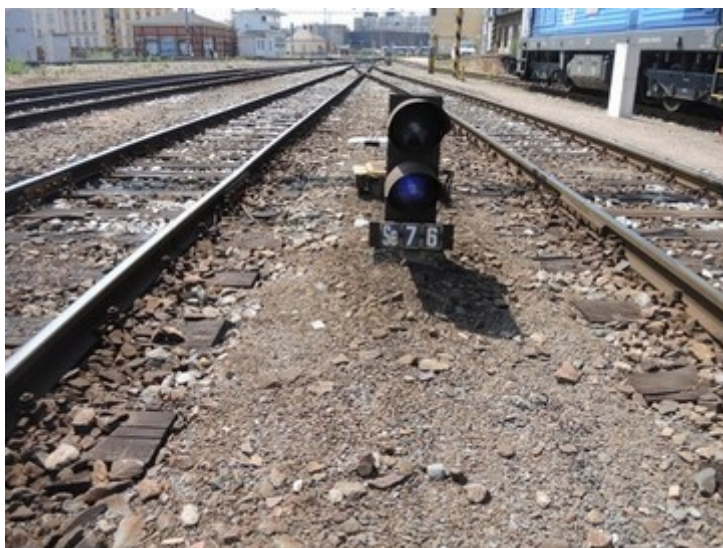
- návěstidlo Se76 bylo umístěno vpravo vedle koleje č. 803 v km 148,731 a v době ohledání místa MU návěstilo návěst „Posun zakázán“. Označení a stav návěstidla bylo shledáno bez závad;

Obr. č. 4: Pohled na návěstidlo Se76

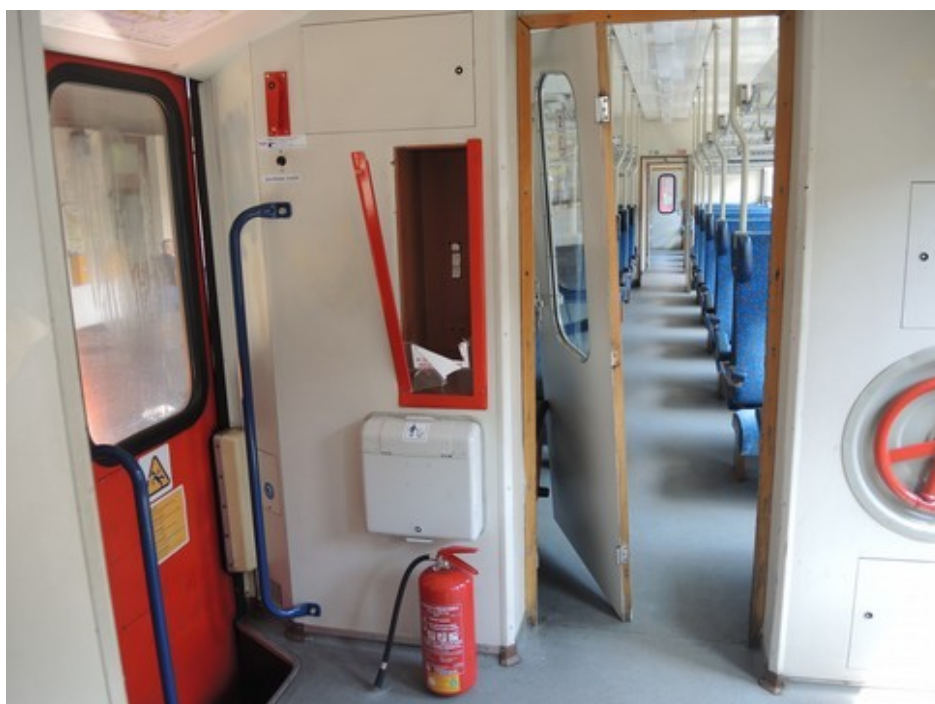
- poškození posledního TDV vlaku Os 4615 – ohnutý pravý nárazník, přechodové můstky, rozbité plexisklo a box pro hasící přístroj (hasící přístroj ležel na zemi), vnitřní dveře byly vylomené z pantů, ze stropu před vchodem na WC tekla voda na podlahu;

Obr. č. 5: Pohled na poškození interiéru DV vlaku Os 4615

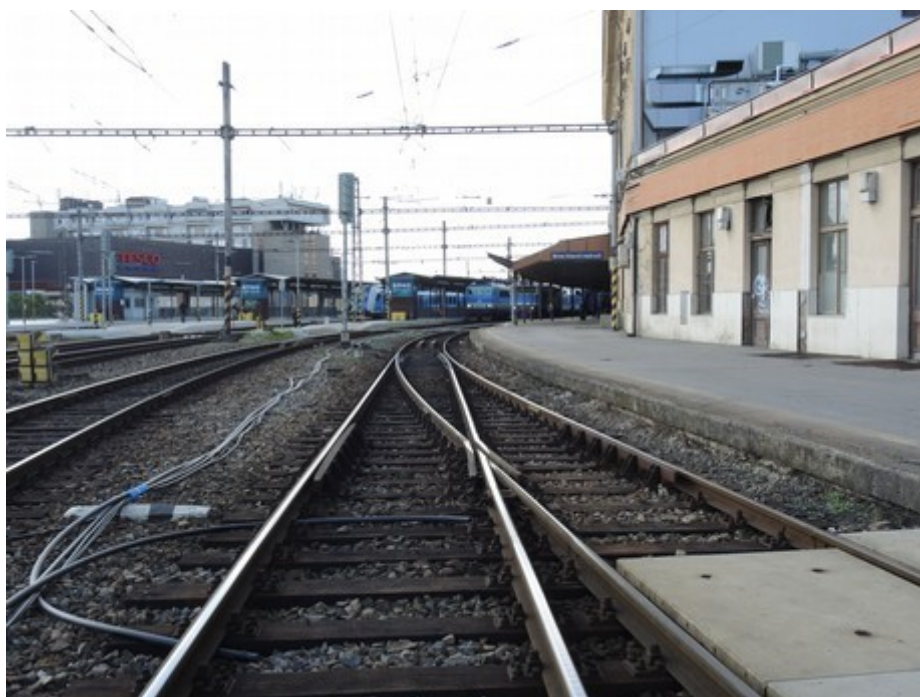
Při délce TDV cca 25 m pak DI ověřovacím pokusem prokázala, že i kdyby takto posunovač dával pokyny, tak upozornil strojvedoucího 50 m (na délku „dvou vozů“) před překážkou, což je velmi málo. Problematiku předávání pokynů radiostanicí řeší

provozovatel dráhy ve svém vnitřním předpise SŽDC Z11, konkrétně v čl. 37 a 38. Tam je uvedeno, že posledních 100 m před místem zastavení zaměstnanec oprávněný předávat pokyny pro jízdu posunového dílu trvale udržuje navázané rádiové spojení a pokyny pro jízdu posunového dílu opakovaně předává ve formě udání zbývající vzdálenosti (vzdálenost udávat v metrech) nebo jen názvem návěsti (např. „Pomalů“) – což se nestalo. Na základě informací, zjištěných z podání vysvětlení, je evidentní, že došlo jednak k porušení závazného slovního znění při předávání pokynů radiostanicí dle čl. 37 předpisu Z11, tak čl. 38 předpisu Z11 tím, že posledních 100 m před místem zastavení nebyly pokyny opakovaně předávány ve formě udání zbývající vzdálenosti, ani dána návěst „Pomalů“.

Obr. č. 6: Pohled ze 100 m směrem k místu vzniku MU

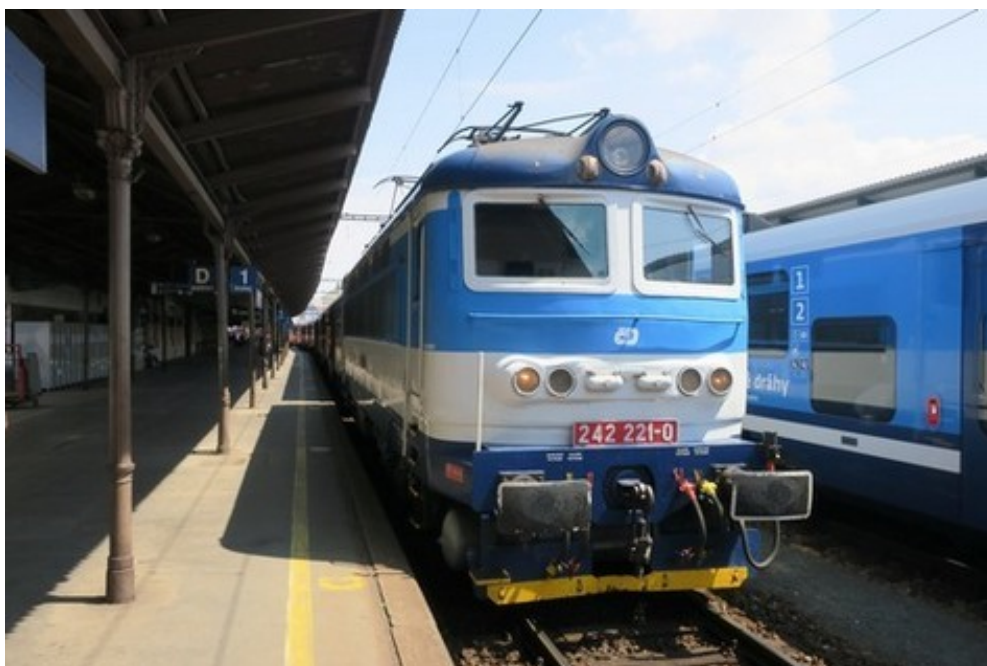
Obr. č. 6: Pohled na čelo HDV vlaku Os 4615 po MU

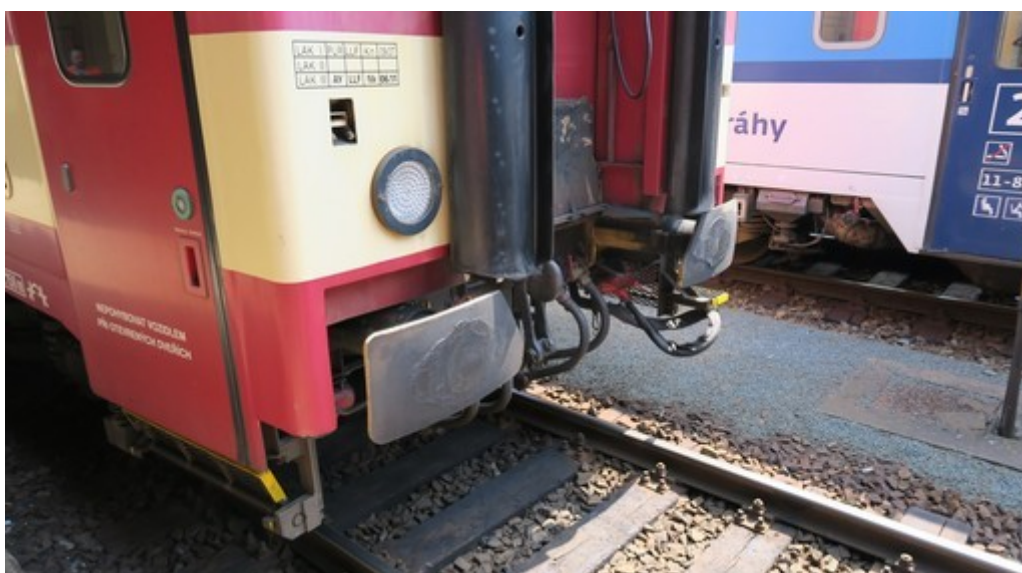
Obr. č. 7: Pohled na čelo posunového dílu
