The Rail Safety Inspection Office

**Vykolejení drážního vozidla v čele vlaku za jízdy Os 4421
v železniční stanici Brno hlavní nádraží**

**Derailment of rolling stock in the head of regional passenger train No. 4421
at Brno hl. n. station**

č. j.: 6-661/2014/DI

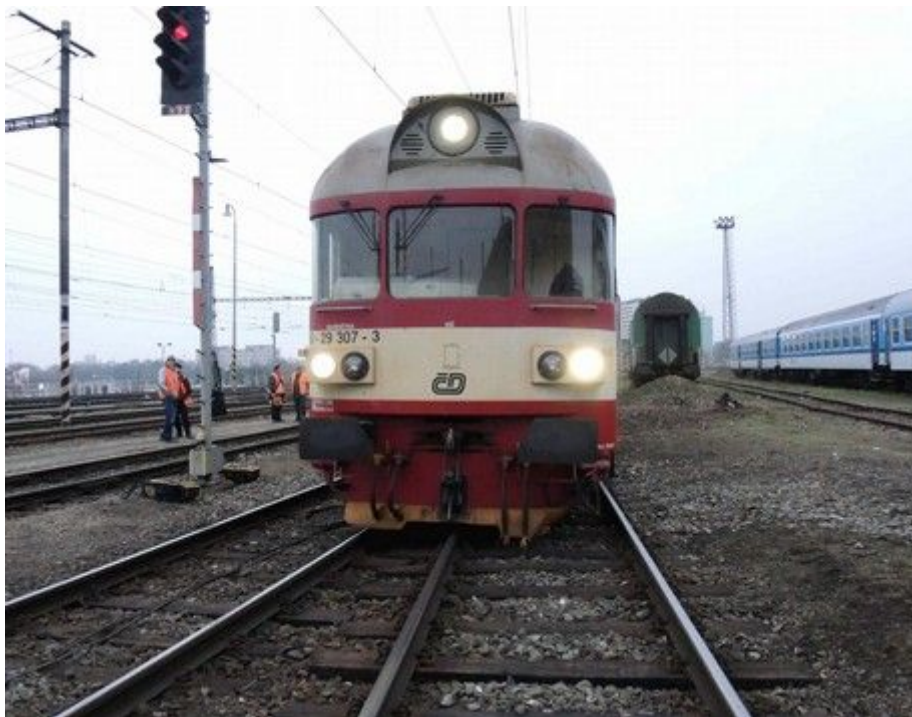
Obr. č. 1: Pohled na místo MU

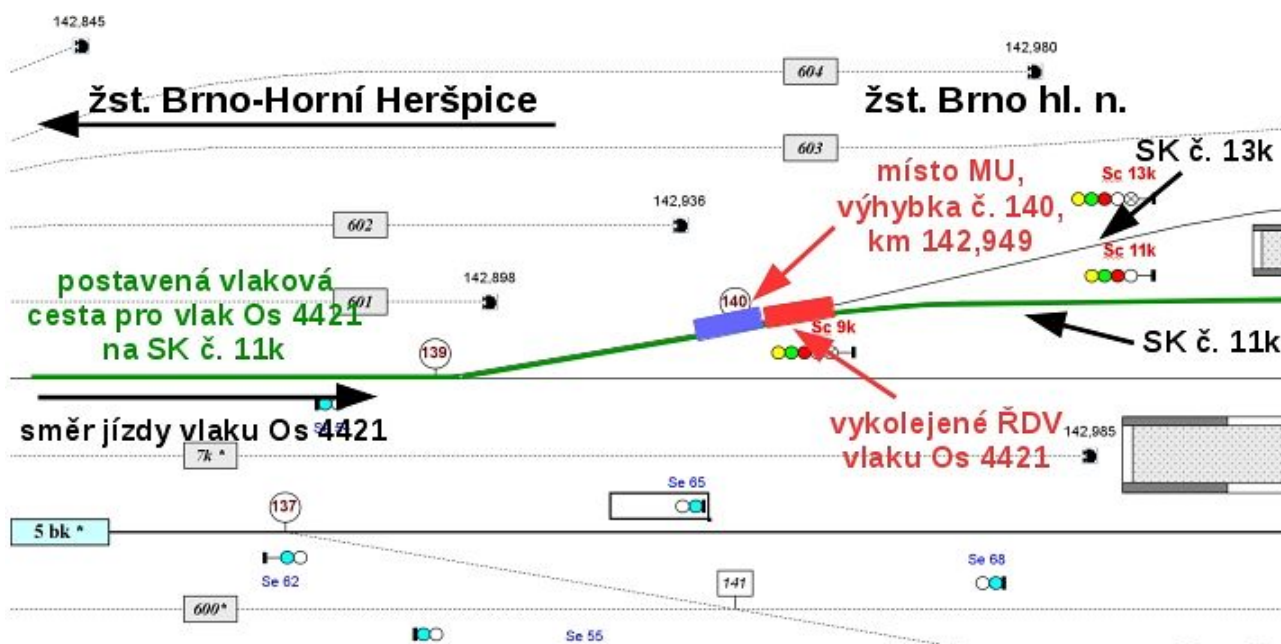
Obr. č. 2: Schéma místa MU

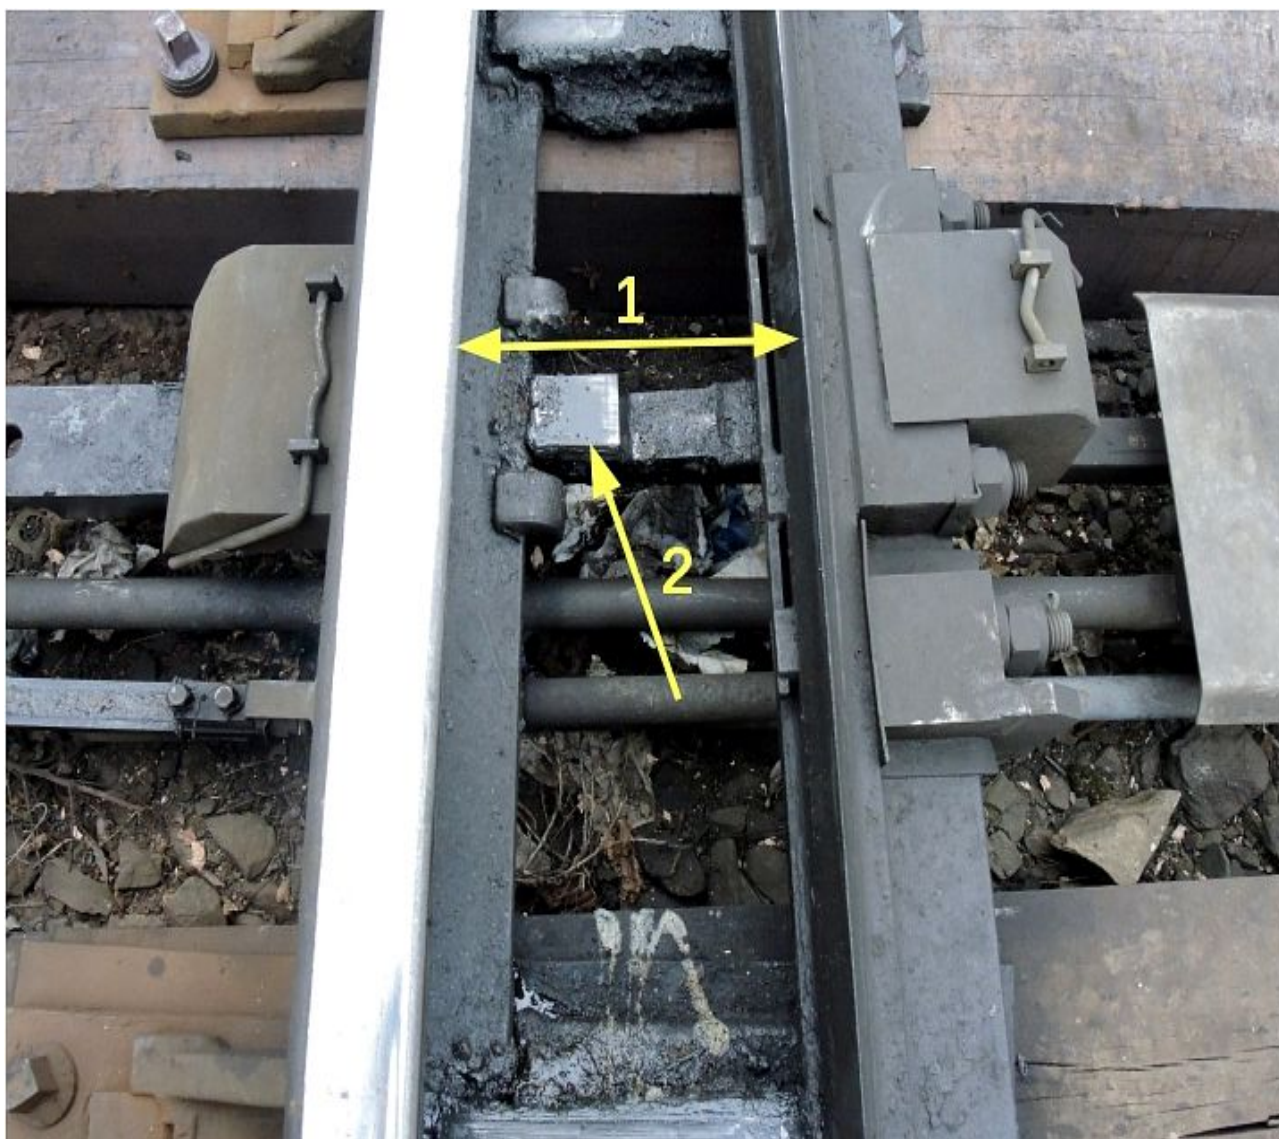
Po odklizení vykolejeného ŘDV z výhybky bylo zjištěno, že se její pravý jazyk nacházel v odlehle poloze od pravé opornice s rozevřením 165 mm a levý jazyk, který je bližší k přestavníku, se nacházel v odlehle poloze od levé opornice s rozevřením 200 mm. Závěrný hák byl nadzvednutý, zaskočený v prostoru mezi jazykem a opornicí a opíral se o vnitřní stranu paty levé opornice, čímž bránil levému jazyku v přilehnutí k opornici. Uvedená poloha levého jazyka, která je při postavení výhybky č. 140 na SK č. 11k nesprávná, způsobila vidlicovou jízdu a tím i vykolejení ŘDV.

Následkem upínání SVP-74 ve výměnové části výhybky č. 140 došlo k vyhození háku nad vnitřní stranu paty levé opornice a oddálení jazyka od ní. Při následném přestavení výhybky č. 140 na SK č. 11k, při přípravě vlakové cesty pro vlak Os 4421, pravý jazyk odlehl od pravé opornice, levý jazyk však nepřilehl k levé opornici a zůstal v odlehlé poloze, čímž došlo k situaci, kdy výměna nedosáhla žádné z koncových poloh. SZZ tuto závadu nezaregistrovalo, indikovalo správnou koncovou polohu obou jazyků a umožnilo postavit vlakovou cestu pro vlak Os 4421 přes tuto výhybku normální obsluhou SZZ, včetně postavení návěstidel „3L“ a „Lc3c“ na návěst dovolující jízdu.

Obr. č. 5: Levý jazyk výhybky č. 140 bližší k přestavníku v nesprávné poloze při postavení výhybky na SK č. 11k po MU. 1 - rozevření 200 mm, 2 – vyskočený závěrný hák opřený o vnitřní hranu paty opornice

- immediately accept (apply in practice) effective measures for new and operating jaw locks to avoid jump of hook from cut of slide locking bar and at the same time its running from under flange of the stock rail or such measures, when this situation appears and point blades do not reach during adjustment final positions, do not allow running of slide locking bar under jammed blade or do not allow to create train/shunting route;

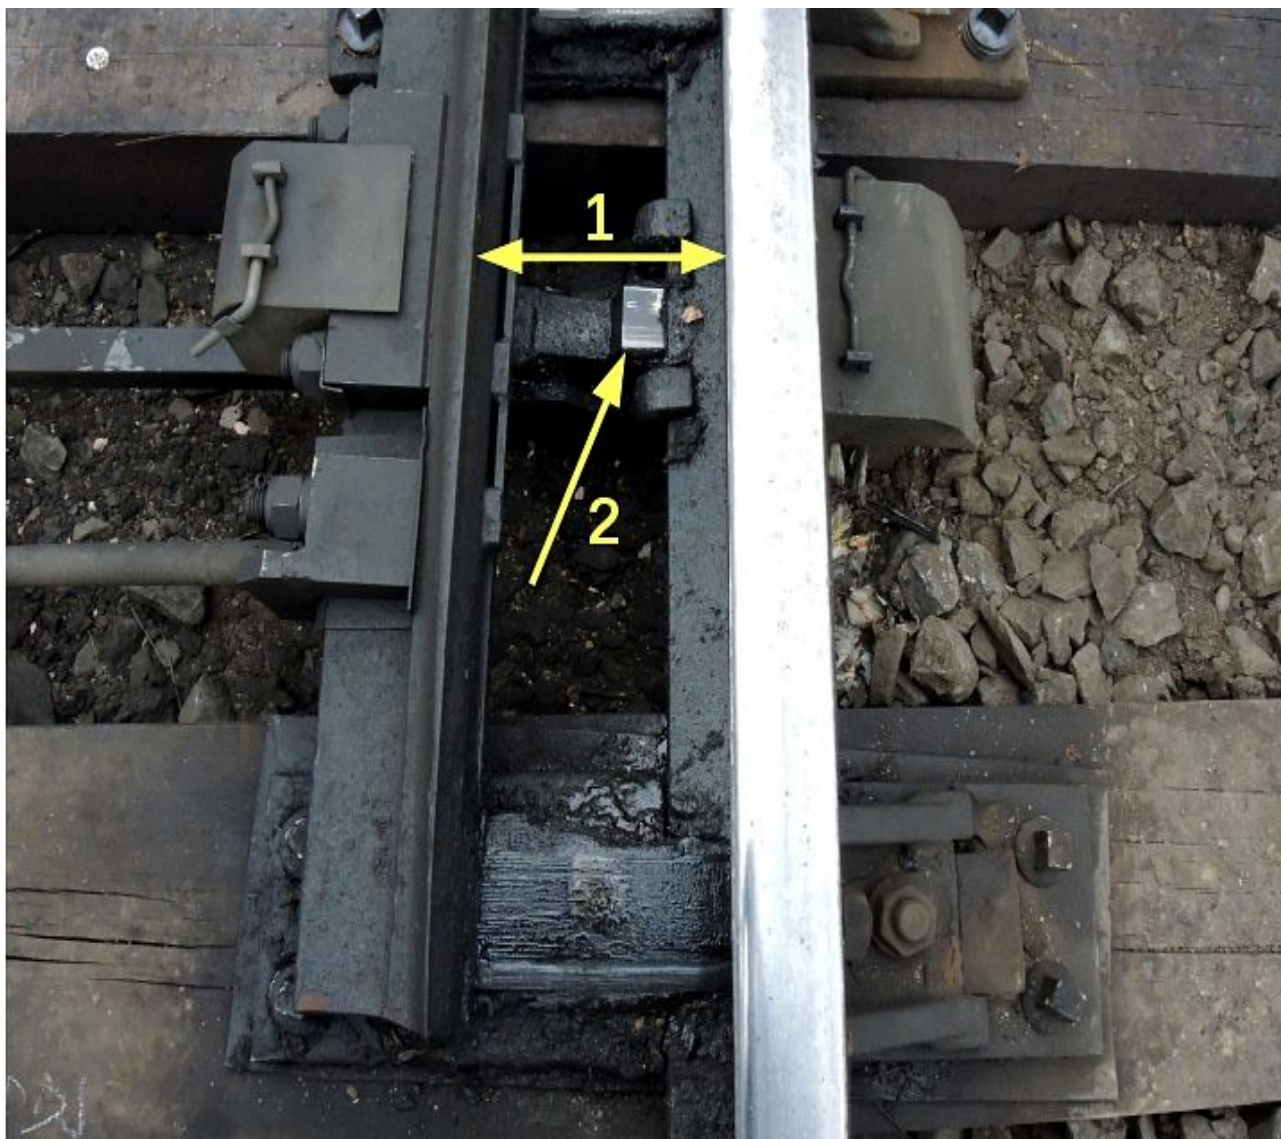
Při vzniku MU se tak pravý jazyk nacházel v odlehlé poloze od pravé opornice s rozevřením 165 mm a levý jazyk, který je bližší k přestavníku, se nacházel v odlehlé poloze od levé opornice s rozevřením 200 mm. Když vlak Os 4421 vjel na výhybku č. 140, došlo k vidlicové jízdě a ŘDV vykolejilo všemi nápravami.

Obr. č. 6: Pravý jazyk výhybky č. 140 ve správné poloze při postavení výhybky na SK č. 11k po MU. 1 - rozevření 165 mm, 2 - závěrný hák ve správné poloze pod patou opornice

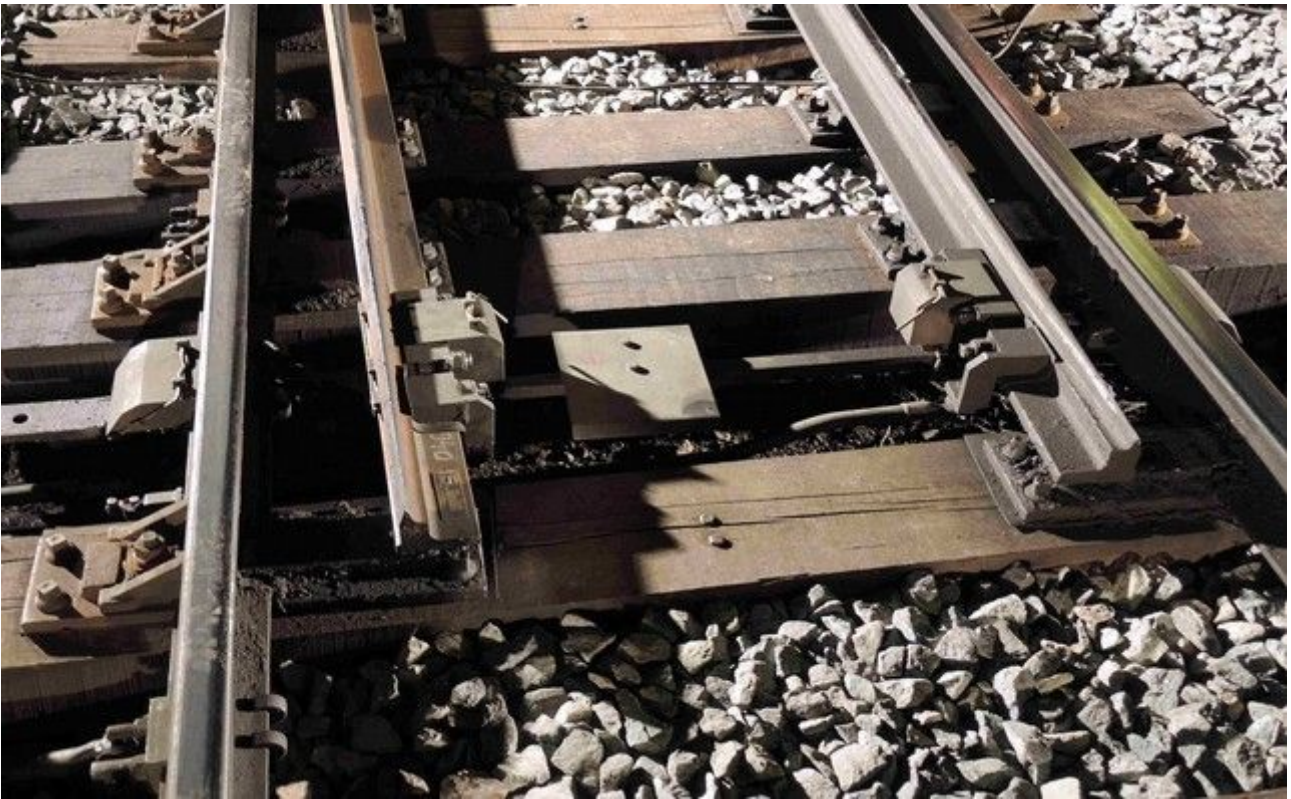
V rámci šetření MU provedla DI ve spolupráci s odpovědnými zaměstnanci provozovatele dráhy několik ověřovacích pokusů, jejichž cílem bylo ověření, zda a jakým způsobem lze způsobit násilné odtlačení jazyka od opornice u výhybky č. 140. Dále byl tento pokus proveden i u jiných výhybek, opatřených čelistovým závěrem a u výhybek opatřených hákovým závěrem. Předmětem posledního OP pak bylo ověření navržených konstrukčních úprav háku čelistového závěru, které by měly eliminovat pravděpodobnost vzniku další MU z podobných příčin.

Obr. č. 7: Jazyky výhybky č. 140 po provedení ověřovacího pokusu č. 1, při přestavení výhybky je poloha jazyků stejná, jaká byla při vzniku MU

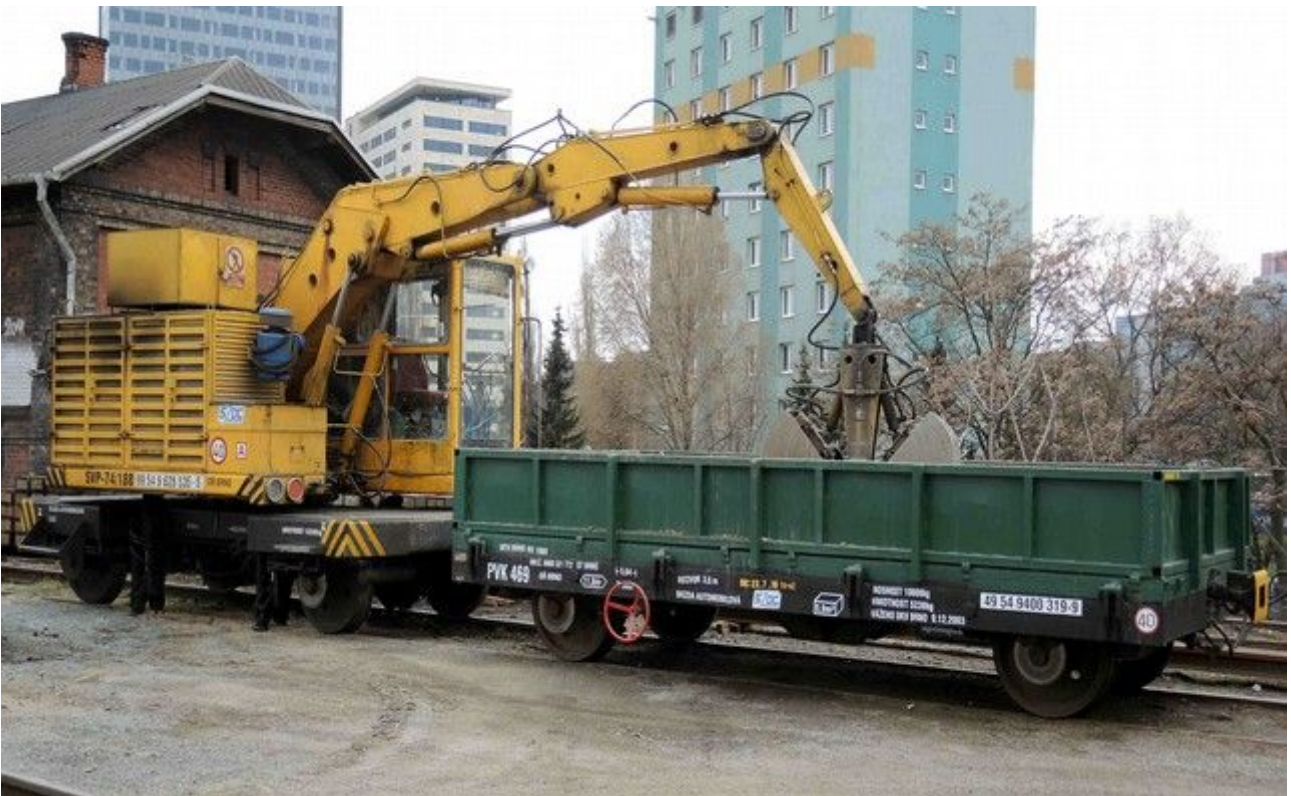
Obr. č. 8: Strojní vyťahovák pražců SVP-74 s přívěsným vozíkem

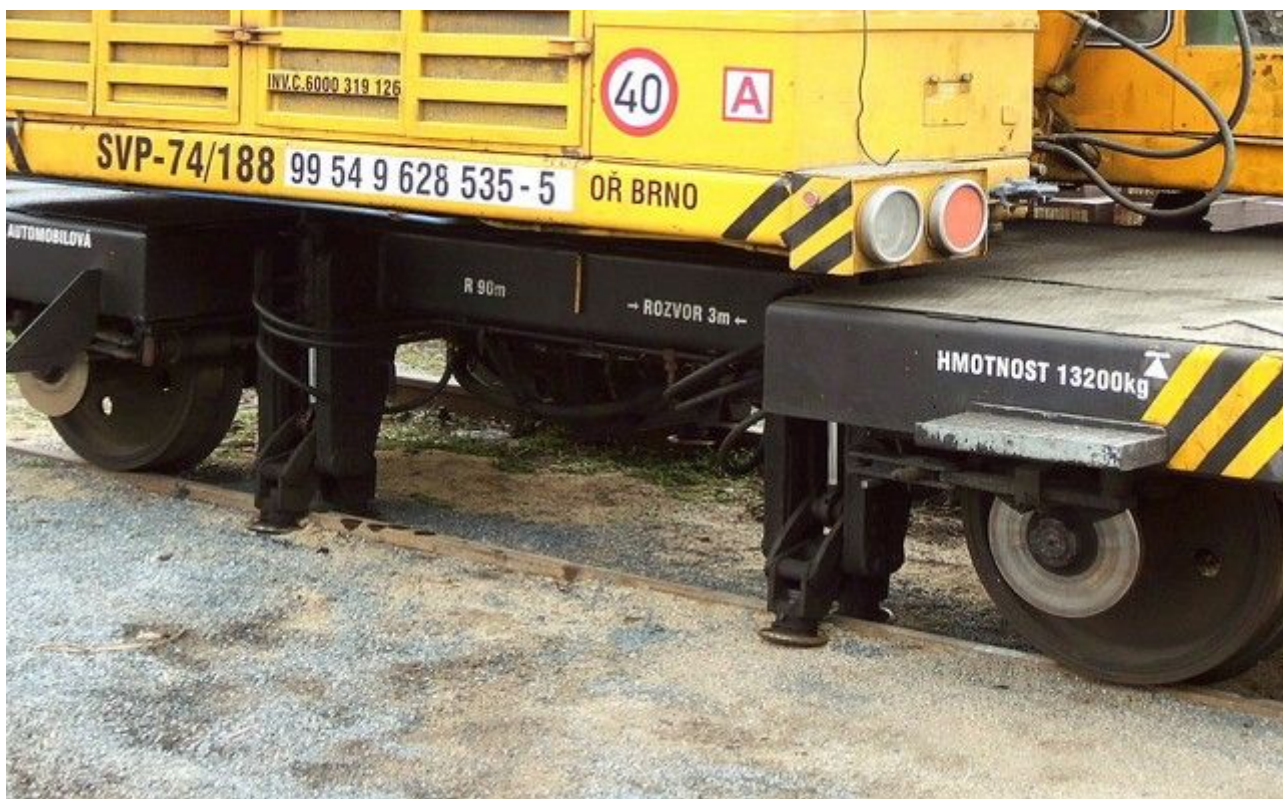
- wrongly selected technology of work between switches No. 139 and No. 140, when the working machine fixed with its hydraulic clamps in the place of point blade of switch No. 140;

Obr. č. 9: Hydraulická upínadla SVP-74

- to incorporate into technological procedures a ban of clamping of the clamping parts of the working mechanisms to the rails in places where there is a risk of damage of railway components.

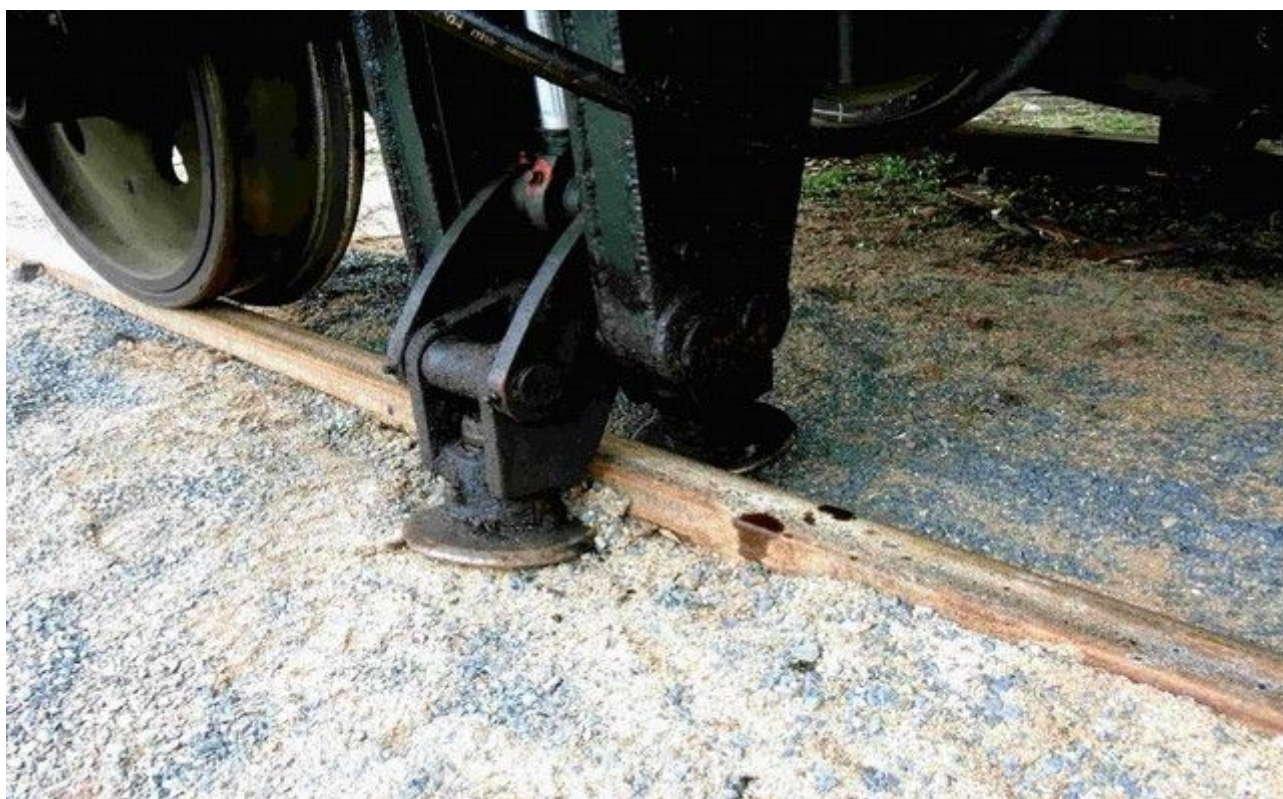
Obr. č. 10: Detail hydraulického upínadla SVP-74

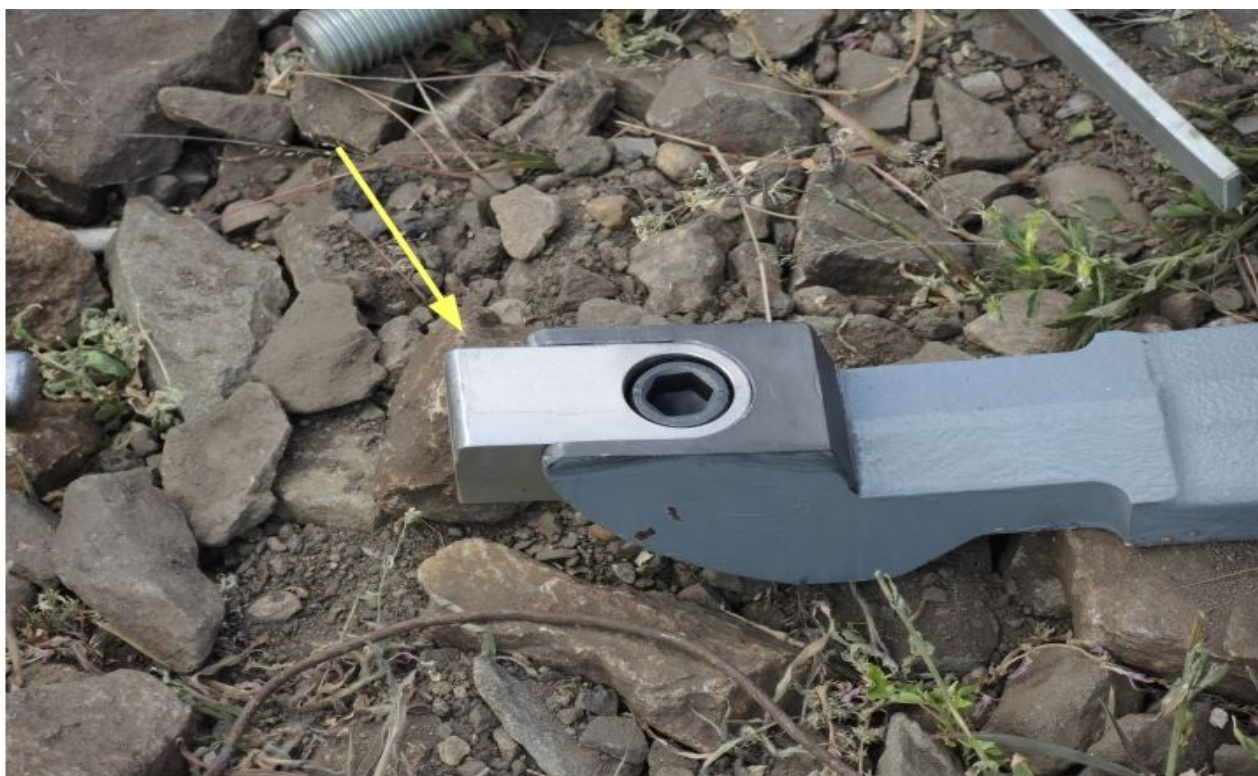
Obr. č. 11: Detail z OP č. 7 - prodloužená hlava háku (úprava ke zkouškám)

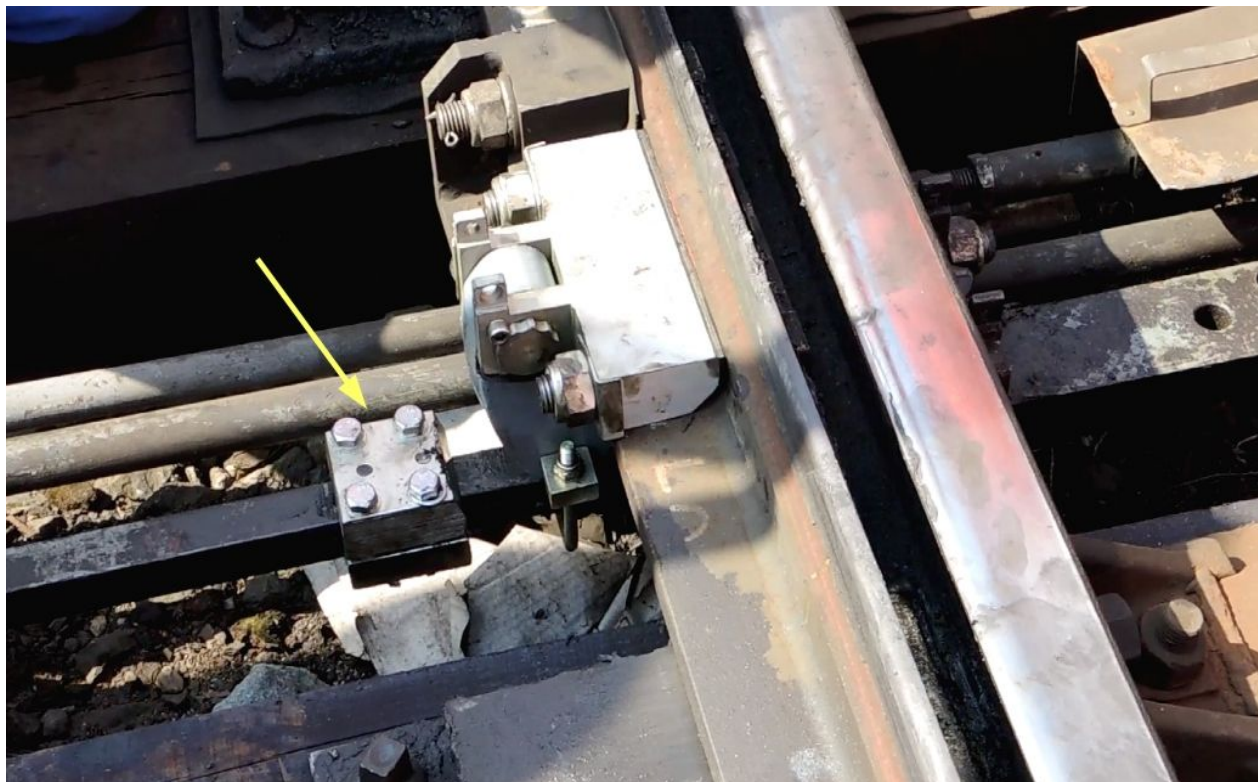
Obr. č. 12: Detail z OP č. 7 - doraz na závorořovací tyči
