The Rail Safety Inspection Office

Závěrečná zpráva o výsledcích šetření mimořádné události

Nedovolená jízda vlaku Os 4708 za návěstidlo Lc4 a následná srážka
s protijedoucím vlakem Os 4711 v žst. Brno hl. n.

Accident and incident investigation report

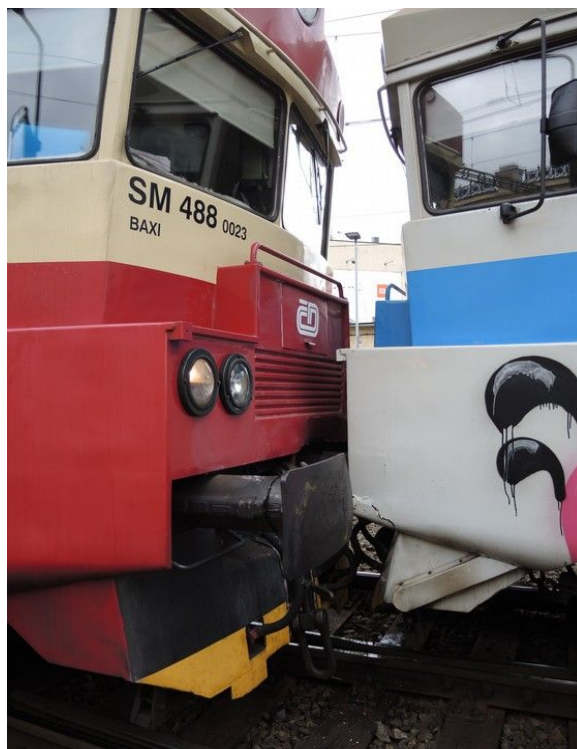
Obr. č. 2: Pohled na místo srážky v žst. Brno hl. n.

- místo srážky se nacházelo v žst. Brno hl. n., v km 143,570;
- čela obou vlaků zůstala stát na srdcovce výhybky č. 49;
- světelné návěstidlo Lc4 bylo čtyřsvětelné a nacházelo se vpravo vedle 4. SK v km 143,531 a v době ohledání návěstilo návěst „Stůj“. Bylo provedeno měření napětí na žárovce červeného světla a izolačního odporu návěstidla Lc4. Naměřené hodnoty kontrolovaných veličin byly v dovolených tolerancích, označení a stav nátěru návěstidla Lc4 bylo sledováno bez závad. Minimální viditelnost návěstidla Lc4 byla 100 m a byla vyhovující;

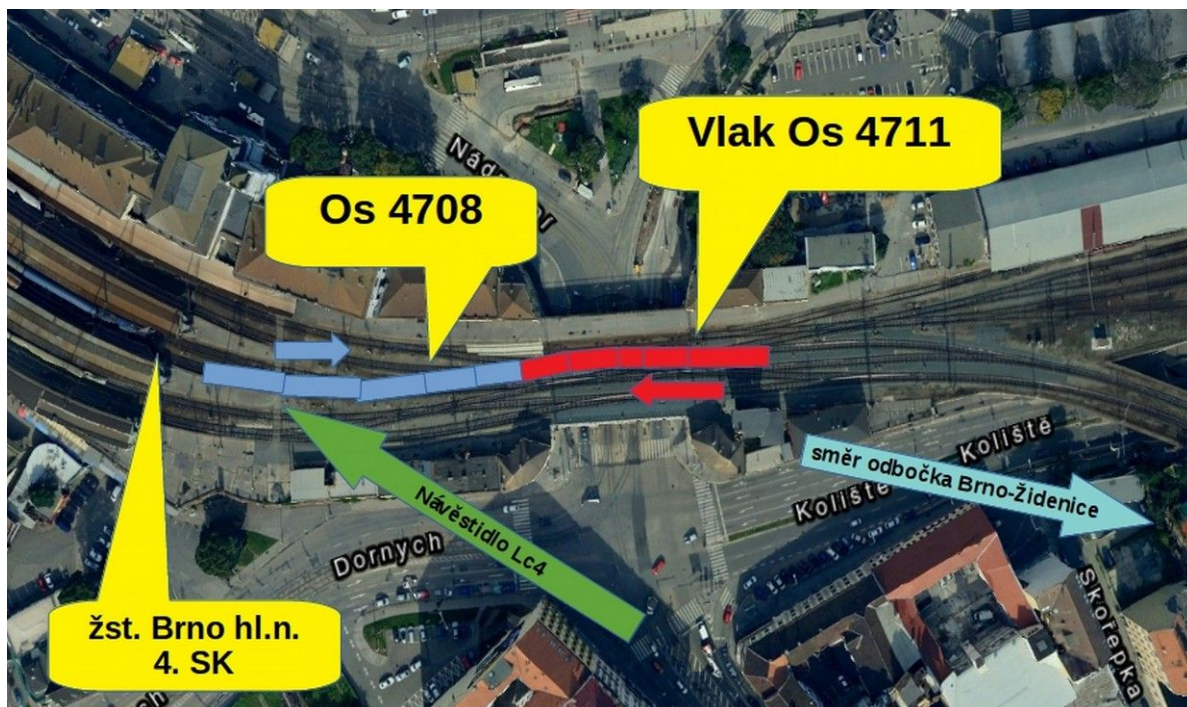
Obr. č. 3: Schéma místa vzniku MU

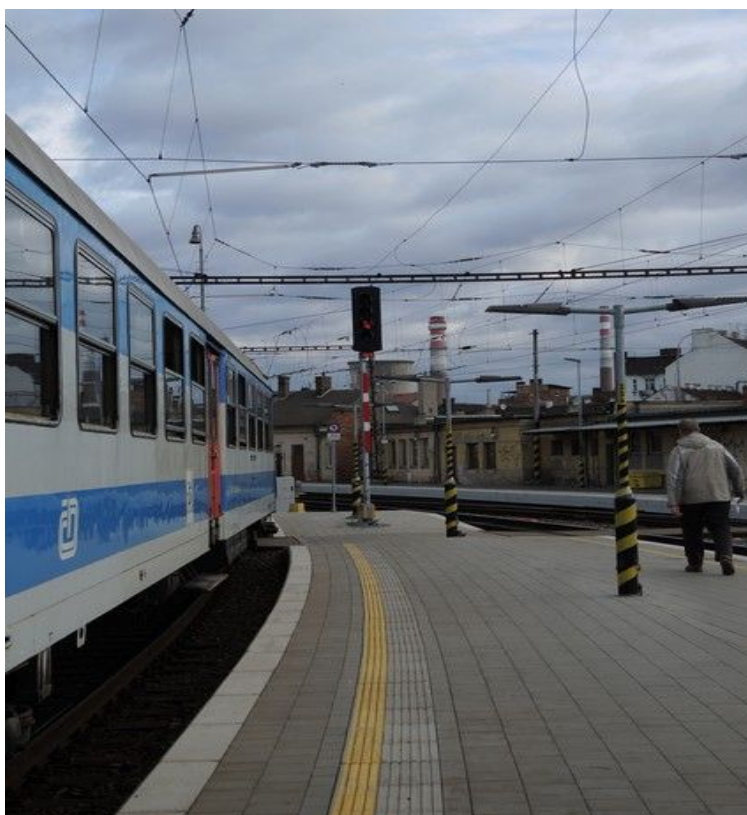
Obr. č. 4: Pohled na návěstidlo Lc4 v žst. Brno hl. n. Zdroj: DI

Světelné návěstidlo Lc4 je čtyřsvětelné a nachází se v km 143,531, kde je umístěno vpravo vedle 4. SK. Po vzniku MU bylo provedeno měření napětí na žárovce, izolační stav rozvodů a napájení návěstidla. Na žárovce červeného světla návěstidla Lc4 bylo naměřeno napětí 11,6 V, izolační stav byl vyhovující. Označení, viditelnost a stav náteru návěstidla byly shledány bez závad.

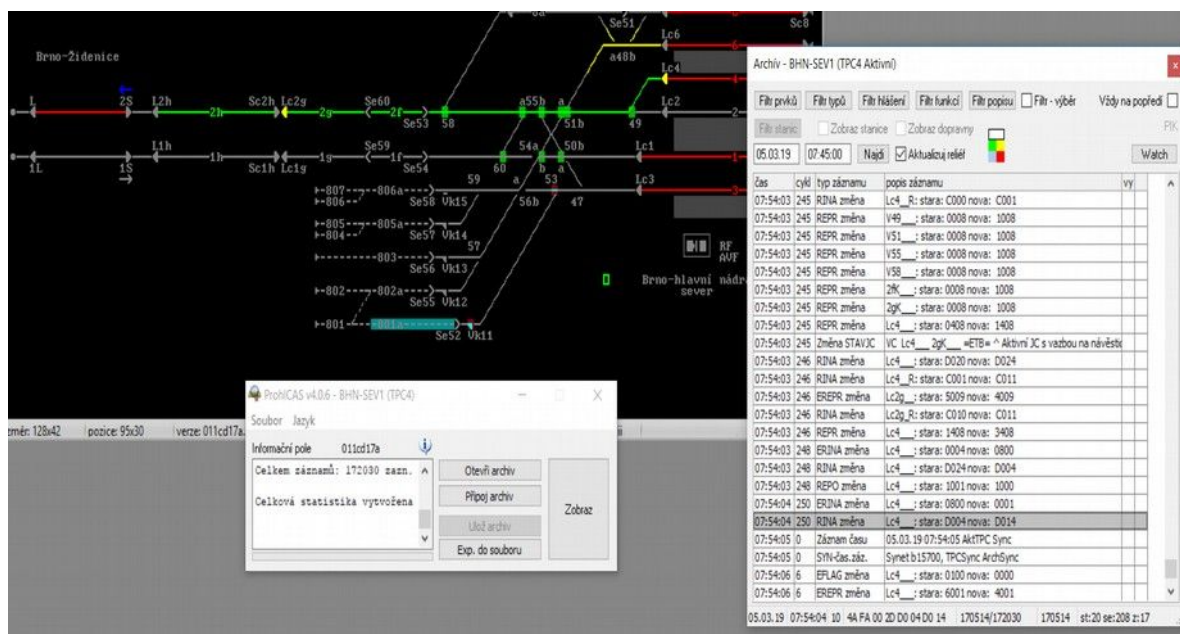
Obr. č. 5: Situace na monitoru JOP v žst. Brno hl. n. v čase 7.54.04 h

- 7.53.51 h výpravčí zadal vlakovou cestu od návěstidla Lc2g na kolej 2g;
- 7.54.04 h postavení vlakové cesty pro vlak Os 4708 od návěstidla Lc4 na 2. SK;
- 7.54.27 h výpravčí žst. Brno hl. n. zadal rušení vlakové cesty od návěstidla Lc4 – Lc2g;
- 7.54.29 h návěstidlo Lc4 změnilo návěst na „Stůj“ a započala doba rušení vlakové cesty.

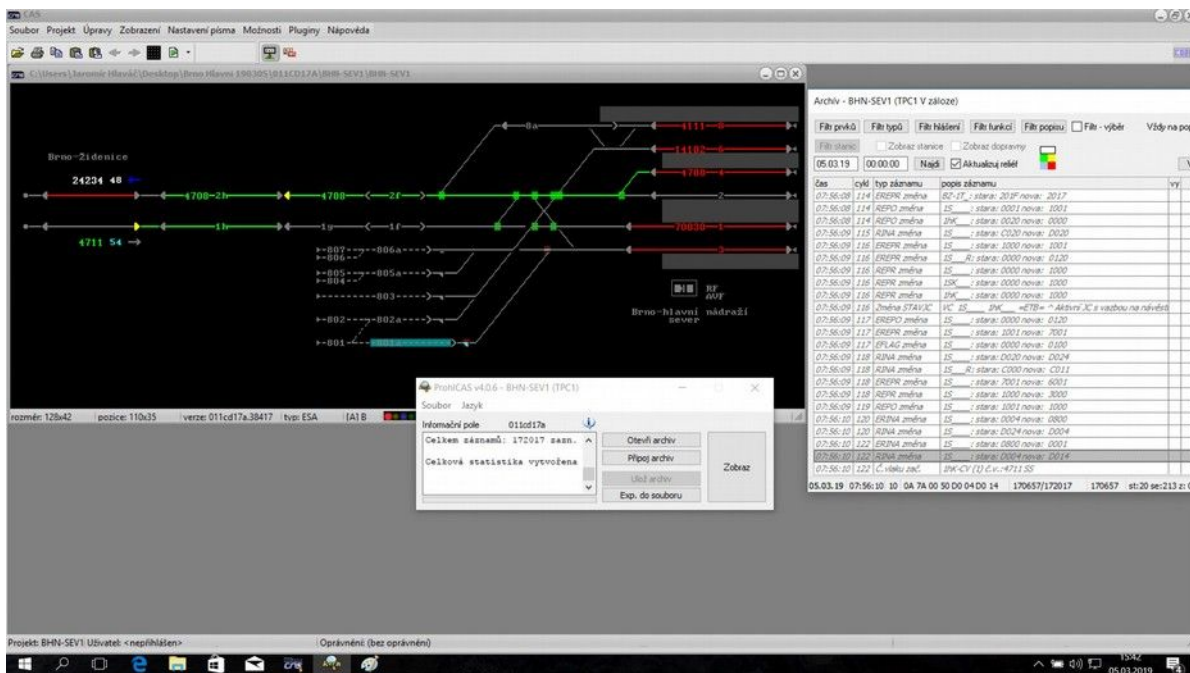
Obr. č. 6: Situace na monitoru JOP v žst. Brno hl. n. v čase 7.56.10 h

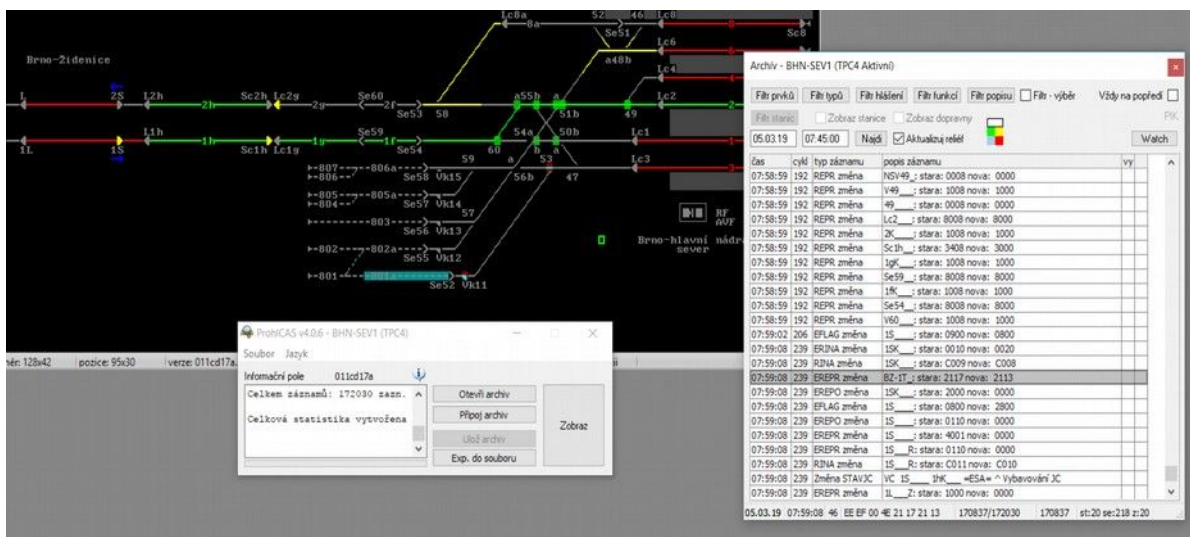
Obr. č. 7: Situace na monitoru JOP v žst. Brno hl. n. v čase 7.59.08 h

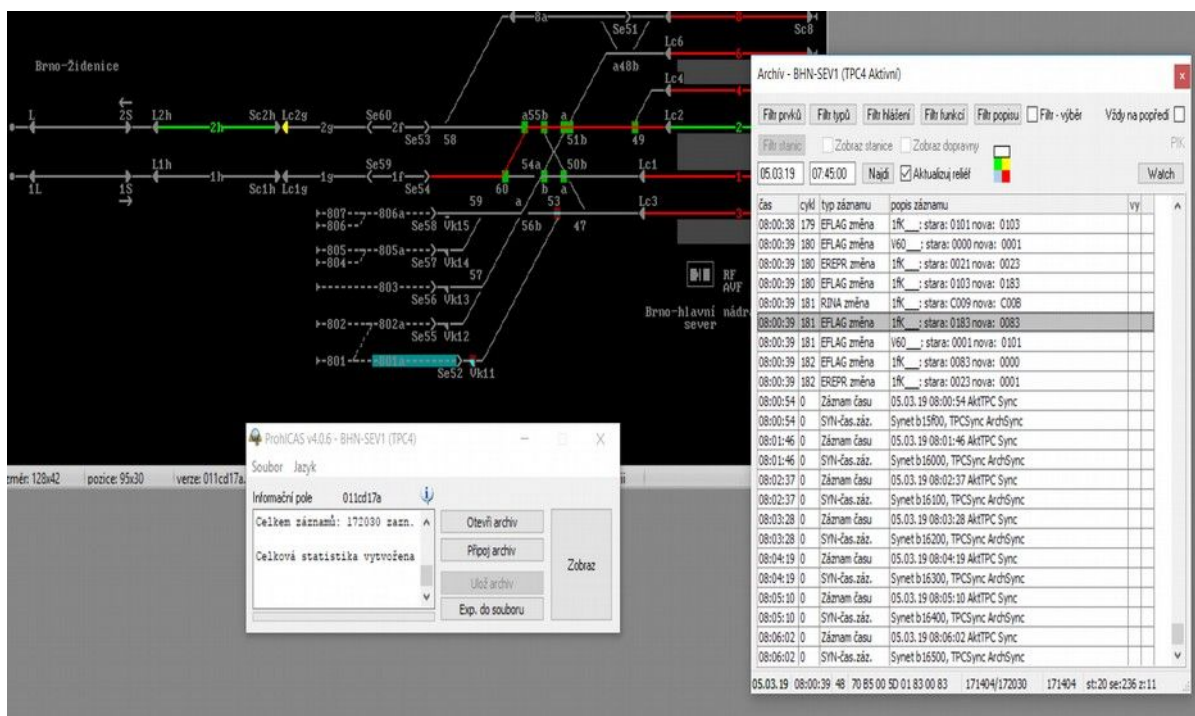
- 7.59.47 h obsazení KÚ 1g vlakem Os 4711;
- 8.00.17 h obsazení KÚ 1f vlakem Os 4711;
- 8.00.39 h vlak Os 4711 vjel do KÚ výhybky č. 49 a došlo ke srážce s vlakem Os 4708 (viz obr. č. 7).

Obr. č. 8: Situace na monitoru JOP v žst. Brno hl. n. v čase 8.00.39 h

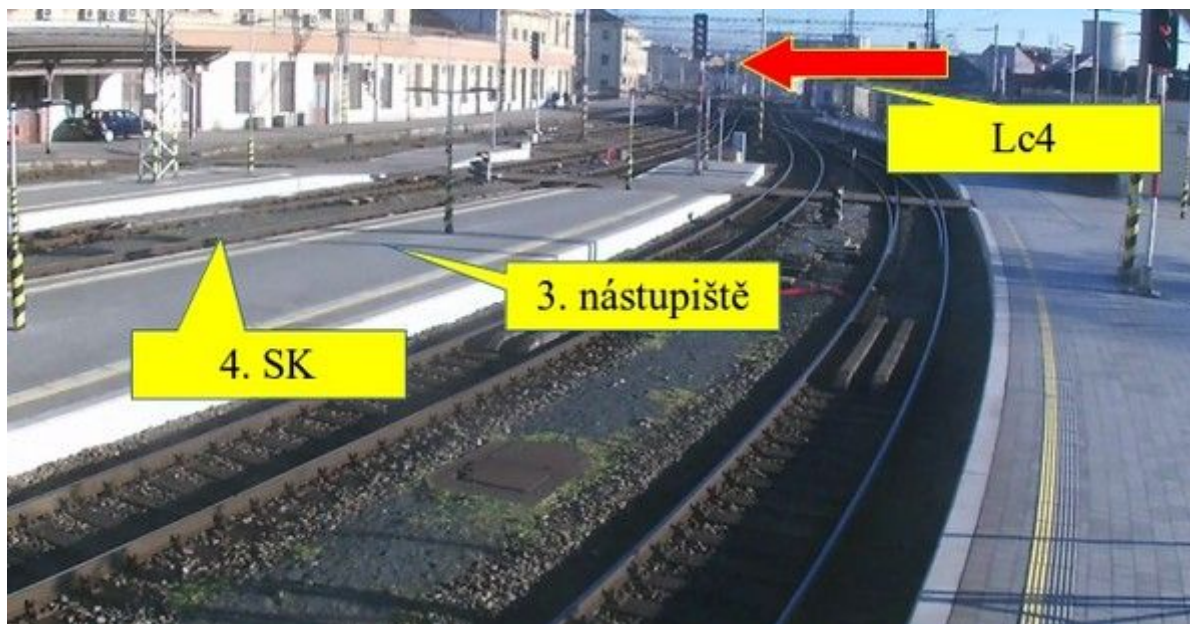
- z kamery č. 1 je vidět, že v čase cca 7.33 h přijel na 4. SK vlak Os 4741 z Letovic (pozdější vlak Os 4708). Po výstupu cestujících tam vlak stál a průběžně do něj nastupovali cestující. V 8.00 h vlakvedoucí, která stála vedle soupravy, zkontrolovala soupravu a dala terčíkem strojvedoucímu návěst „Souhlas k odjezdu“ a poté se vlak Os 4708 rozjel. Cca za 20 s je patrný náraz a souprava se zastavila. Dále je vidět, jak ze soupravy postupně vystupovali cestující;
- z kamery č. 2 je patrný vlak Os 4708 přibližně 4 s poté, co se ze 4. SK rozjel. V té době je již také vidět příjezd vlaku Os 4711. Vzápětí, cca za 6 s, projíždí přes služební přechod vlak Os 4708 a dochází ke srážce obou vlaků. Dále je vidět, jak ze soupravy postupně vystupují cestující.

Obr. č. 9: Pohled z kamery č. 2 umístěném u nástupiště č. 4 v žst. Brno hl. n.

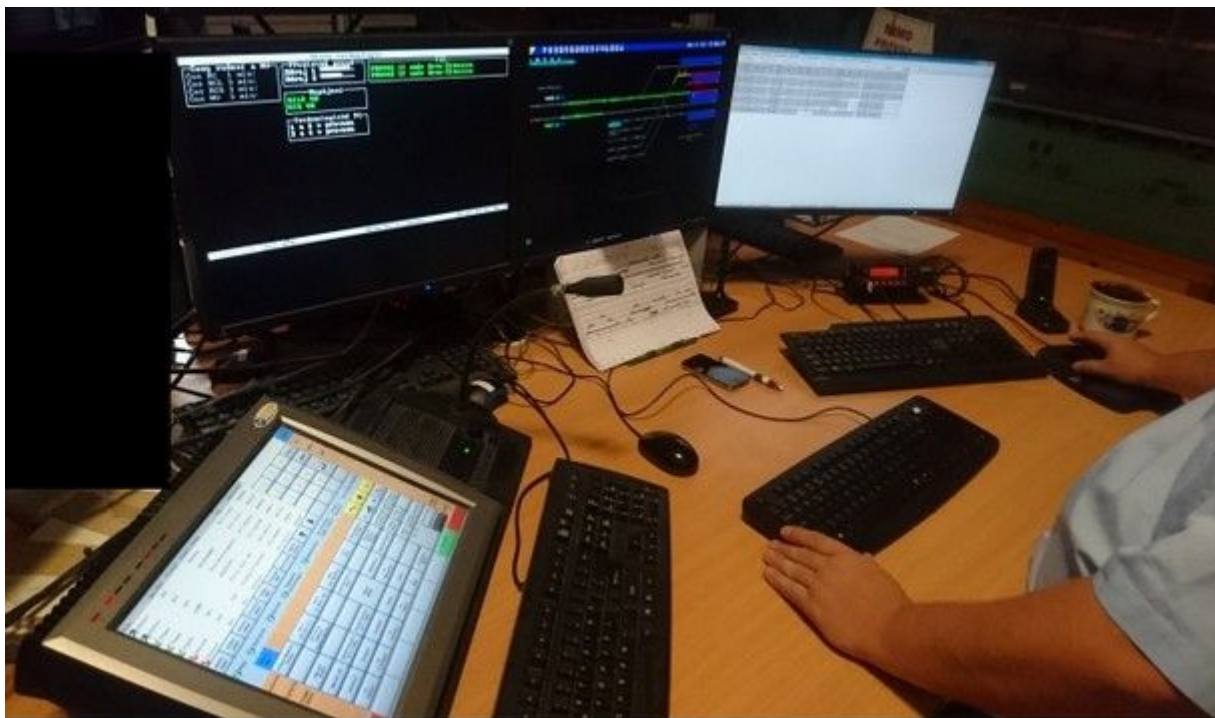
Z analýzy záznamů ReDat se hovor, ve kterém by výpravčí danou situaci strojvedoucímu vlaku Os 4708 oznámil, neuskutečnil, a toto také potvrdil sám výpravčí v podání vysvětlení. Přestože výpravčí porušil předpisové ustanovení předpisu SŽDC D1 (čl. 2960), není toto pochybení v příčinné souvislosti s MU (viz bod 4.2.1 ZZ).

Obr. č. 10: Pohled na pracoviště výpravčího v žst. Brno hl. n.

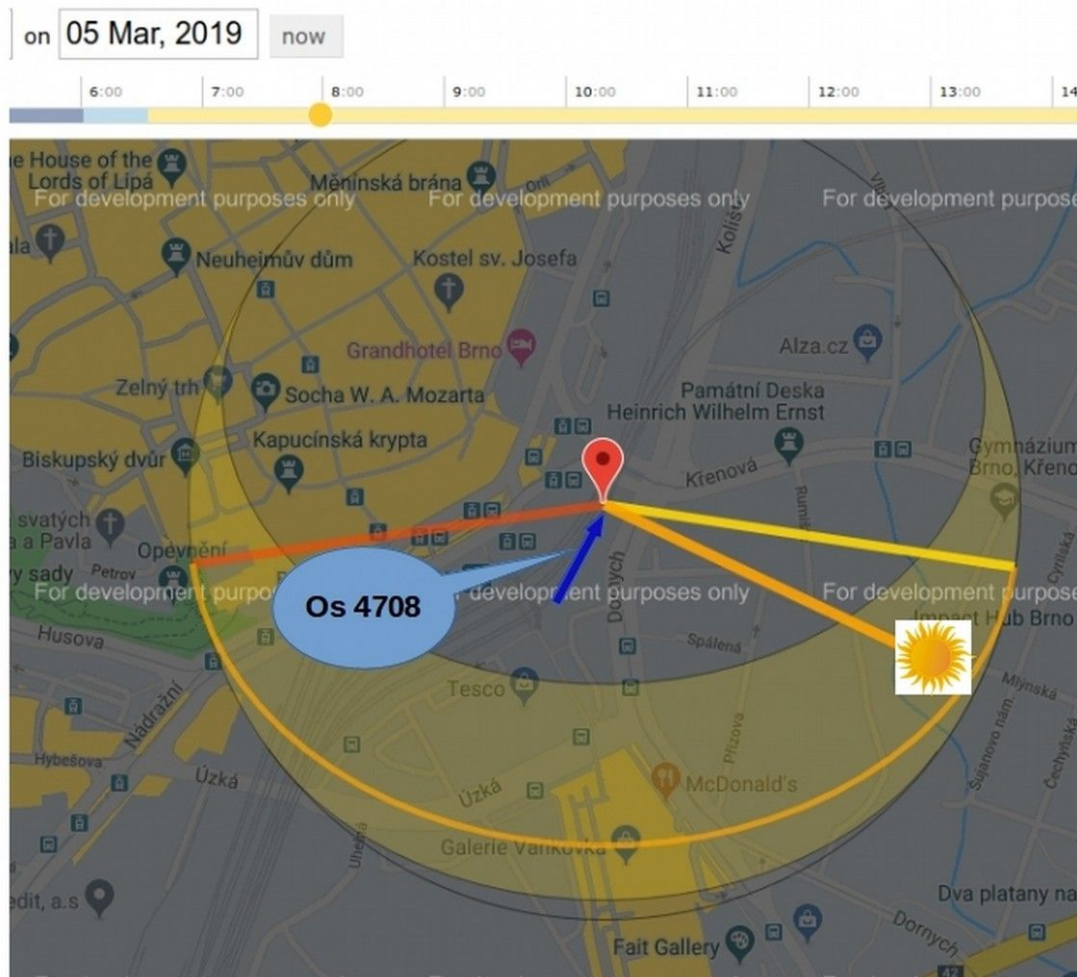
Dále DI prověřila skutečnost týkající se možného oslnění strojvedoucího vlaku Os 4708 v době, kdy stál s vlakem na 4. SK. V době vzniku MU bylo slunce cca 1 h po východu, nacházelo se v nižší poloze a svítilo zprava. K přehlédnutí návěstí na návěstidle Lc4 z důvodů oslnění a svícení na návěstidlo dojít nemohlo, ale je možné, že strojvedoucí byl zprava tímto slunečním svitem oslněn, ostatně to i vypověděl ve svém podání vysvětlení. Tato skutečnost ho ovšem nezabavuje dodržení povinností uvedených v technologických postupech a právních předpisech. Zejména pak dle čl. 2979 předpisu SŽDC D1, kde je uvedeno, že pokud strojvedoucí nevidí, že hlavní návěstidlo platné pro dopravní kolej, na které stojí čelo vlaku, dovoluje odjezd vlaku, smí uvést vlak do pohybu jen po výpravě vlaku jiným způsobem než návěstí hlavního návěstidla.

Obr. č. 11: Poloha slunce v době MU

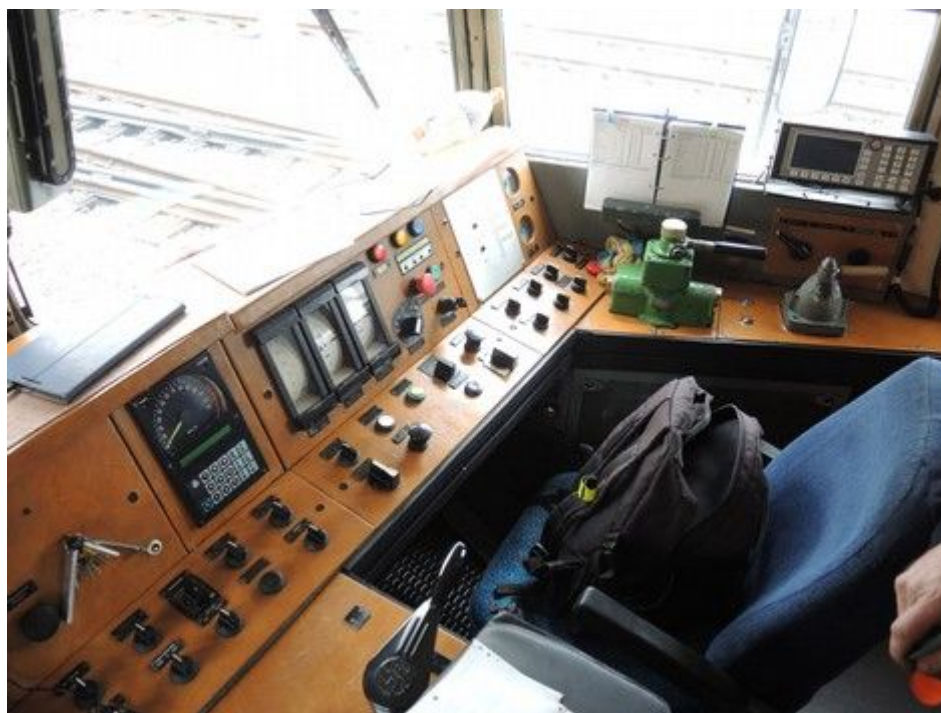
Obr. č. 12: Pohled na stanoviště strojvedoucího vlaku Os 4708
