Drážní inspekce
The Rail Safety Inspection Office

Zpráva o výsledcích šetření příčin a okolností vzniku mimořádné události

Vykolejení sunutého posunového dílu, soupravy pro vlak EC 71,
v železniční stanici Brno hl. n.

Derailment of shunting train set for train No. EC 71, during shunting operation in
Brno hl. n. station

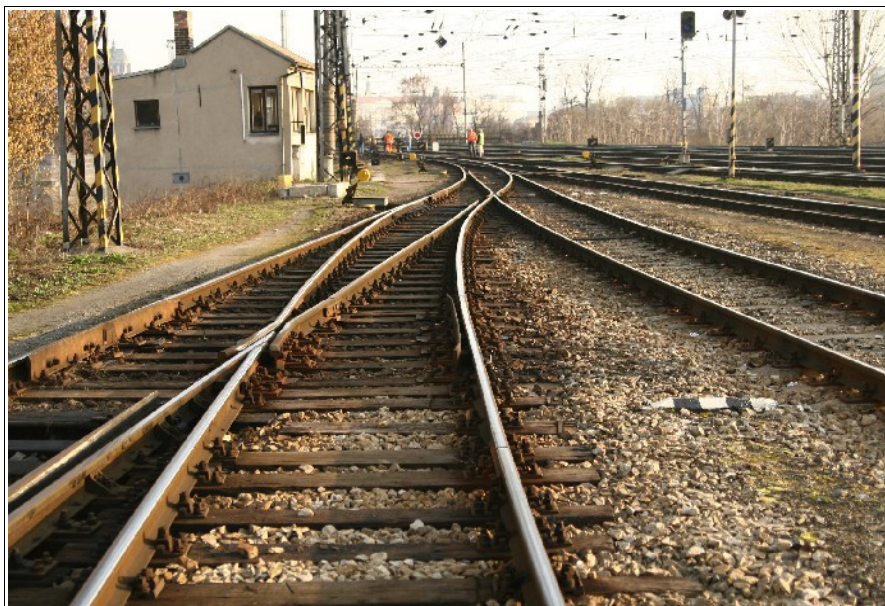
Bezprostřední příčinou MU byla nedostatečná délka přímé mezi oblouky opačných směrů o délce 2,479 m mezi protisměrnými oblouky výhybek č. 26 a č. 28.

Foto 1: Směrové napojení výhybek č. 26 a č. 28 ve směru jízdy posunu z koleje č. 667.

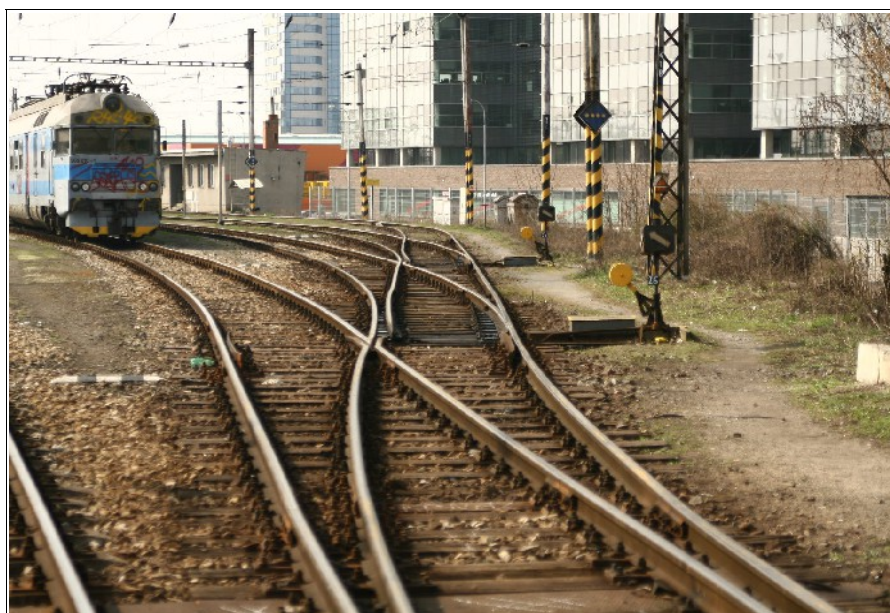
Foto 2: Srdcovka výh. č. 28 a její směrové napojení na výh. č. 26, postavenou na kolej č. 667.
