Drážní inspekce
The Rail Safety Inspection Office

Poškození drážního vozidla vlaku za jízdy R 804 vypadnutým brzdovým špalíkem mezi železniční stanicí Brodek u Přerova a výhybnou Dluhonice

Damage of a carriage by a brake shoe detached from the fast train No. 804 between Brodek u Přerova and Dluhonice stations

Č. j.: 6-923/2010/DI

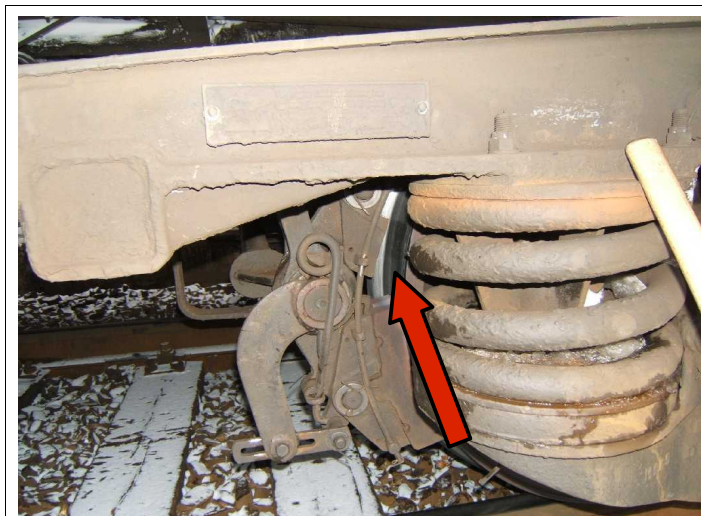
Foto 1: Chybějící horní brzdový špalík

Ohledáním spodku předmětného TDV v žst. Přerov bylo zjištěno, že chybí horní brzdový špalík, který samovolně vypadl vpravo ve směru jízdy vlaku R 804, ze zadní brzdové botky, zadní nápravy prvního podvozku typu Görlitz V. V zadní botce druhé nápravy vpravo scházel horní brzdový špalík, klín a závlačka speciální překlopné pojistky. Otvory v botce i ve speciální překlopné pojistce, tak jako celý povrch botky a speciální překlopné pojistky, byly pokryty rží a provozní nečistotou. Otvory nevykazovaly žádné stopy po otěru od závlačky, viz Foto 2. Prohlídkou předmětného TDV byly zjištěny u dalších čtrnácti speciálních překlopných pojistek chybějící závlačky, z celkového počtu šestnácti.

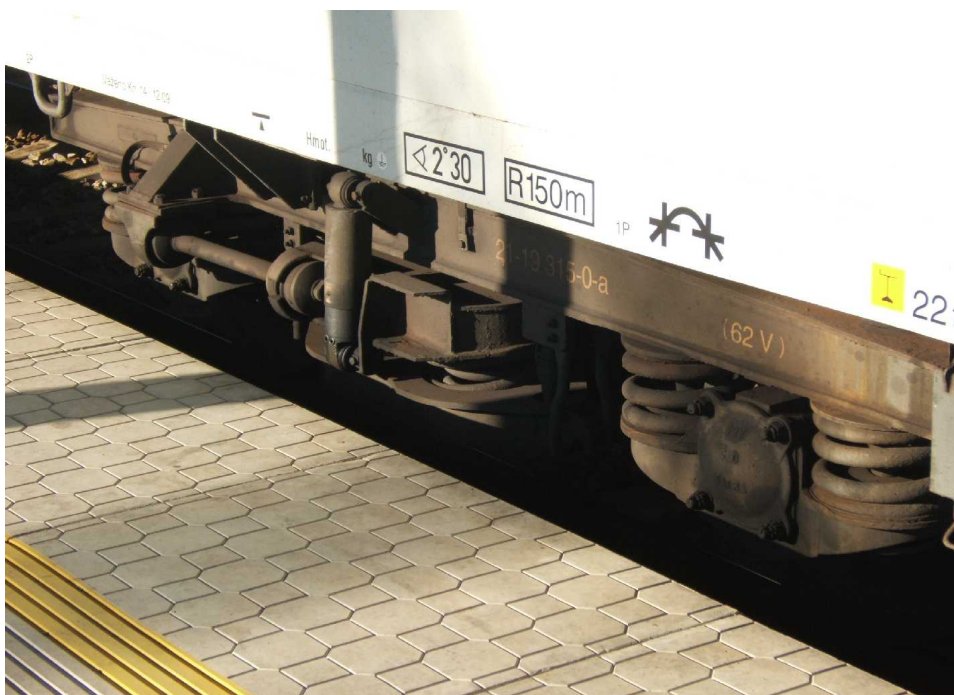
Foto 4: Viditelnost součástí spodku a brzdového zařízení TDV z nástupiště č. 4 žst. Břeclav
