## **Zpráva o výsledcích šetření příčin a okolností vzniku mimořádné události**

Vlečení cestující přivřené nástupními dveřmi drážního vozidla vlaku  
Os 3229 na nákladišti-zastávce Bystřička

### **Investigation Report of Railway Accident**

A passenger was locked into the doors of the regional passenger train  
No. 3229 and consequently towed in Bystřička stop

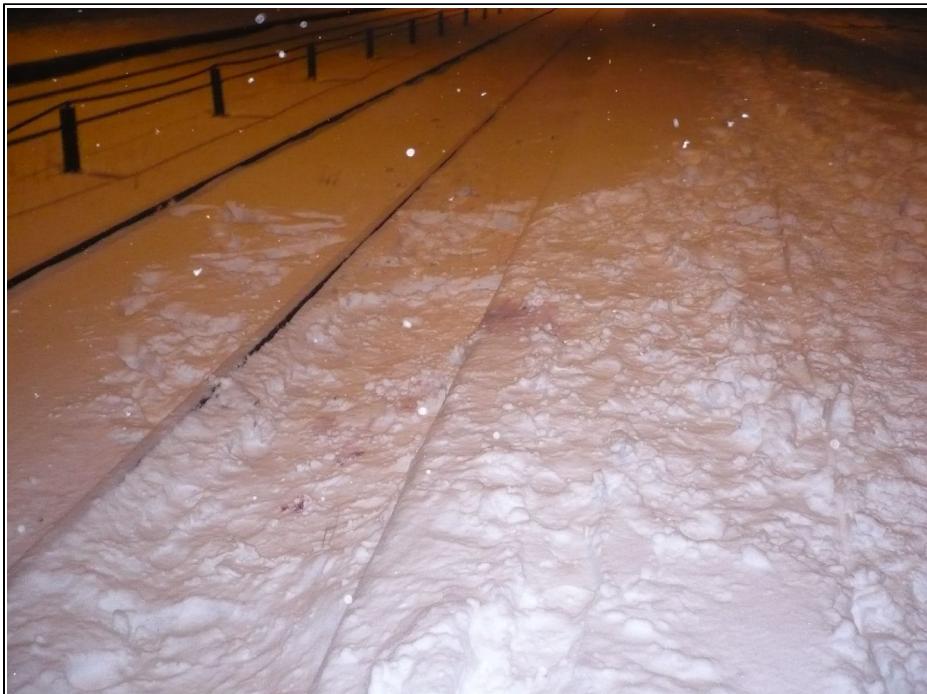
Obr. č. 1: Pohled na místo pádu vlečené cestující

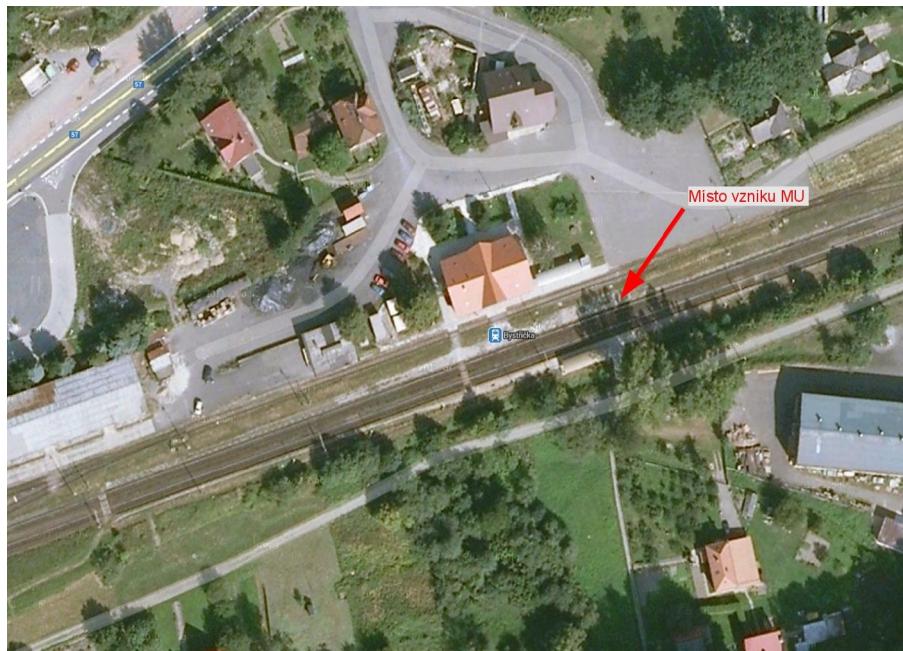
Ohledáním místa MU bylo zjištěno, že úrovňové nástupiště nz. Bystřička, situované vpravo 1. TK, má stavební délku 215 m. Prostor určený k výstupu a nástupu cestujících je ve směru jízdy vlaku Os 3229 ohrazen začátkem nástupiště v km 32,533 a ukončen návěstidlem s návěstí „Konec nástupiště“, situovaným vpravo 1. TK v km 32,722, 26 m před stavebním koncem nástupiště v km 32,748. Užitná délka nástupiště činí 189 m.

Nástupiště bylo v délce 80 m od km 32,604 do km 32,684 odklizeno od sněhu a ledu. Povrch nástupiště v místech odklizeného sněhu a ledu byl pokryt nepatrným popraškem prachového sněhu, povrch nástupiště nebyl kluzký, tzn. byl zajištěn bezpečný pohyb cestujících. Ostatní plochy nástupiště, kde nebyl sníh a led odklizen, byly pokryty sněhovou pokrývkou ve výši cca 15 cm. V km 32,602, tj. 2 m před začátkem plochy nástupiště odklizeného od sněhu a ledu, byly zjištěny první stopy po vlečení přivřené cestující. Stopa jedné dolní končetiny vede po hraně nástupiště společně se stopou hole pro podpírání při chůzi. Stopa druhé dolní končetiny vede v prostoru mezi hranou nástupiště a pravou kolejnicí pojízděné kolej. V místě konce zanechaných stop vlečení následují stopy po pádu cestující na hranu nástupiště a do prostoru mezi hranu nástupiště a pojízděnou TK. Stopy končí v km 32,692, tj. 90 m od první stopy vlečení. Vlak Os 3229 na nz. Bystřička zastavil čelem v km 32,689<sub>510</sub>, tj. 32,49 m před úrovní návěstidla s návěstí „Konec nástupiště“, středem předních nástupních dveří prvního DV vlaku v km 32,679<sub>020</sub>, tj. v místě odklizeného sněhu a ledu z povrchu nástupiště a středem zadních nástupních dveří posledního DV vlaku v km 32,602, tj. v místě neodklizeného sněhu a ledu z povrchu nástupiště.

Obr. č. 2: Pohled na místo vzniku MU

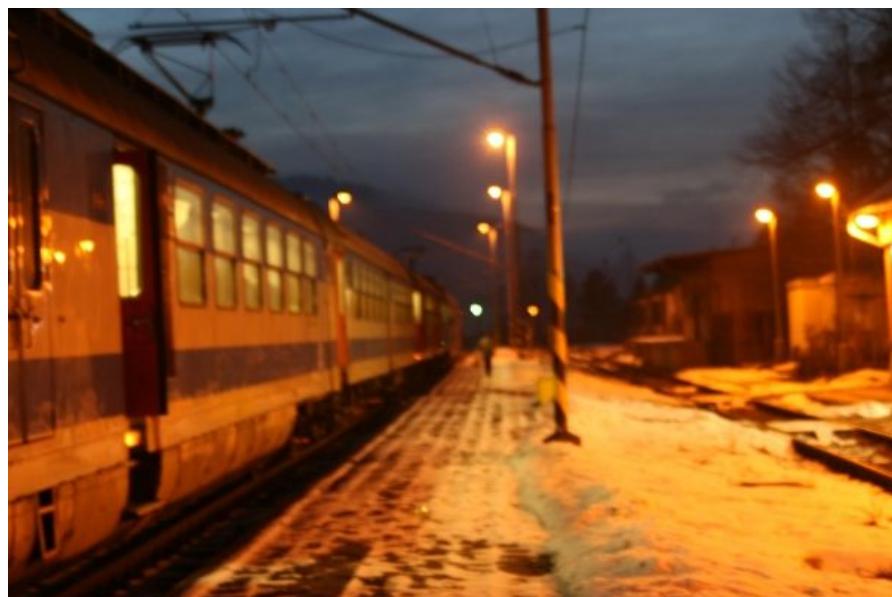
Obr. č. 4: Pohled na nástupiště nz. Bystřička

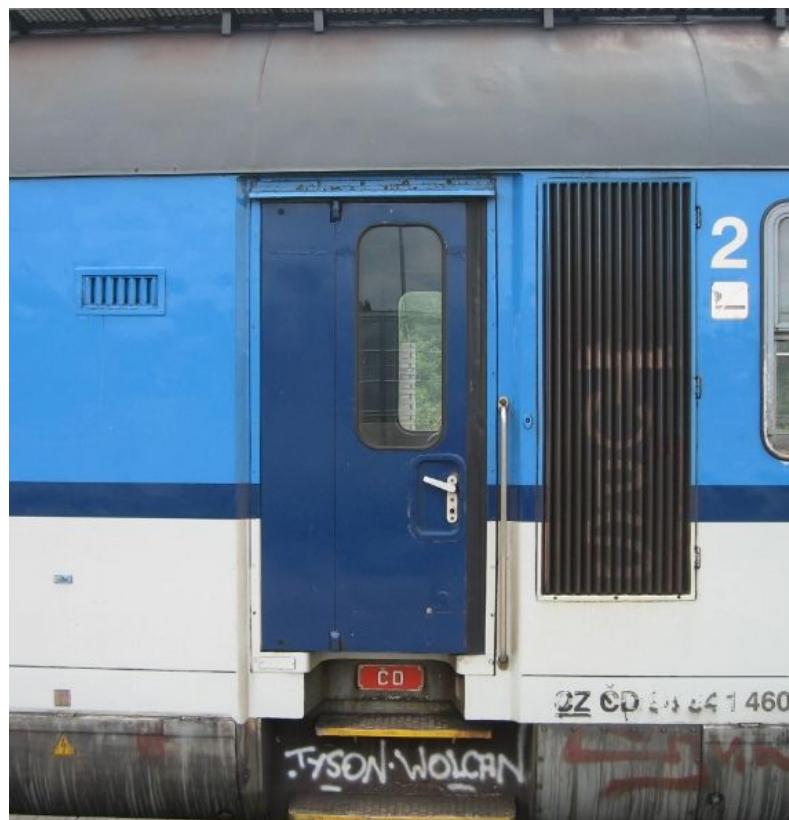
Ohledáním DV 94 54 1 460076-3 (dále jen 460.076-3) řazeného na konci vlaku Os 3229 v žst. Vsetín bylo zjištěno, že povrch nástupních schodů pravých zadních jednokřídlových nástupních dveří ve směru jízdy vlaku nebyl kluzký, nebyl pokryt ledem, ve spárách nástupních schodů se nacházel navátý sníh. Nástupní schody byly při otevřených nástupních dveřích osvětleny. Prohlídkou pryžových lemu (těsnění) rámu dveří a křídla dveří nebyly zjištěny závady. Šířka pryžových lemu rámu nástupních dveří činila u vnitřního těsnění 5,1 cm a u vnějšího lemu 3,1 cm. Šířka pryžového lemu (těsnění) křídla nástupních dveří činila u vnitřního lemu 3,9 cm a u vnějšího lemu 4,0 cm. Po uzavření dveří činila celková šířka dolehlých lemu rámu nástupních dveří a křídla dveří 7,2 cm. Prohlídkou mechanizmu otevírání a zavírání předmětných dveří a ověřením jeho chodu nebyly zjištěny závady. Ověřením funkce zavírání a indikace stavu, ve směru jízdy vlaku Os 3229, pravých nástupních dveří DV 460.076-3 v žst. Vsetín bylo dle dokumentace dopravce zjištěno, že po přestavení ovladače pravých nástupních dveří na stanovišti strojvedoucího vedoucího DV 94 54 1 460075-5 (dále jen 460.075-5) do polohy zavřeno „Z“ se nástupní dveře zavřely za 2 s. Během tohoto děje zaklesly horní i dolní mechanické západky zajištění dveří a byl vybaven koncový spínač dveří. Na stanovišti strojvedoucího DV 460.075-5, ukazatel stavu nástupních dveří, doplněný červenou a zelenou LED diodou, signalizoval vertikální polohou ukazatele a svitem zelené LED diody (červená LED dioda zhasla) uzavřené nástupní dveře. Při vložení předmětu o průměru 2 cm mezi pryžový lem rámu nástupních dveří a pryžový lem křídla dveří se nástupní dveře opět řádně uzavřely a na stanovišti strojvedoucího DV 460.075-5 bylo signalizováno zavření pravých nástupních dveří. Vložený předmět byl stlačen v pryžových lemech rámu a křídla dveří. Doba zavření nástupních dveří i v tomto případě činila 2 s.

Vzhledem k absenci stanovené mezní hodnoty (rozměrů) překážky přivřené mezi pryžové lemy krajních nástupních dveří a pryžové lemy rámu dveří, resp. pryžové lemy nástupních dveří středního nástupního prostoru vložených DV, která při signalizaci uzavření nástupních dveří ukazatelem stavu na stanovišti strojvedoucího neumožní dovrzení nástupních dveří, obsažené v technické dokumentaci DV, resp. v postupech dopravce pro zajištění údržby DV řady 460 a 063, nelze posoudit, zda zjištěné tloušťky přivřených hranolů, při signalizaci uzavření dveří ukazatelem stavu nástupních dveří na stanovišti strojvedoucího, jsou parametrem vyhovujícím, či nevyhovujícím.

Obr. č. 5: Vnější pohled na pravé zadní nástupní dveře HDV řady 460

- do systému nižších údržbových stupňů drážních vozidel řady 460 a 063 zapracovat pravidelnou kontrolu ověření funkce signalizace zavření nástupních dveří přívřením překážky mezi pryžový lem jednokřídlových nástupních dveří a pryžový lem rámu dveří, resp. přívřením překážky mezi pryžové lemy dvojkřídlých nástupních dveří vložených drážních vozidel;

- v návaznosti na výše uvedené stanovit mezní parametry překážky přívřené mezi pryžový lem jednokřídlových nástupních dveří a pryžový lem rámu dveří drážních vozidel řady 460 a 063, resp. přívřené mezi pryžové lemy dvojkřídlých nástupních dveří vložených drážních vozidel řady 063, která při signalizaci uzavření nástupních dveří ukazatelem stavu na stanovišti strojvedoucího neumožní zavření (dovření) nástupních dveří;

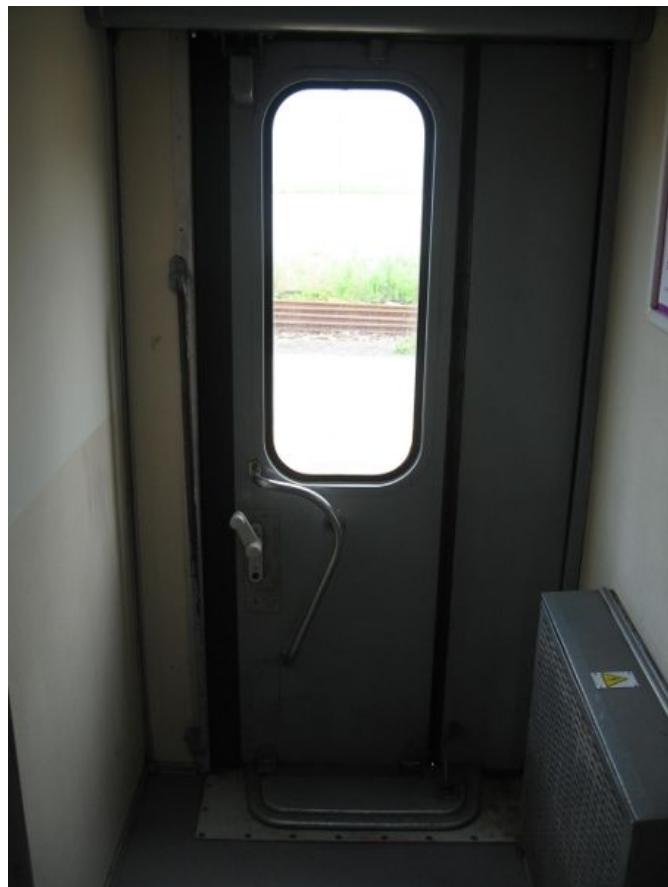
Obr. č. 6: Vnitřní pohled na pravé zadní nástupní dveře HDV řady 460

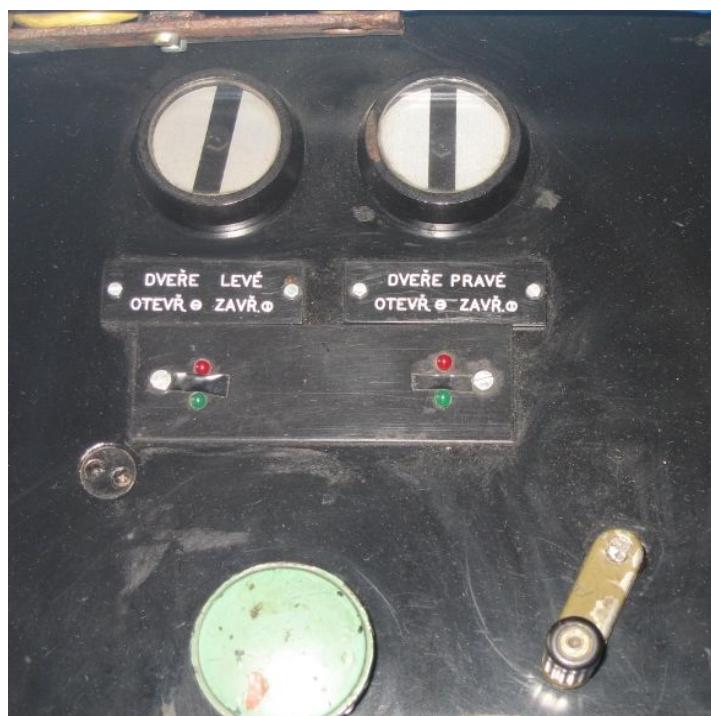
(ovladače) umístěný na stanovišti strojvedoucího. Pokud strojvedoucí přestaví ovladač do polohy „O“ otevřeno, nástupní dveře na příslušné straně DV lze otevřít lokálně stlačením kliky dveří. Dříve nedovřené nástupní dveře signalizující prostřednictvím koncového spínače otevřené nástupní dveře se otevřou. Pokud strojvedoucí přestaví ovladač nástupních dveří do polohy „Z“ zavřeno, dříve lokálně otevřené dveře se uzavřou. Nástupní dveře jsou opatřeny koncovým spínačem signalizace polohy dveří. Poloha všech nástupních dveří v soupravě zařazených DV je na stanovišti strojvedoucího signalizována ukazatelem stavu nástupních dveří, doplněná v případě DV 460.075-5 červenou a zelenou LED diodou. Zavření nástupních dveří je na stanovišti strojvedoucího signalizováno vertikální polohou ukazatele a svitem zelené LED diody. Otevření (nedovření) nástupních dveří je na stanovišti strojvedoucího signalizováno horizontální polohou ukazatele stavu nástupních dveří a svitem červené LED diody.

Obr. č. 7: Pohled na ukazatele stavu nástupních dveří na stanovišti HDV 460.075-5

- pro eliminaci chyby, omyleu, osoby řídící drážní vozidlo, doplnit obvod řazení jízdních stupňů u hnacích drážních vozidel řady 460 zařízením (obvodem) znemožňujícím zařazení jízdních stupňů (uvedení vlaku do pohybu) při signalizaci otevření nástupních dveří do jednotných technologických postupů doplnit postup před odjezdem vlaku s přepravou cestujících z prostoru určeného pro výstup a nástup cestujících nebo před odjezdem drážních vozidel určených k přepravě cestujících z prostoru určeného pro výstup a nástup cestujících po ukončení jízdy vlaku s přepravou cestujících, kterým bude osobě řídící drážní vozidlo uložena povinnost po centrálním uzavření nástupních dveří a kontrole signalizace uzavření nástupních dveří na stanovišti strojvedoucího, pohledem podél soupravy, na vzdálenost, na kterou má ze svého stanoviště výhled, a to ne prostřednictvím zpětných zrcátek, se přesvědčit o uzavření všech nástupních dveří a bezpečném ukončení výstupu a nástupu cestujících.
